# Tilstandsrapport

Boligbygg med flere boenheter

Konsul Knudtzons gate 64, 6508  
KRISTIANSUND N

Befaringsdato: 04.08.2025

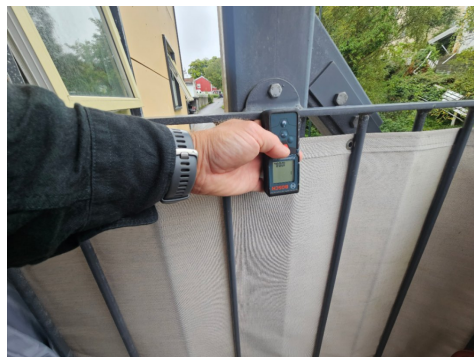
### ! TG 1 Balkonger, terrasser og rom under balkonger

Leiligheten har tilhørende balkong utført av betong. Balkongen er utført med stållekkverk.

Rekkverket er målt til over 100 cm

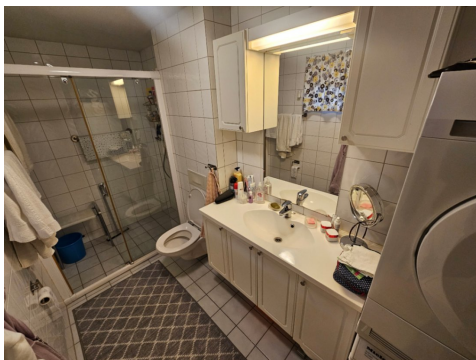
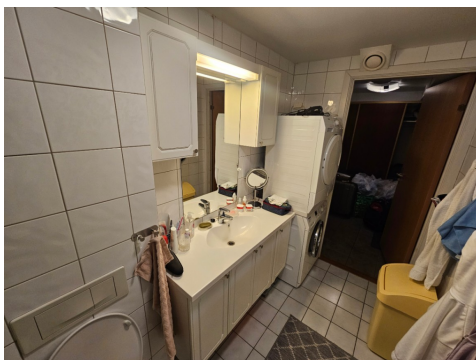
#### Vurdering av avvik:

- Det er påvist avvik i fuger.

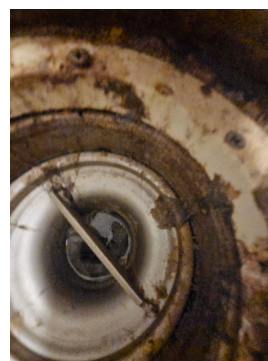
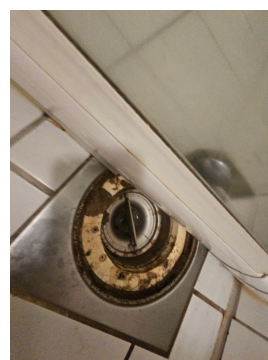
#### TG 2 Sanitærutstyr og innredning

- Det er ikke påvist tilfredsstillende løsning for å synliggjøre lekkasje fra innebygget sistene.

- Ved implementering av innebygget sistene var det ikke krav om lekkasjesikring, konstruksjonen bør jevnlig observeres.
- Uten dreneringsløsning/lekkasjesikring kan lekkasjer pågå over lang tid uten å bli oppdaget. Dette kan føre til omfattende fuktskader i omkringliggende byggematerialer.

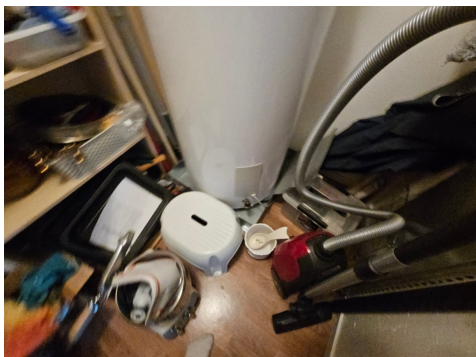
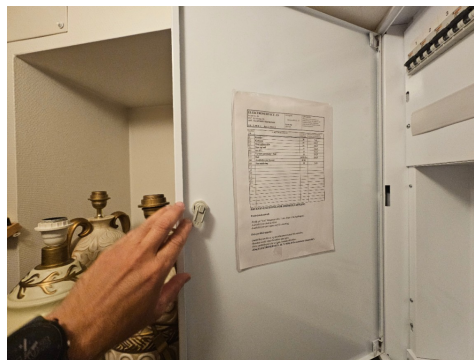
Det bør etableres tilfredsstillende el-tilkobling for å hindre varmgan i kabel/stikkontakt.

## TG 2 Elektrisk anlegg

Takstmann er ikke EL fagmann og deler av anlegget er skjult. På generelt grunnlag anbefaler DSB(Direktoratet for Sikkerhet- og Beredskap) kontroll av EL anlegg hvert 5. år. Kostnadsestimat i rapporten her, er for en EL-kontroll og hensyntar ikke eventuelle fremtidige påkostninger for utbedring av eventuelle avvik.

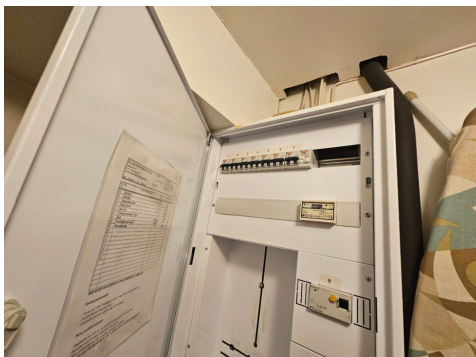
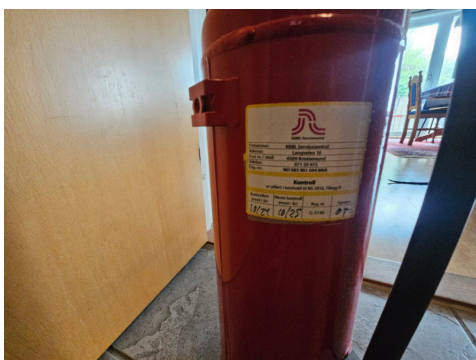
## TG 0 Branntekniske forhold

Leiligheten er utstyrt med røykvarsler og brannslukker.

1. Er det mangler for brannslukningsutstyr i boligen iht. forskriftskrav på søknadstidspunktet, men minst Byggeforskrift 1985?  
**Nei**
2. Er det skader på brannslukkingsutstyr eller er apparatet eldre enn 10 år?  
**Nei**
3. Er det mangler på røykvarsler i boligen iht. forskriftskrav på søknadstidspunktet, men minst Byggeforskrift 1985?  
**Nei**
4. Er det skader på røykvarslere?  
**Nei**
