# Tilstandsrapport

📍 Wilhelm Færdens vei 15 B, 0361 OSLO

# gnr. 46, bnr. 60

Rapportdato: 28.12.2024

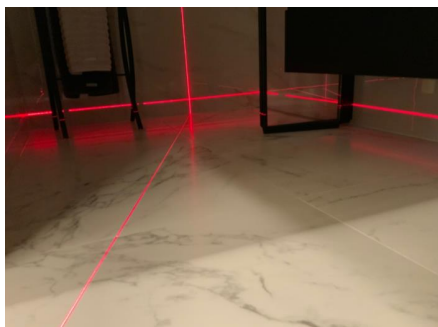
Gulvflatene består av fliser. Det er målt ca. 40 mm høydeforskjell på gulv fra dørterskel til topp slukrist.

Enkelte silikonfuger med svertesopp.

Fall på baderomsgulv er kontrollert med krysslaser.

Lokal utskiftning av silikonfuger er påregnelig.

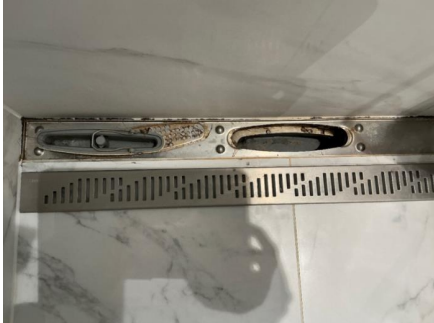
Sluk i plastkonstruksjon. Gulv med sveisemembran. Vegger med smøremembran.

Kontroll av slukrenne.

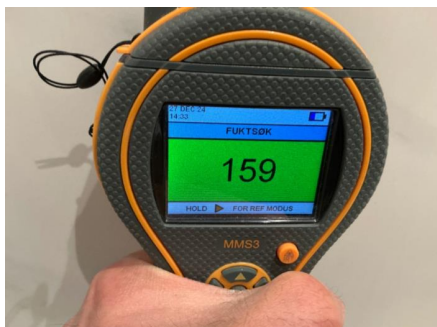
Hulltaking er ikke foretatt på grunn av tilleggende vegg mellom bad og tilstøtende rom er antatt i mur eller betong.

Det ble foretatt stikkprøvekontroll med Protimeter MMS3. Målingene viste ingen utslag utenfor normale verdier. Målingene gir kun en indikasjon og må ikke oppfattes som en garanti for baderommet.

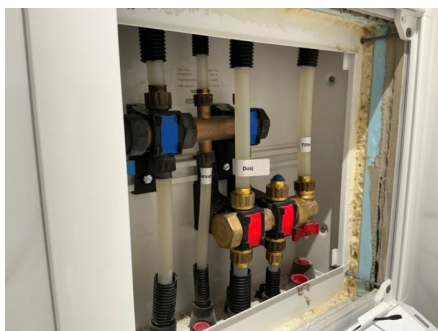
Fordelingsledninger for varmt og kaldt forbruksvann frem til bad og kjøkken er ført som rør i rør anlegg.

Vanntilførsel er ført til vannfordelingskap avsatt i baderomsvegg.

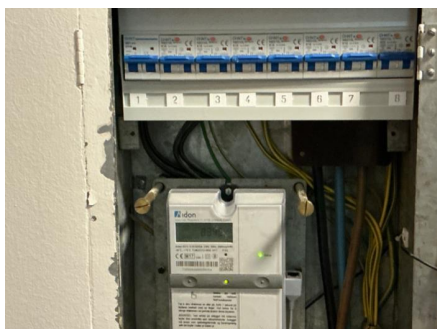
Jordfeilbrytere i sikringskap plassert i gang/fellesareal.
