Salg av bolig
Torvvegen 16
2340 Løten

Utført av:

Arild Hoberg

Dato: 01/07/2024

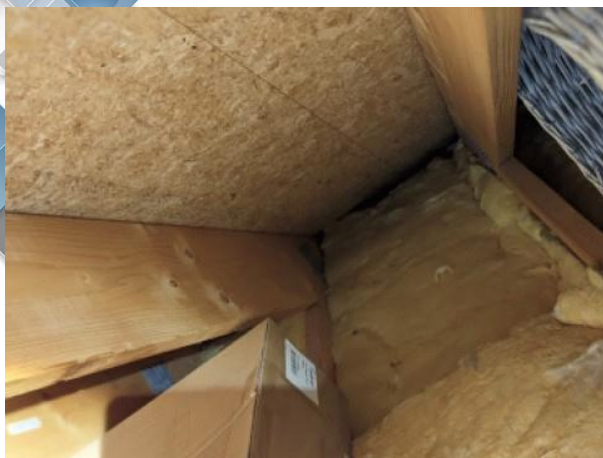
TG 2 5.1 Loft (konstruksjonsoppbygging)

Merknader: Kaldloftet fremstår stort sett godt ventilert og tørt.
Men det kan virke som at det er noe svartsopp på undertaket ved raftet, der det ikke er lufting og isolasjonen går imot undertaket.

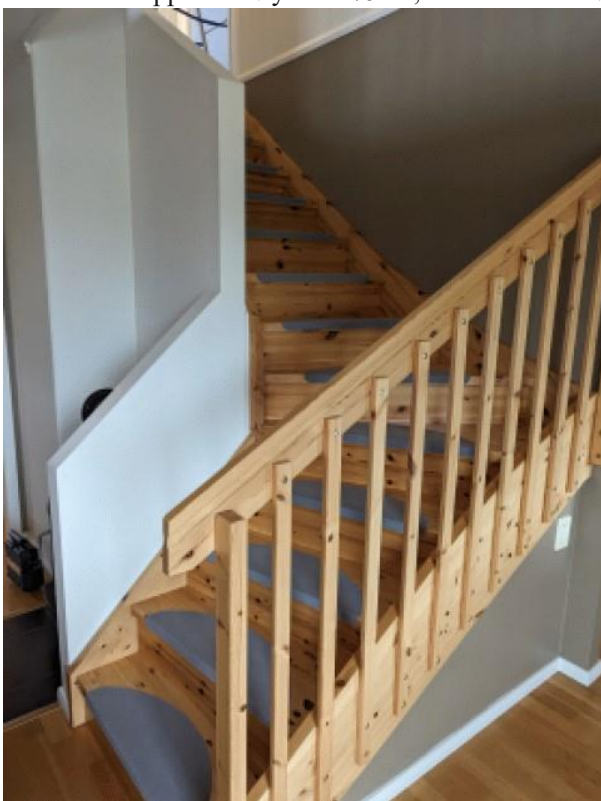
TG 2 6.1 Balkonger, verandaer og lignende

Merknader: Avrenning fra takrenne, skulle gått fra taknedløp, utkastør og drenerør for å få overløpsvannet unna huskroppen.

Rekkverk trapp med høyde ca.75cm, det er krav til høyde 90cm, mangler også håndløper på ene siden.

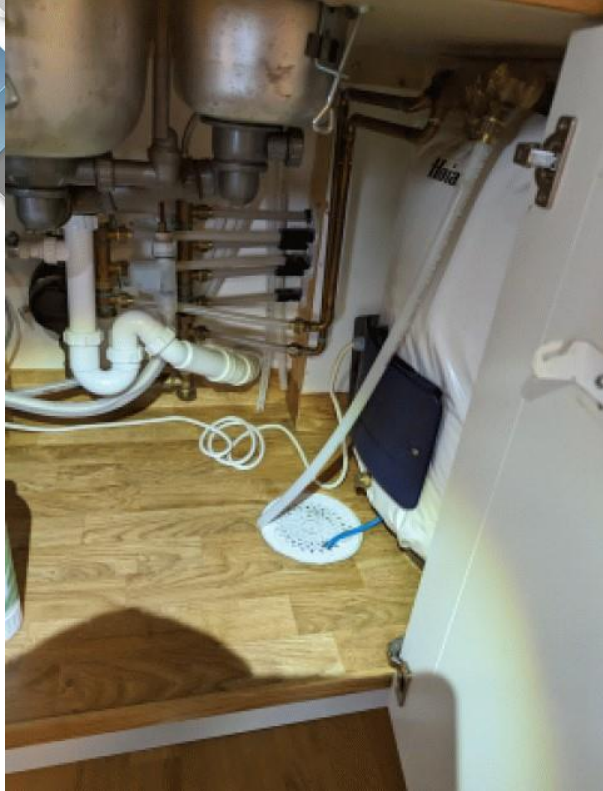
Lekkasjesikring fra rør-i-rør til sluk ble registrert i underskap i kjøkkeninnredning.

Merknader: Lekkasievann fra rør-i-rør må kobles direkte til sluk i dette tilfellet.

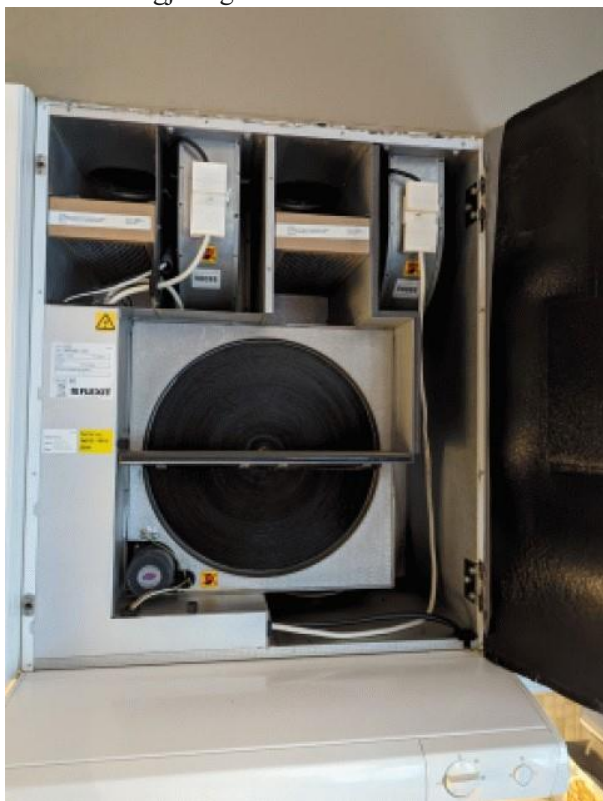
Merknader: 3-etasje ble innredet i 2020, men ikke det balanserte ventilasjonsanlegget. Mangler ventilasjon i 3-etasje.
Service / rengjøring / skifte av filter er ikke utført etter at eier kjøpte boligen. Iflg. eier.
