# Tilstandsrapport

Kjedehus

Langelandsfaret 17, 2214 KONGSVINGER

Befaringsdato: 15.11.2024

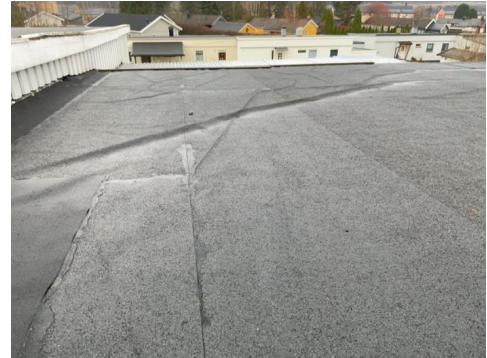
- Det er påvist skader eller avvik på selve taktekkingen.

Ufagmessig utførelse av takpapp.

Taktekking bør kontrolleres av en taktekker. Ved avvik bør ny papp sveises på deler eller hele taket.

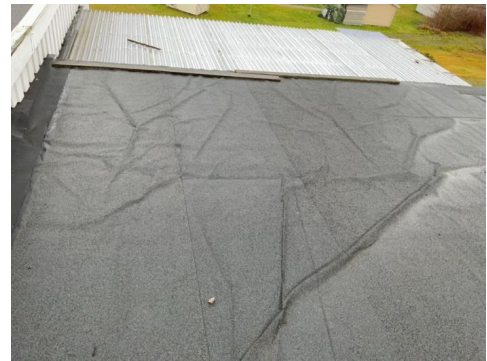
Ufagmessig utførelse på takteking.

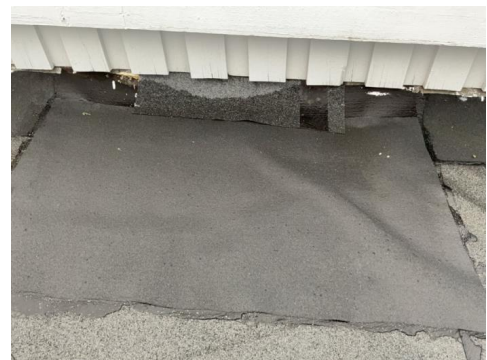
Ufagmessig utførelse på takteking.

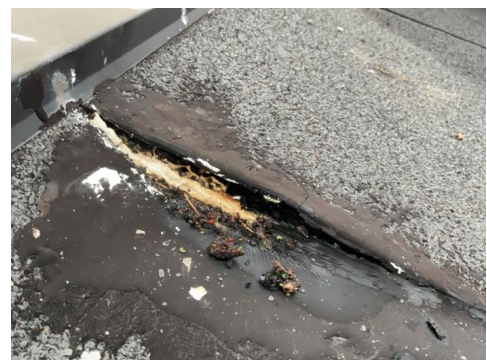
Pappskjøt løsner i skjøt.

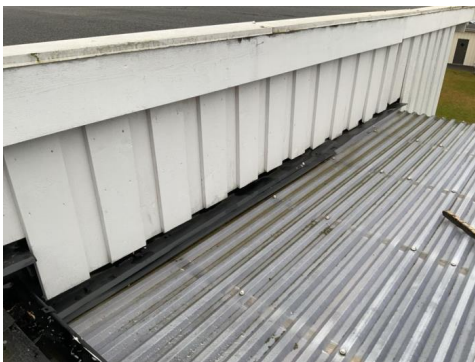
- Det er påvist avvik i beslagløsninger.
- Det mangler snøfangere på hele eller deler av taket, men det var ikke krav om dette på byggemeldingstidspunktet.
- Mer enn halvparten av forventet brukstid er passert på renner/nedløp/beslag.

ufagmessig utførelse på beslag over terrasse.

- Overvåk tilstanden jevnlig. For å få tilstandsgrad 0 eller 1 må beslag/renner/nedløp skiftes ut, men tidspunktet for når dette er nødvendig er vanskelig å si noe om.

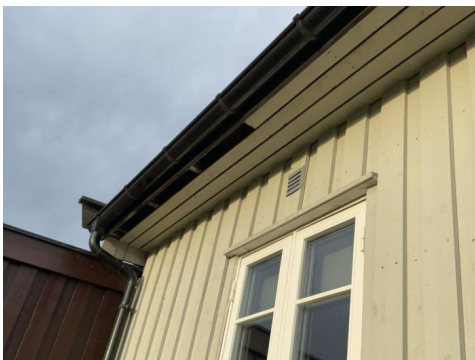
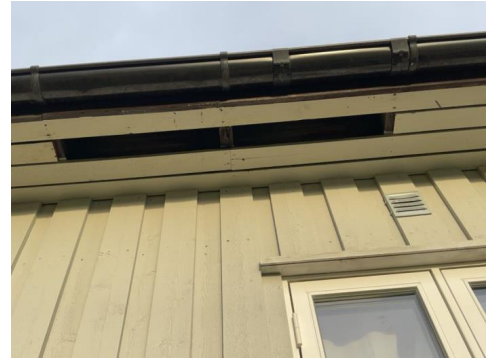
- Det er avvik:
- Kledning i utstikk på sørsiden mangler,

Eksempel på at bordkledning mangler i takutstikk.

- Tiltak:
- Kledning oppunder utstikk bør monteres.

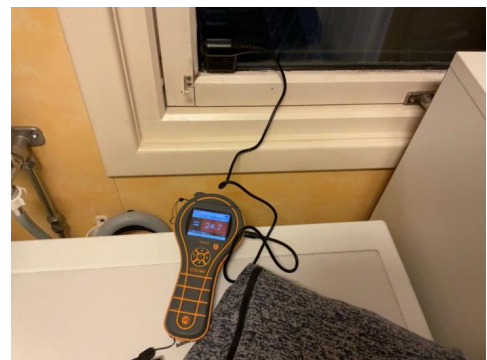
- Trevirket i vinduene har stedvis høyt fuktnivå.

Det er målt fukt enkelte plasser på vindu i våtrom.

- Det må påregnes noe vedlikehold og at enkelte vinduer må skiftes ut.

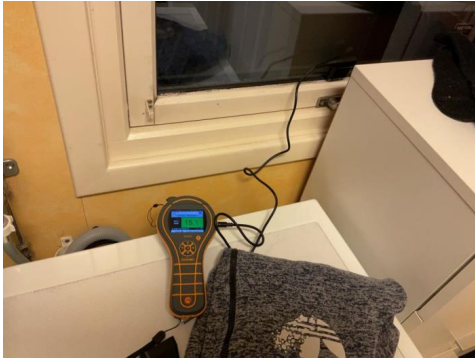
Ingen unormale resultater 20cm til høyre enn bilde med fukt.

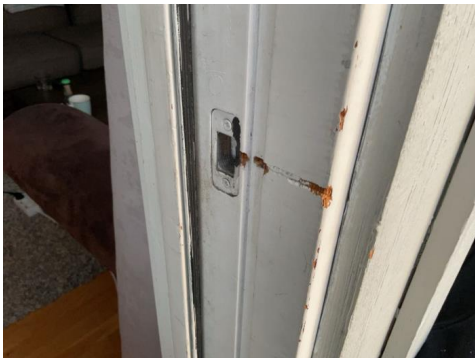
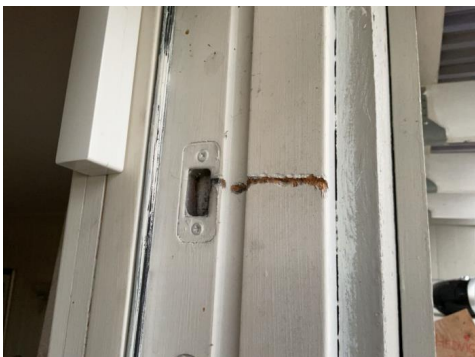
- Karmene i dører er værslitte utvendig og det er sprekker i treverket.

Skader i karm på terrassedør.

- Det må påregnes noe vedlikehold og at enkelte dører må skiftes ut.

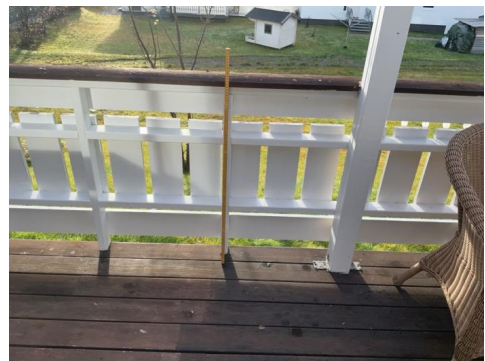
- Det er påvist fukt/råteskader i konstruksjonen.
- Rekkverket er for lavt i forhold til dagens krav til rekkverkshøyder.
- Det er avvik:

Rekkverk er målt til ca 91cm.

- Råteskadede konstruksjoner må skiftes ut.
- Det er ikke krav om utbedring av rekkverkshøyde opp til dagens forskriftskrav.
- Tiltak:

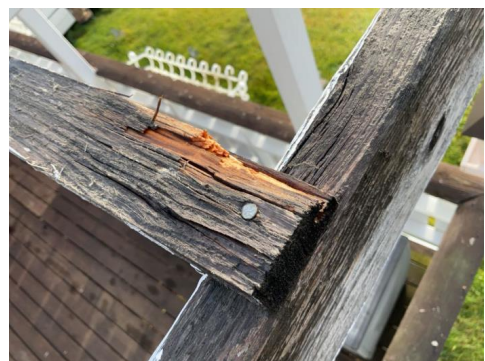
Det er påvist skader på takplater over terrasse. Tverrgående spikerslag til takplater har råte. Ytterste sperre som ikke har plate over seg har også begynt og råtne.

Eksempel på råte.

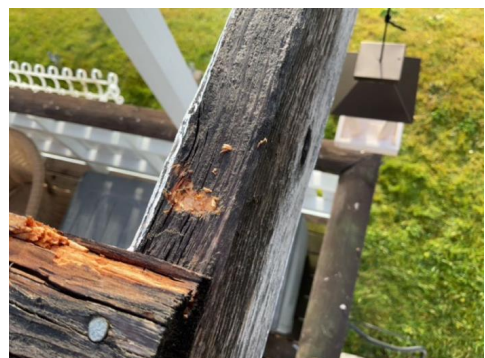
Råte i ytterste bærebjelke.

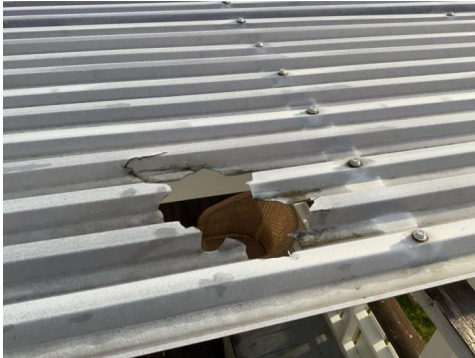
Skade i takplate.

Enkelte takplater bør byttes

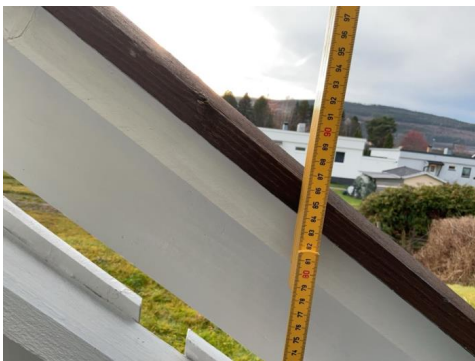
Rekkverk er målt til 87cm fra starten på inntrinn.

- Det er ikke krav om utbedring av rekkverkshøyder opp til dagens krav.

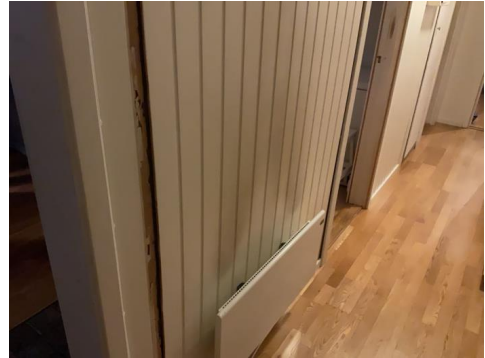
Det er påvist enkelte skader på veggplater i gang. Noen plater er løse og mangler list. Noe knirk i gulv er registrert. Oppsprekking i gulv og noen

List mangler.

Plater med sår/skader bør sparkles og males. Løse plater bør festes. List bør også monteres.

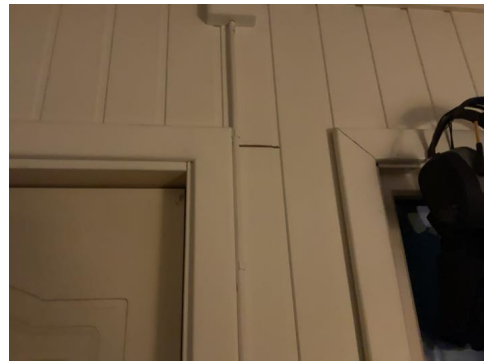
Sår/skade i plate. For langt saget.

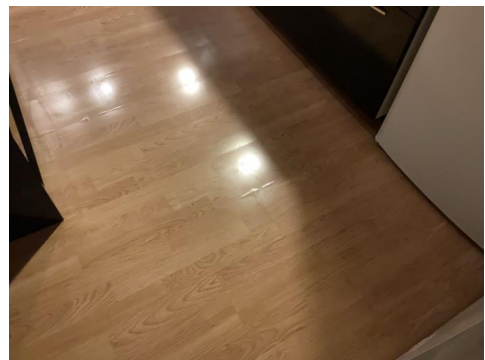
Oppsvelling i skjøter på gulv.

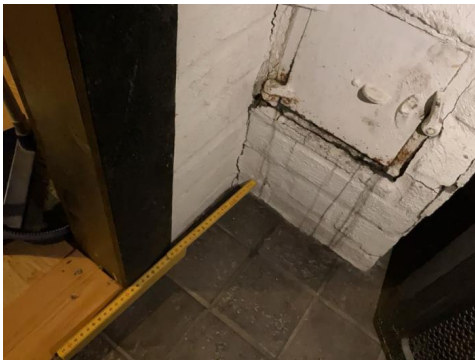
- Avstanden mellom ildstedet og brennbart materiale er for liten.
- Det er påvist brennbart materiale nærmere enn 300 mm fra sotluke/feieluke.
- Det er påvist sprekker og/eller riss i pipe.

Det er målt 20cm til brennbart materiale fra sot/feieluke.

- Det må foretas tiltak for å lukke avviket.

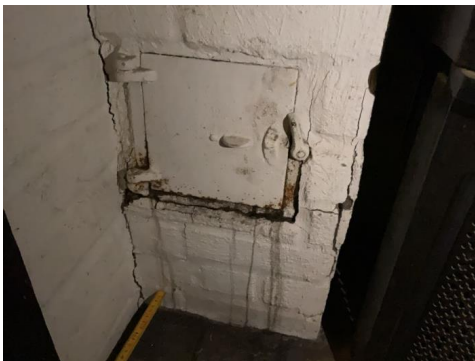
Pipe har betydelige sprekker/skader.

Pipe har en del sprekker og klar for rehabilitering.

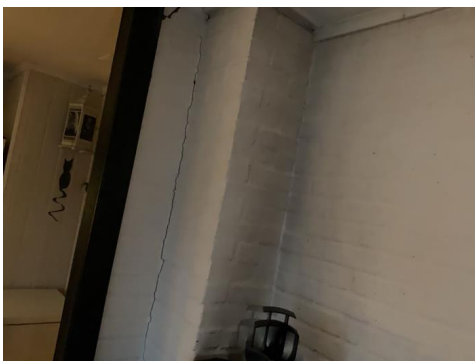
Sprekk opp langs pipe.

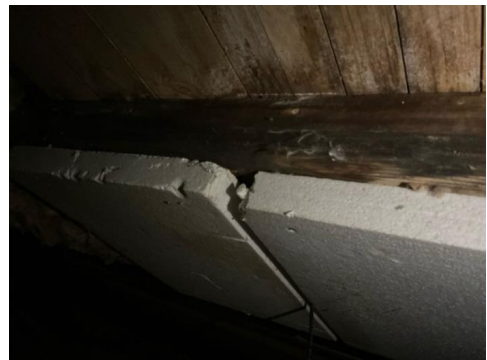
- Det er begrenset tilgang til hele krypkjelleren.
- Det er påvist skader på konstruksjoner i krypkjeller som er forårsaket av råte eller sopp.

Det er påvist at treverk har råte. Ifølge eier har det vært lekkasje på stedet tidligere.

Antydninger til fukt og råteskadet treverk under stubbeloft.

- Gjennomføre ytterligere undersøkelser og foreta utbedring av skade.

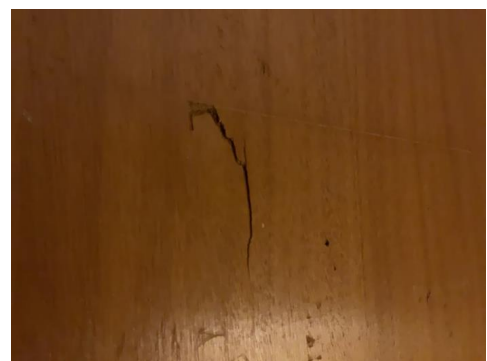
- Det er påvist avvik som tilsier at det bør foretas tiltak på enkelte dører.
- Enkelte av innvendige dører har betydelige skader

Ene dør har betydelige skader. Resten har mindre bruksmerker. Enkelte tar i karm.

Skade i dørblad.

- Det bør foretas tiltak på enkelte dører.
- Det er påregnelig med utskifting av flere innvendige dører.

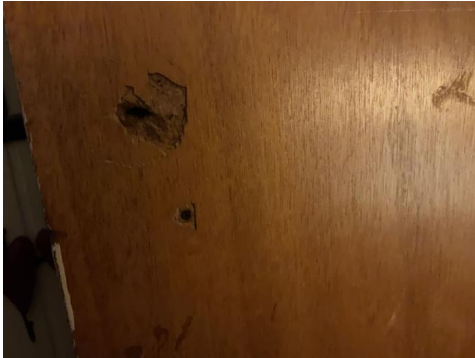
Skade i dørbblad.

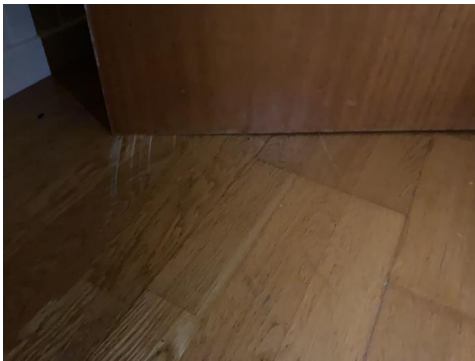
Eksempel på at dør tar i gulv ved åpning/ lukking.

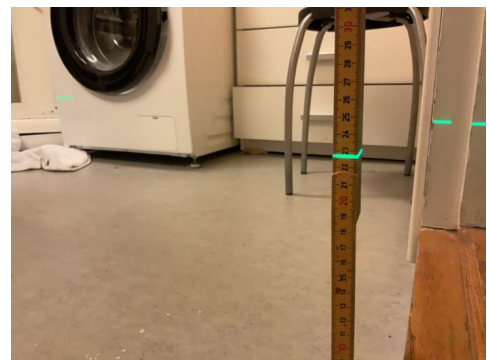
- Det er påvist at høydeforskjell fra topp slukrist til gulv/synlig topp membran ved dørterskel er mindre enn 25 mm.
- Det er påvist avvik i fallforhold til sluk i forhold til krav i forskrift på byggetidspunktet.

Det er målt 22,8 cm på gulv ved terskel.

- Våtrommet fungerer med dette avviket.

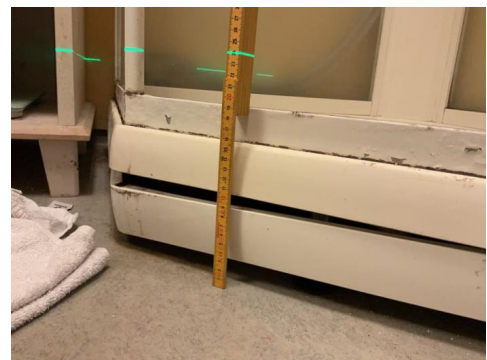
Det er målt 24cm ved dusjkabinett.

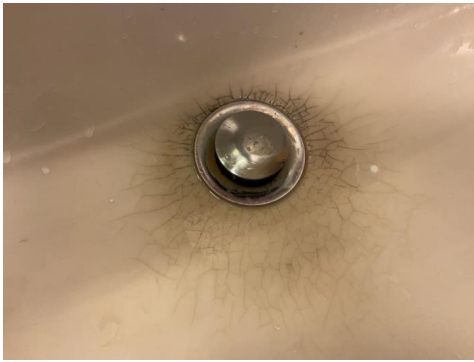
- Det er påvist riss/sprekker i utstyr på våtrommet.
- Det er påvist skader på innredning.

Riss/sprekker i servant.

Det er ikke behov for utbedringstiltak, ved forverring bør servant byttes ut.

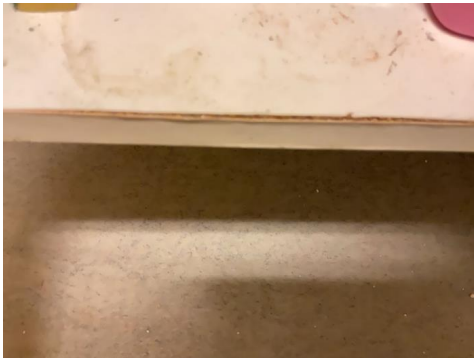
Svellskader på baderomsinnredning.

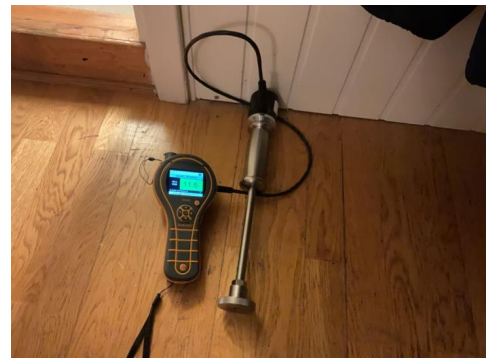
Fuktsøk i svill med hammerelektrode uten unormale resultater.

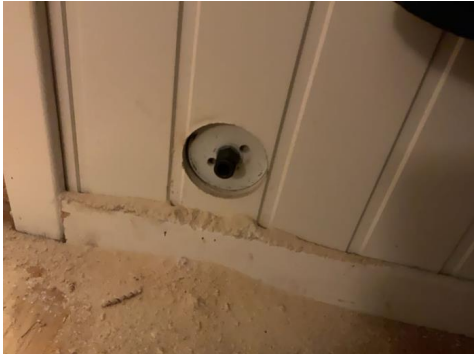
Hulltaking er foretatt uten å påvise unormale forhold. Hulltaking er foretatt ved/i entrè. Fuktkvotemåling (vekt%) i konstruksjonen ble målt til 12. Det er ikke målt i hull grunnet ingen tilkomst pga for mange platelag. Se bilde. Det ble utført fuktmåling med hammerelektrode uten unormale resultater.

ikke kommet inn til vegg ved boring.

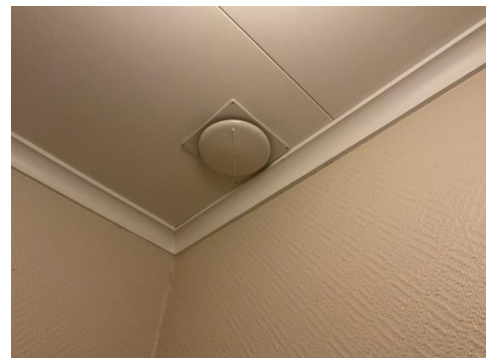
Naturlig ventilasjon på bad toalettrom.

- Mekanisk avtrekk bør etableres på toalettrom.

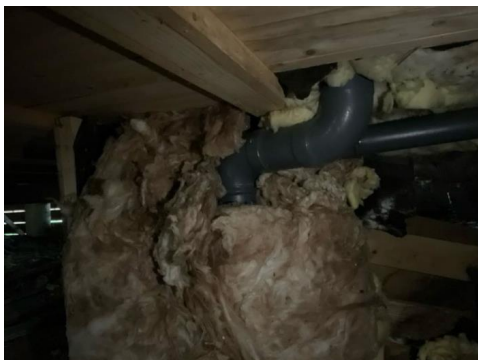
Dårlig isolering av avløpsrør under stubbeloft. Muligheter for at rør kan fryse på vinterstid.

- Det er ikke behov for utbedringstiltak siden anlegget fungerer i dag, men ut ifra alder kan skader plutselig oppstå på eldre anlegg.
- I forbindelse med oppgradering av våtrom vil det være naturlig med utskifting av rør.
