Tilstandsrapport

Enebolig

Averøyveien 109, 6530 AVERØY

Befaringsdato: 21.01.2025

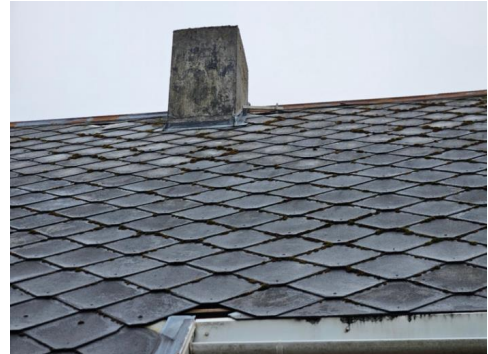
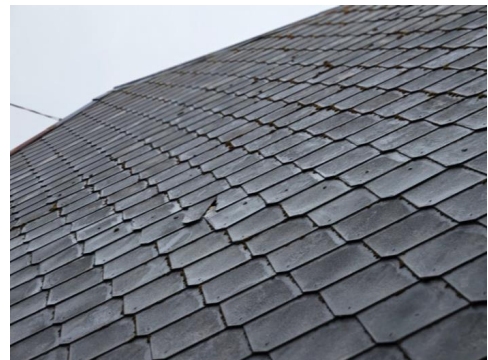
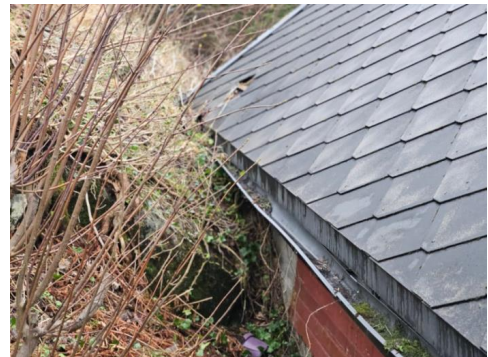
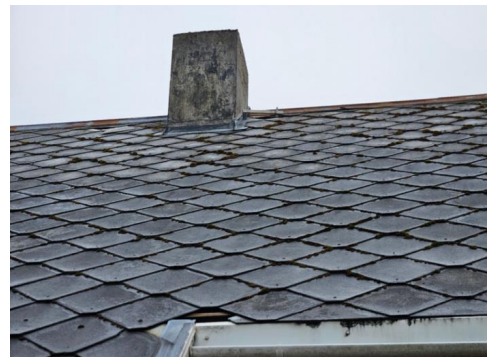
- Det er påvist skader eller avvik på selve taktekingen.
- Mer enn halvparten av forventet brukstid er passert på taktekingen.
- Mer enn halvparten av forventet brukstid er passert på undertak.

Taktekingen står foran utskiftning. Ved visuell kontroll fra bakkenivå kan man se at flere steiner (eternittplater) er borte. Undertaket er utsatt for vær og vind og slites raskt uten ytterteking.

Kostnadsestimat: Over 300 000

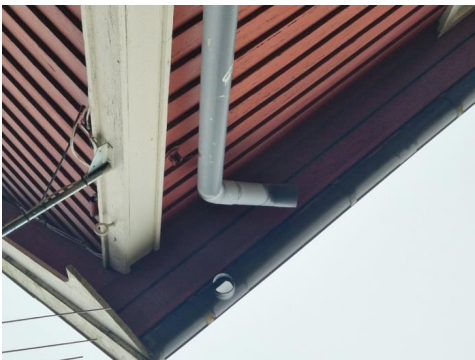
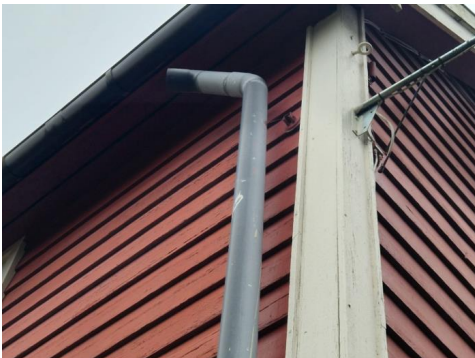
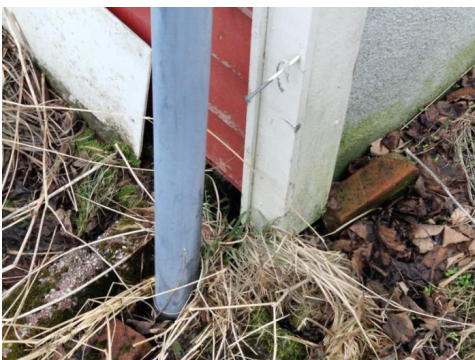
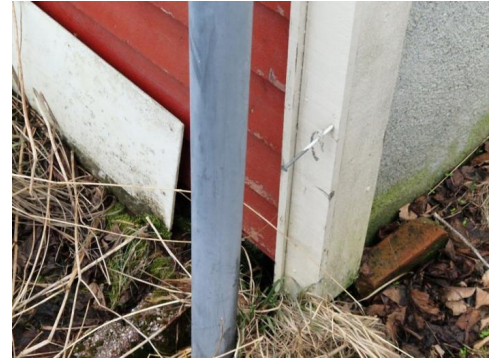
TG 2 Nedløp og beslag

- Det er ikke tilfredsstillende bortledning av vann fra taknedløp ved grunnmur.
- Det er påvist avvik i beslagløsninger.

- Det må foretas tiltak for å lukke avviket.

Det anbefales å skifte takrenner, nedløp og beslag ved bytte av taktekket. Priskonsekvens er medtatt under takteking.

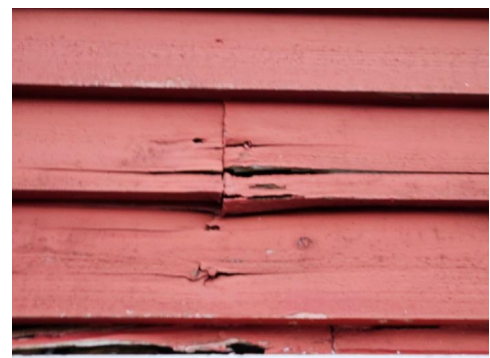
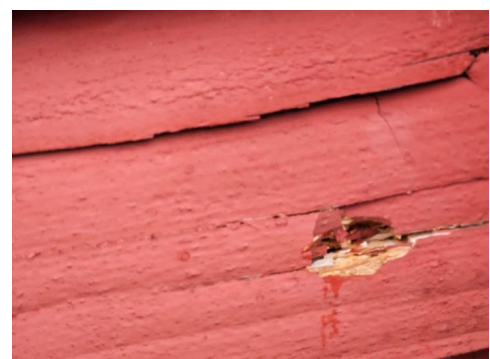
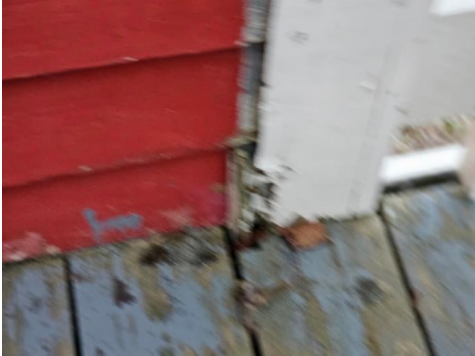
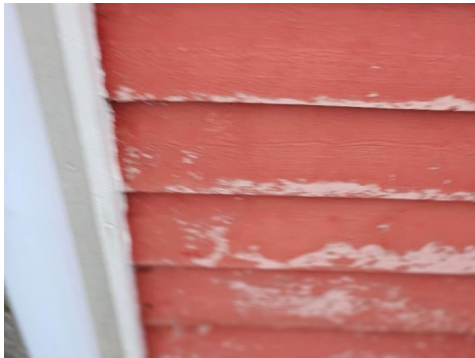
! TG 3 Veggkonstruksjon

- Det er ingen eller liten lufting i nedre kant av kledning mot grunnmur.
- Det er påvist betydelige råteskader i bordkledningen.
- Det er påvist omfattende skade i fasade.
- Det er ingen musesperre i nedre kant av konstruksjon.

Det er registrert omfattende råteskader i bordkledningen som fører til at vann trenger inn i konstruksjonen, og gjør videre skade på innvendig platekledning.

- De påviste skader må utbedres.
- Råteskadet trekledning må skiftes ut.
- Det bør foretas tiltak for å bedre lufting av kledningen.
- Musesperre må etableres.

Bordkledning står foran utskifting.

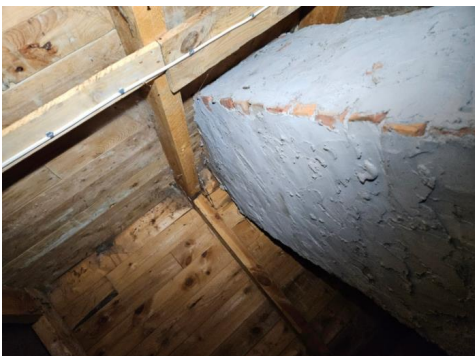
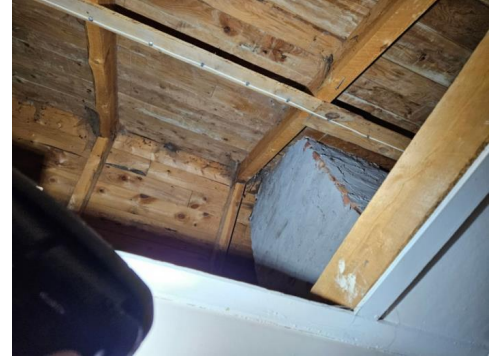
! TG 2 Takkonstruksjon/Loft

- Det er påvist avvik rundt gjennomføringer i takflaten.
- Det er påvist fuktskjolder/skader i takkonstruksjonen.

Takkonstruksjonen lot seg ikke undersøke tilstrekkelig på befaringdagen, kunne ikke komme til på mørkloftet, stige var ikke gjort tilgjengelig, luke ble åpnet og bilder er vedlagt. Fuktskjolder ved pipe ble registrert fra gulvnivå på loftet, fuktmåling ikke utført.

Synlige fuktmerker.

- Det må gjøres nærmere undersøkelser.

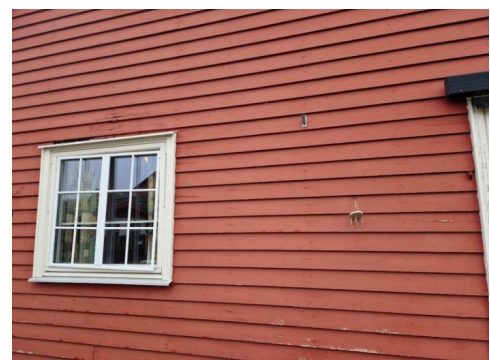
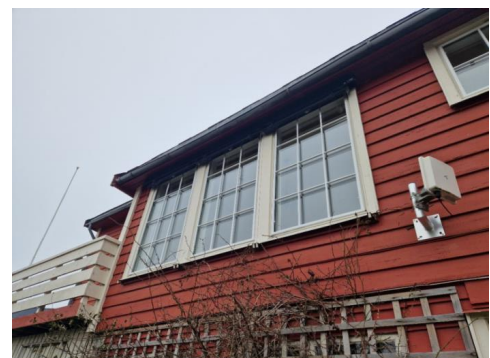
! TG 3 Vinduer

- Det er påvist at enkelte vinduer er vanskelig å åpne/lukke.
- Det er påvist et betydelig antall vinduer med punkterte eller sprukne glassruter.
- Det er påvist noen glassruter som er punktert eller sprukne.
- Det er påvist tegn på innvendig kondensering av enkelte vindusglass.
- Det er påvist vinduer med fukt/råteskader.
- Karmene i vinduer er slitte og det er sprekker i trevirket.

Vedlikehold/utskifting av vinduer må påregnes. Arbeidet utføres lettest i sammenheng med rehabilitering av veggkonstruksjoner/yttervegger (bordkledning). Priskonsekvens er medtatt under veggkonstruksjon.

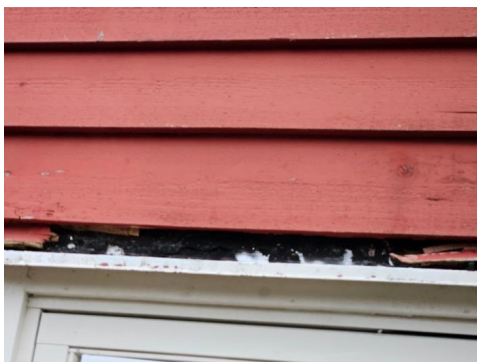
Råte i overkant av kjøkkenvindu.

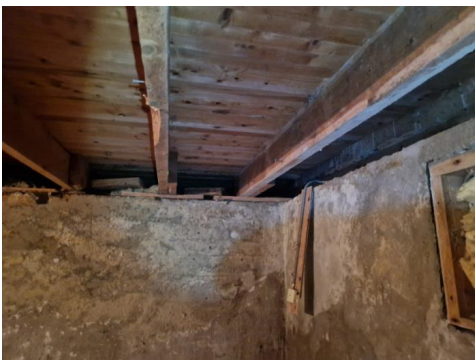
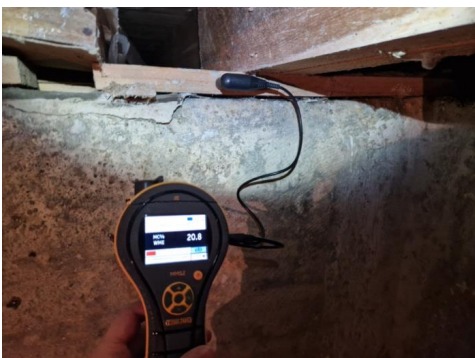
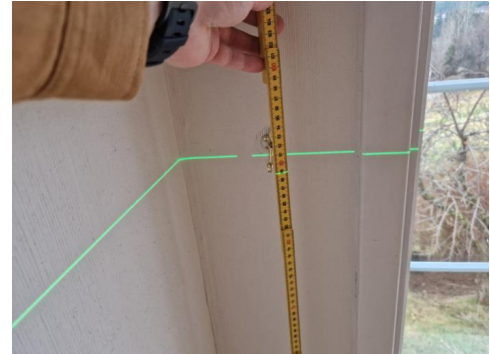
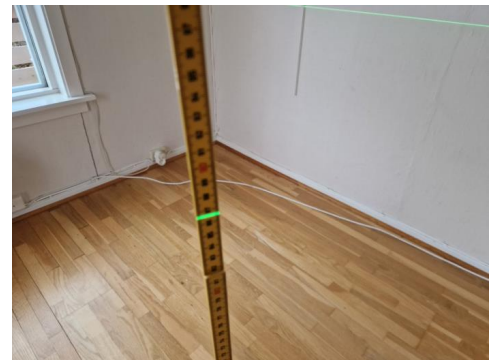
- Det er målt høydeforskjell på mellom 15-30 mm gjennom hele rommet. Tilstandsgrad 2 gis med bakgrunn i standardens krav til godkjente måleavvik.
- Det er påvist fuktskader i etasjeskiller
- Det er registrert symptom på sopp/råte.

Det er registrert aktivitet fra skadedyr i skilleets isolasjon.

Det er påvist tegn på sopp og råte skader i bjelkelagets konstruksjoner. Ved bruk av fuktindikator blir det målt opp til 21% i vekt prosent i treverket.

- For å få tilstandsgrad 0 eller 1 må høydeforskjeller rettes opp. Det vil imidlertid sjelden være økonomisk rasjonelt som et enkeltstående tiltak i en bolig som dette. Dersom boligen en gang skal renoveres, kan man vurdere slike tiltak.
- Konstruksjonene må sikres mot råte, sopp og skadedyr.

Boligen bør analyseres av skadedyrkontrollør. Priskonsekvens er medtatt under overflater.

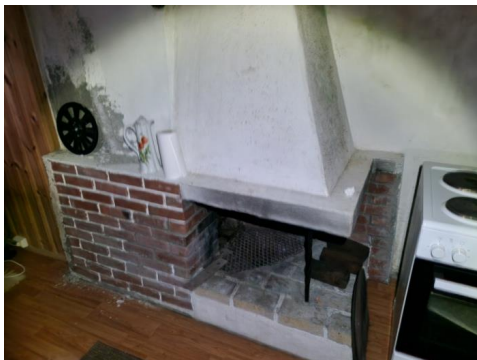
! TG 3 Pipe og ildsted

- Det er påvist brennbart materiale nærmere enn 300 mm fra sotluke/feieluke.
- Det er påvist sprekker og/eller riss i pipe.

- Pipevanger er ikke synlige.
- Den U-brennbare platen foran pelletsovn, er ikke av tilstrekkelig størrelse.
- Det ble registrert synlige sprekker og riss i pipen.
- Pussen på pipen i kjellerstuen er løs.
- Det er synlige saltutslag ved pipen i kjellerstuen.

Pipe og ildsteder bør undersøkes av fagpersoner med kompetanse peis og piper. Pipen er moden for rehabilitering.

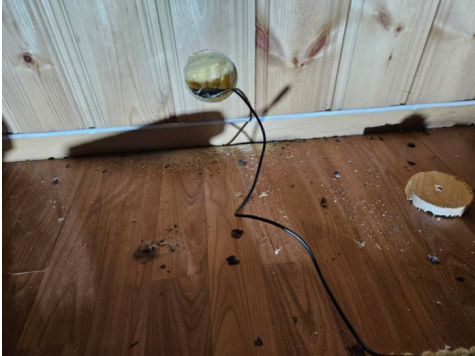
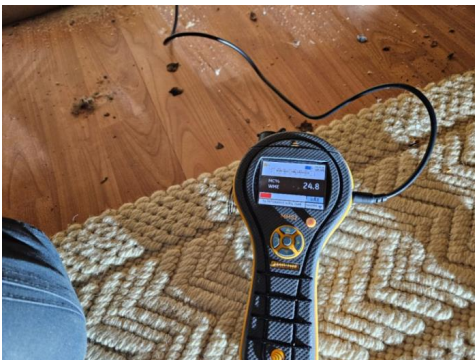
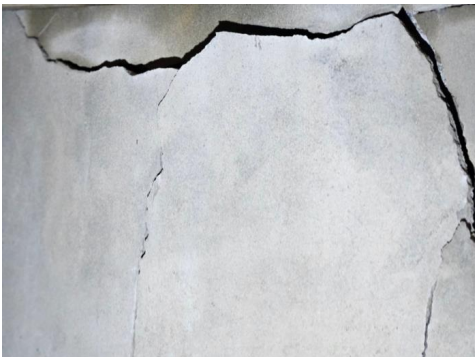
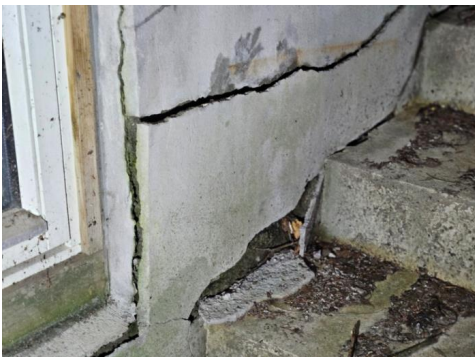
! TG 3 Rom Under Terreng

- Det er gjennom hulltaking påvist høyt fuktnivå inne i trekonstruksjonen i hulltakingen, men ikke påvist fuktskader i dette området. Høy luftfuktighet kan over tid føre til muggvekst eller sverting av materialer. Samtidig kan materialer og konstruksjoner bli ødelagt.

- Det er gjennom målinger påvist høyt fuktnivå i trevegger i underetg./kjeller, det er derfor ikke foretatt hulltaking
- Det er i hulltaking påvist fukt-/råteskader.

- Det er påvist fuktighet i oppforet tregulv i underetg./kjeller, og det er derfor ikke foretatt hulltaking.
- Det er påvist indikasjoner på noe fuktgjennomtrenging i kjellergulv.

- Det er påvist indikasjoner på noe fuktgjennomtrenging inn i kjellermur.
- Det er påvist synlige fukt-/råteskader i treverk i underetg./kjeller, hulltaking er derfor ikke nødvendig

- Det er registrert skader i mur og puss
- Det ble ved hulltaking påvist fuktsperre i vegg under terreng.
- Saltgjennomslag registrert i betongvegger.

- Andre tiltak:
- Det må foretas tiltak for å utbedre årsak til fukt-/råteskadene samt utbedre råteskadene
- Det anbefales at alt treverk i kjeller fjernes og at kjelleren har mest mulig åpne murkonstruksjoner med god utlufting.
- Ytterligere undersøkelser må foretas for å få kartlagt tilstanden og omfanget på eventuelle skader.
- Påviste skader må utbedres.

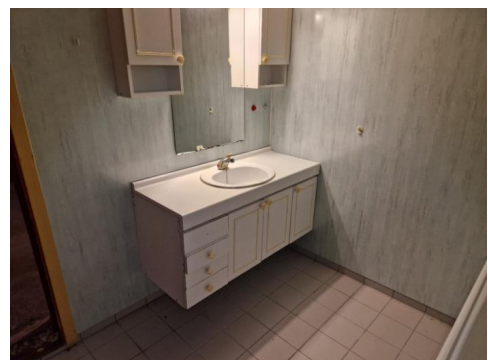
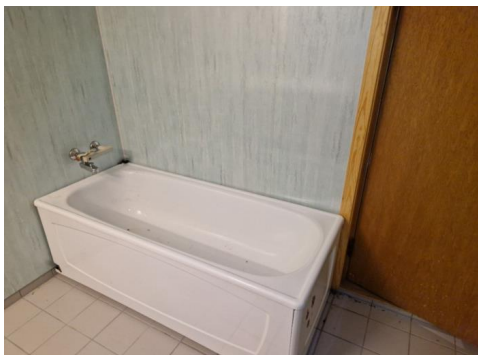
KJELLER > BAD

- Hulltaking er foretatt og det er påvist avvik i konstruksjonen.

- Gjennomføre ytterligere undersøkelser og foreta utbedring av skade.

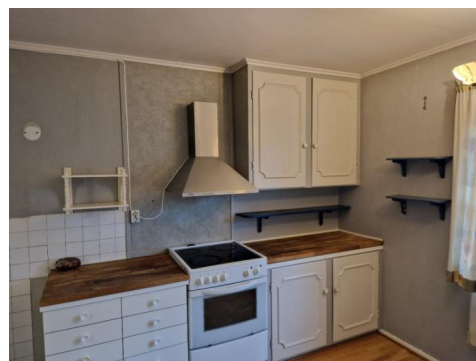
- Det er påvist skader på overflater/kjøkkeninnredning utover normal slitasjegrad.
- Det er påvist skader/fuktskjolder i kjøkkengulvet.

Kjøkkengulvet er registrert med oppsprekking/deling av parkett gulvets kjerne.

Kjøkkenet står foran utskifting.

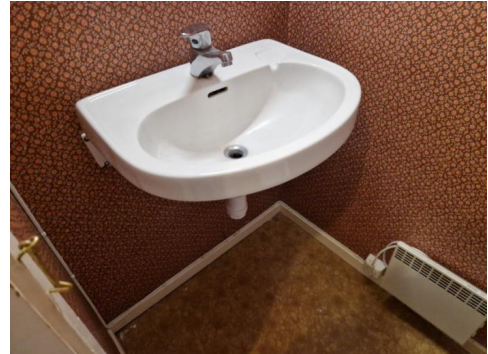
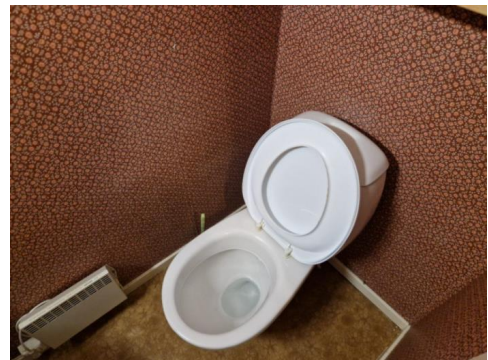
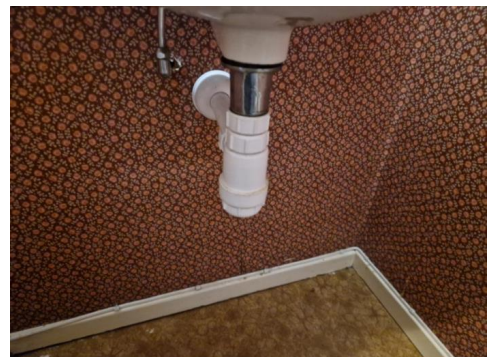
- Det er påvist skade som følge av angrep av fukt/råte.
- Toalettrom har ingen ventilering fra rommet, NS 3600 krever mekanisk avtrekk for å kunne gi TG 0/1.
- Toalettrom har kun naturlig avtrekk fra rommet, NS 3600 krever mekanisk avtrekk for å kunne gi TG 0/1.
- Toalettrom mangler tilluftsventilering, f.eks. spalte/ventil ved dør.

Avvikene gir grunnlag for at konstruksjonen overvåkes jevnlig. For at

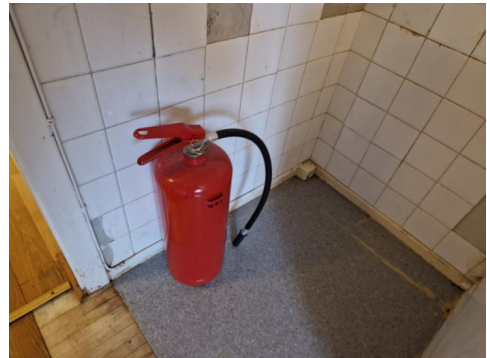
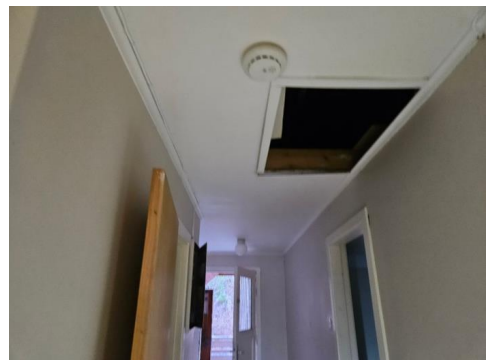
Røykvarsler på loftet.

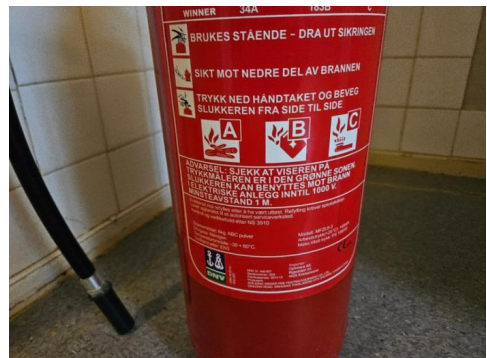
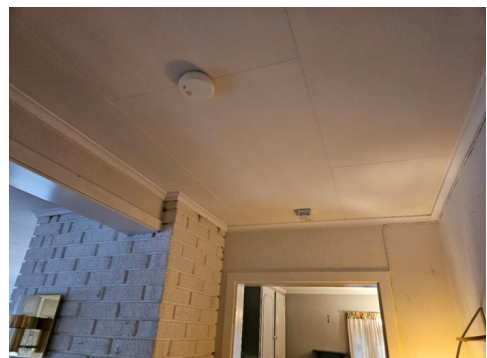
Røykvarsler ved kjøkkenet.

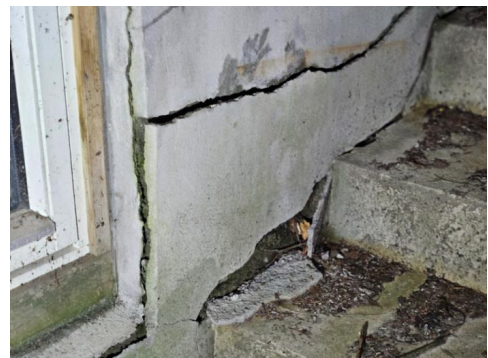
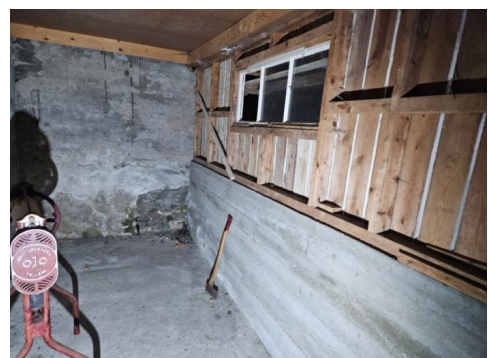
TG 3 Grunnmur og fundamenter

Det er registrert omfattende skader i mur og puss. Det er i kjellerstuen registrert at gulvet er sunket inne ved grunnmuren.

Kostnadsestimat: Over 300 000
