Averøyveien 109, 6530 AVERØY

**Innholdsrik enebolig på Bruhagen
med fin utsikt!**

Befaringsdato: 21.01.2025

Rapportdato: 28.01.2025

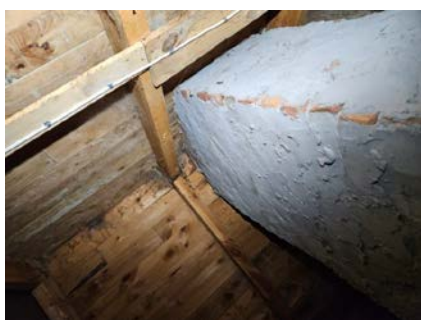
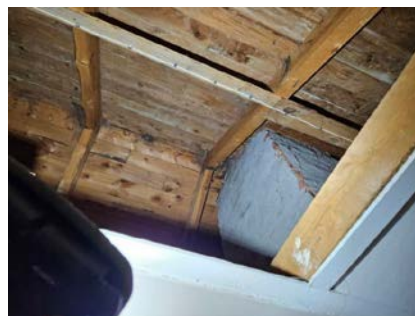
- Det er påvist avvik rundt gjennomføringer i takflaten.
- Det er påvist fuktskjolder/skader i takkonstruksjonen.

Takkonstruksjonen lot seg ikke undersøke tilstrekkelig på befaringsdagen, kunne ikke komme til på mørkloftet, stige var ikke gjort tilgjengelig, luke ble åpnet og bilder er vedlagt. Fuktskjolder ved pipe ble registrert fra gulvnivå på loftet, fuktmåling ikke utført.

Synlige fuktmerker.

- Det må gjøres nærmere undersøkelser.

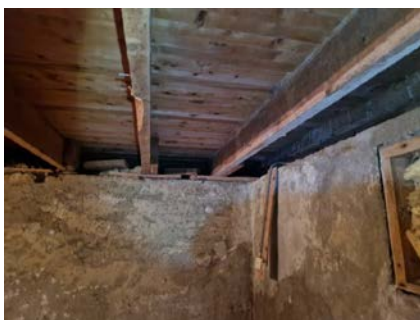
- Det er målt høydeforskjell på mellom 15-30 mm gjennom hele rommet. Tilstandsgrad 2 gis med bakgrunn i standardens krav til godkjente måleavvik.
- Det er påvist fuktskader i etasjeskiller
- Det er registrert symptom på sopp/råte.

Det er registrert aktivitet fra skadedyr i skilleets isolasjon.

Det er påvist tegn på sopp og råte skader i bjelkelagets konstruksjoner. Ved bruk av fuktindikator blir det målt opp til 21% i vekt prosent i treverket.

- For å få tilstandsgrad 0 eller 1 må høydeforskjeller rettes opp. Det vil imidlertid sjelden være økonomisk rasjonelt som et enkeltstående tiltak i en bolig som dette. Dersom boligen en gang skal renoveres, kan man vurdere slike tiltak.
- Konstruksjonene må sikres mot råte, sopp og skadedyr.

Boligen bør analyseres av skadedyrkontrollør. Priskonsekvens er medtatt under overflater.

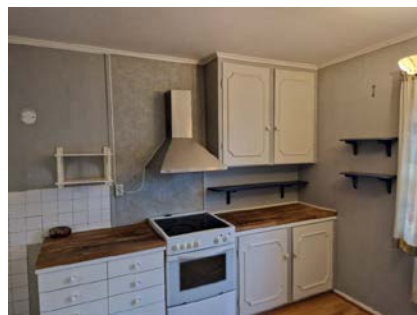
Kjøkkengulvet er registrert med oppsprekking/deling av parkett gulvets kjerne.

Kjøkkenet står foran utskifting.

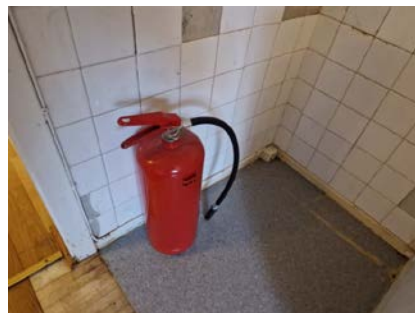
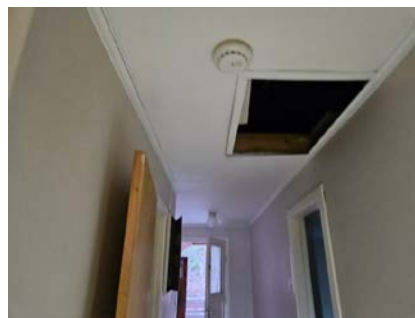
Røykvarsler på loftet.

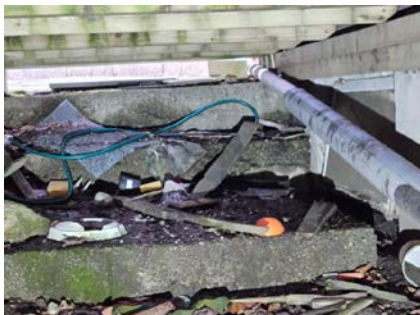
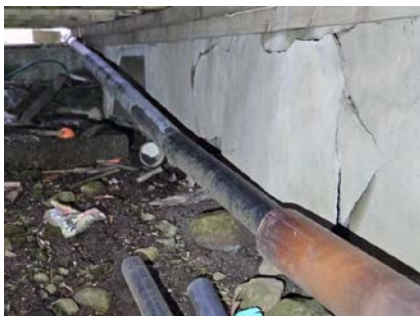
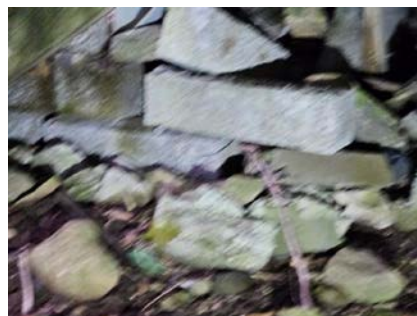
Avvikene gir grunnlag for at kjelleren overvåkes jevnlig. Skal konstruksjonen oppnå TG 0 eller 1 må dreneringen utbedres. Videre tilsier avvikene at kjelleren bør stå med åpne konstruksjoner og ikke innredes.

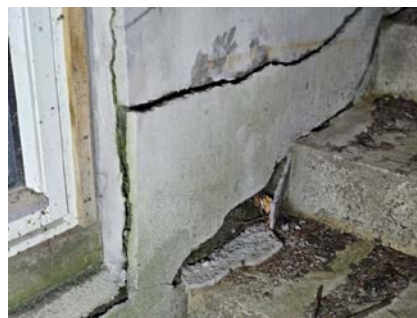
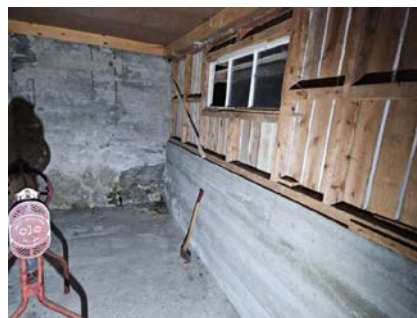
Bygget ser ut til å ha forskjellige typer murkonstruksjon. Trolig er boligen påbygget i omganger. Noen deler er utført som leca murer, noen er utført som sparesteinsmur.

Det er registrert omfattende skader i mur og puss. Det er i kjellerstuen registrert at gulvet er sunket inne ved grunnmuren.
