Averøyveien 109, 6530 AVERØY

**Innholdsrik enebolig på Bruhagen  
med fin utsikt!**

Befaringsdato: 21.01.2025

Rapportdato: 28.01.2025

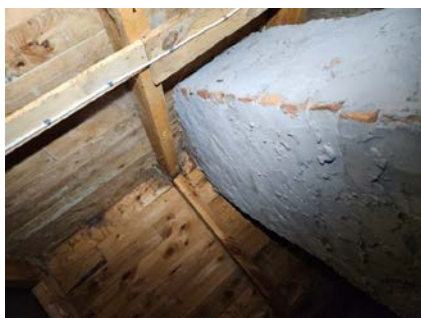
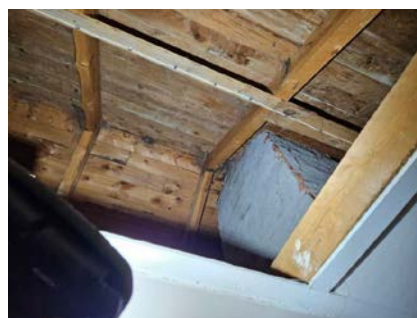
- Det er påvist avvik rundt gjennomføringer i takflaten.
- Det er påvist fuktskjolder/skader i takkonstruksjonen.

Takkonstruksjonen lot seg ikke undersøke tilstrekkelig på befaringsdagen, kunne ikke komme til på mørkloftet, stige var ikke gjort tilgjengelig, luke ble åpnet og bilder er vedlagt. Fuktskjolder ved pipe ble registrert fra gulvnivå på loftet, fuktmåling ikke utført.

Synlige fuktmerker.

- Det må gjøres nærmere undersøkelser.

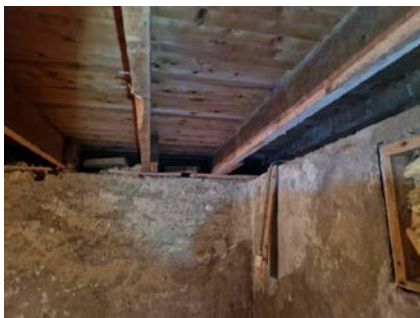
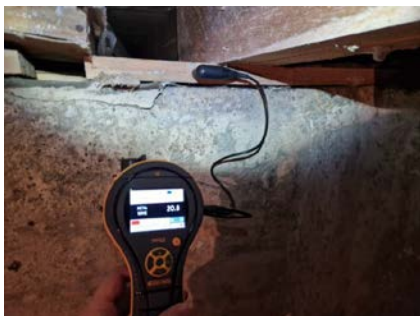
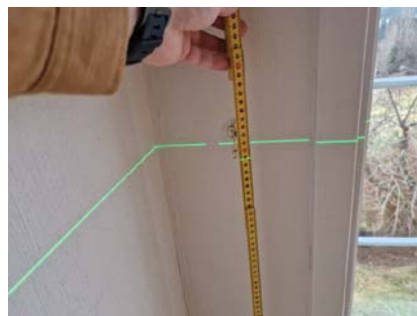
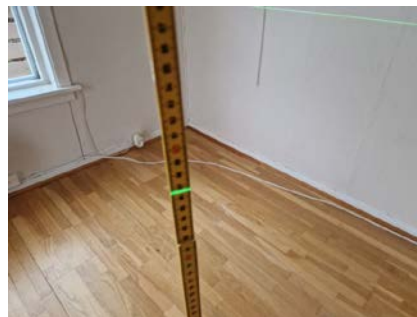
- Det er målt høydeforskjell på mellom 15-30 mm gjennom hele rommet. Tilstandsgrad 2 gis med bakgrunn i standardens krav til godkjente måleavvik.
- Det er påvist fuktskader i etasjeskiller
- Det er registrert symptom på sopp/råte.

Det er registrert aktivitet fra skadedyr i skilleets isolasjon.

Det er påvist tegn på sopp og råte skader i bjelkelagets konstruksjoner. Ved bruk av fuktindikator blir det målt opp til 21% i vekt prosent i treverket.

- For å få tilstandsgrad 0 eller 1 må høydeforskjeller rettes opp. Det vil imidlertid sjelden være økonomisk rasjonelt som et enkeltstående tiltak i en bolig som dette. Dersom boligen en gang skal renoveres, kan man vurdere slike tiltak.
- Konstruksjonene må sikres mot råte, sopp og skadedyr.

Boligen bør analyseres av skadedyrkontrollør. Priskonsekvens er medtatt under overflater.

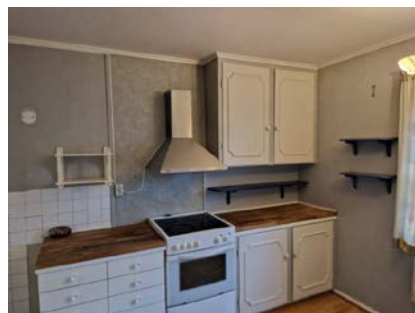
- Det er påvist skader på overflater/kjøkkeninnredning utover normal slitasjegrad.
- Det er påvist skader/fuktskjolder i kjøkkengulvet.

Kjøkkengulvet er registrert med oppsprekking/deling av parkett gulvets kjerne.

Kjøkkenet står foran utskifting.

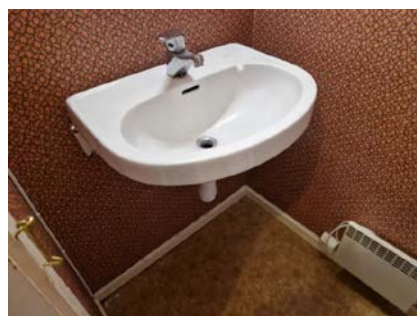
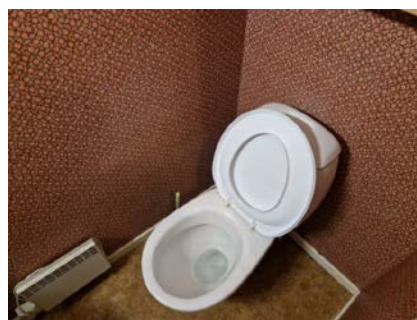
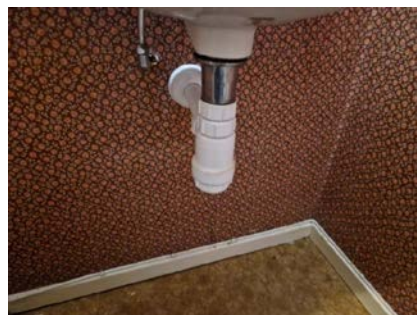
- Det er påvist skade som følge av angrep av fukt/råte.
- Toalettrom har ingen ventilering fra rommet, NS 3600 krever mekanisk avtrekk for å kunne gi TG 0/1.
- Toalettrom har kun naturlig avtrekk fra rommet, NS 3600 krever mekanisk avtrekk for å kunne gi TG 0/1.
- Toalettrom mangler tilluftsventilering, f.eks. spalte/ventil ved dør.

Avvikene gir grunnlag for at konstruksjonen overvåkes jevnlig. For at

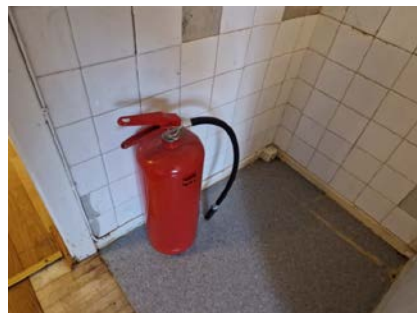
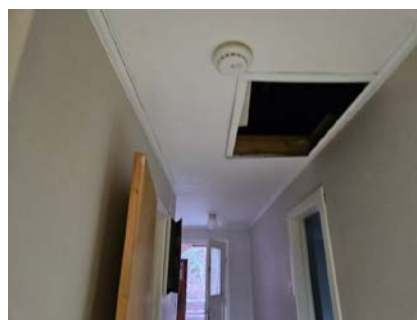
Røykvarsler på loftet.

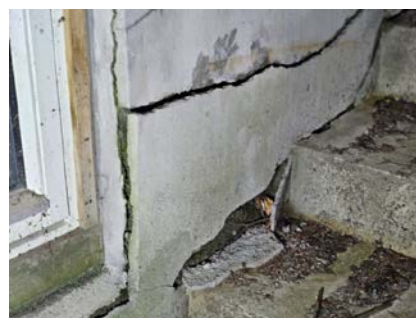
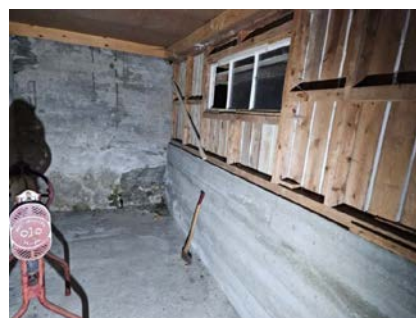
Bygget ser ut til å ha forskjellige typer murkonstruksjon. Trolig er boligen påbygget i omganger. Noen deler er utført som leca murer, noen er utført som sparesteinsmur.

Det er registrert omfattende skader i mur og puss. Det er i kjellerstuen registrert at gulvet er sunket inne ved grunnmuren.
