Tilstandsrapport

Rekkehus

Rosenfinkringen 5 D, 2032 MAURA

Befaringsdato: 07.03.2025

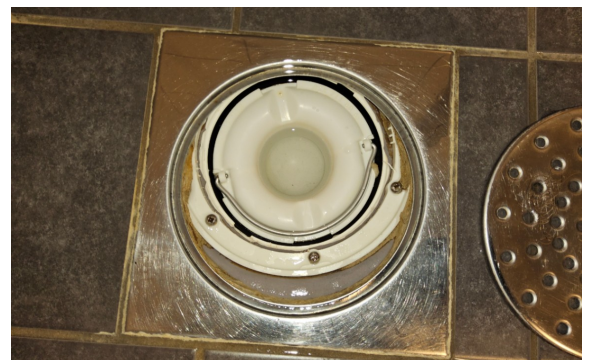
2. ETASJE > BAD

! TG 1 Sluk, membran og tettesjikt

Det er plastsluk og membran med dokumentert utførelse.
