# Tilstandsrapport

Boligbygg med flere boenheter

Stasjonsveien 25 A, 3330 SKOTSELV

Befaringsdato: 09.10.2025

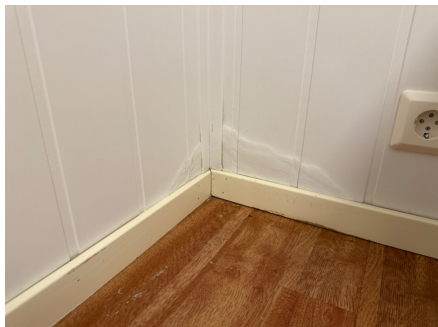
Det er synlig svelleskade for MDF veggplater i kjøkken. Skaden skyldes trolig avrenning av kondensvann fra kjøleskap.

Svelleskader i veggplater i kjøkken er vurdert som med behov for reparasjon. Det vil bli nødvendig å bytte flere veggplater grunnet skjult spikring.

Svelleskade på MDF veggplater vurderes som med behov for reparasjon.

Kostnadsestimatet er basert på skifte av svelleskade på MDF veggplater i kjøkken.

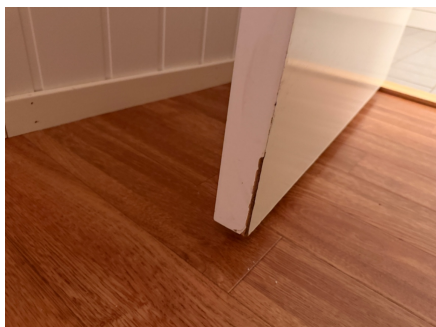
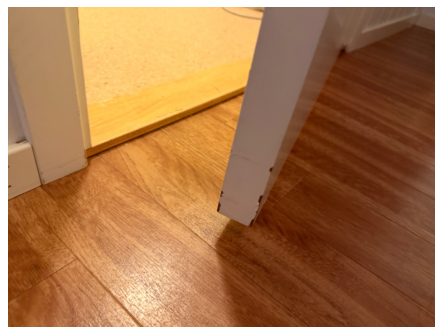
Dør til bad og bod er med skader på kanter av dørblad.

Skader vurderes som kosmetisk og kan lokalt utbedres.

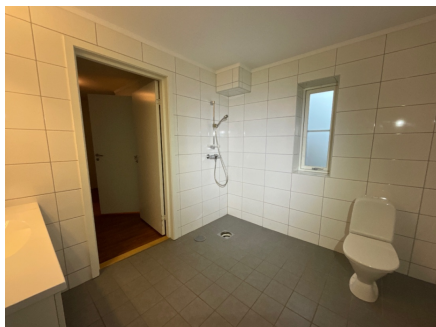
Avviket gjelder for dør til bad da det ikke er egnede overflater/overflatebehandling for materialer i våtsonen.

Både dør og vindu er plassert i våtsonen for dusjnisen. Vinduet har flislagt overflate som foring og vurderes som egnet selv i våtsonen. Gerikter på dør til bad er synlig med malingsflask. Det anbefales å overmale gerikter med egnet maling (våtromsmaling).

Vindu og dør er plassert i en våtsone

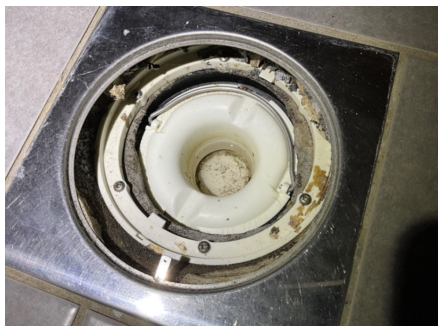
- Det er påvist mangelfull/feil utførelse rundt rørgjennomføringer e.l. som gir fare for fukt i konstruksjonen i våtsone.
- Det er rundt sluk påvist en ikke-fagmessig utførelse av membran/tettesjikt/klemring.

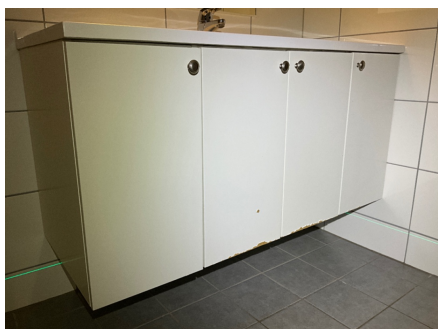
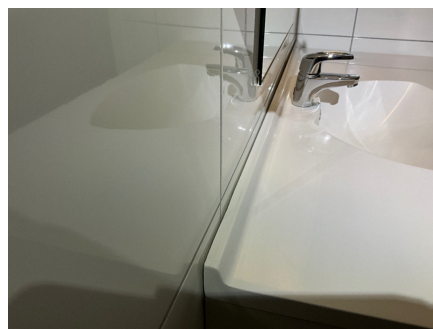
- Det er påvist skader på innredning.

Eldre svelleskader er kosmetiske - ikke vurdert behov som et enkeltstående tiltak da svelleskadene først og fremst er kosmetiske.  
Anbefaler å fuge overgangen mellom benkeplate og vegg for å hindre vann inn i baderomsinnredningen ved vannsøl.

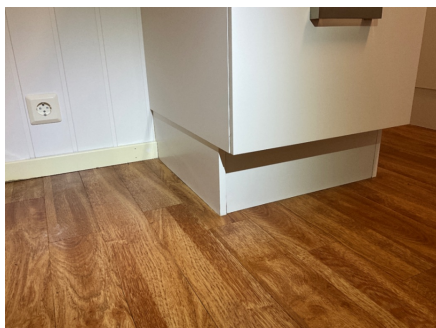
Svelleskade for sokkel på kjøkkeninnredningen mot plass for kjøleskap

Skifte ut sokkel som er svelleskadet.
