# Tilstandsrapport - NS 3600

## Gimleveien 13D

1777 Halden

Gnr: 98 Bnr: 3 Fnr: 0 Snr: 13

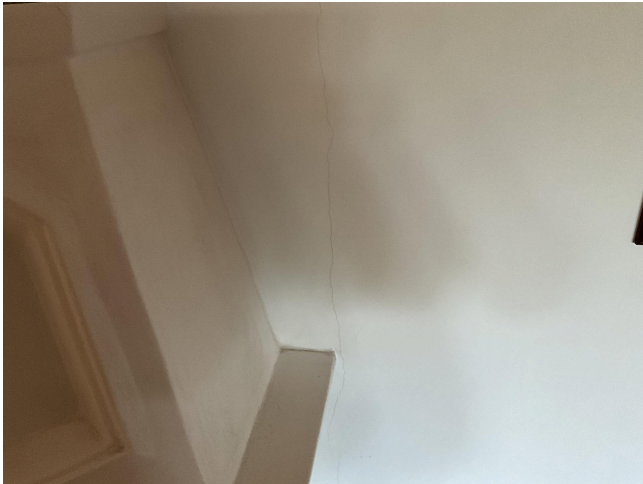
Skorstein inne i boligen har en liten sprekk på befaringsdagen.

Det er observert en mindre sprekk i skorsteinen. Det er ukjent hva som er årsaken til sprekken, men det må påregnes at alder er en påvirkning på sprekken.

Bilde av sprekke ved skorsteinen.

For å få tilstandsgrad 0 eller 1 må sprekken utbedres.
