Enebolig  
Tostrups vei 13  
3960 Stathelle

Utført av:  
Takstmann  
**Kenneth Sørø Olsen**  
Dato: 11/06/2025

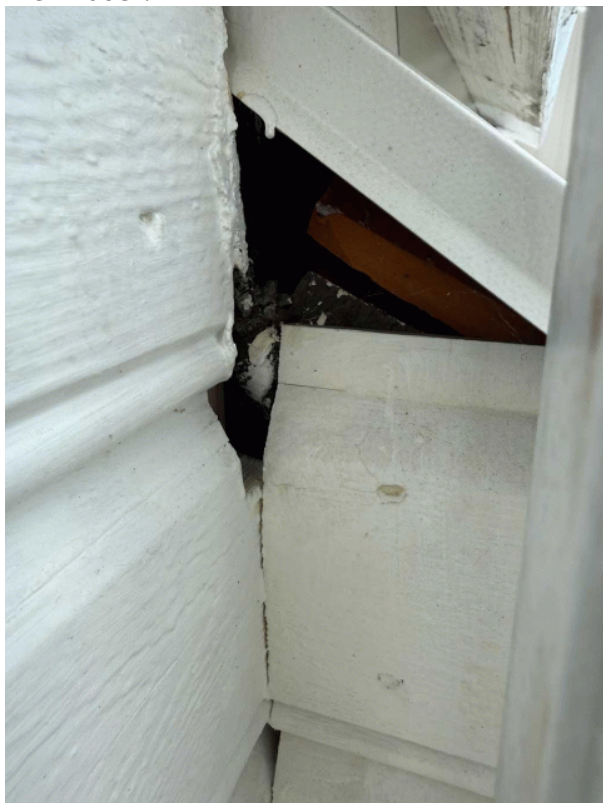
Kledningen ble visuelt undersøkt og kontrollert på kjente utsatte steder og fremstår i normalt god stand. Det bemerkes at kledningen mangler tilstrekkelig luftespalte i underkant av kledningen, manglende behandling av endaved og avskalling av maling på enkelte steder. Kledningen er montert tett mot terreng, og det anbefales en klaring på ca. 30 cm fra bakkenivå. Manglende avstand kan føre til fuktopptak i treverket, med økt risiko for råte og redusert levetid. Det ble avdekket manglende/feilmontert kledning enkelte steder, og tilsvarende forhold kan ikke utelukkes på øvrige deler av fasaden.

TG2 vurderes grunnet manglende lufting av kledning, behandling av endaved, manglende/feilmontert kledning, samt avskalling av maling på enkelte steder.

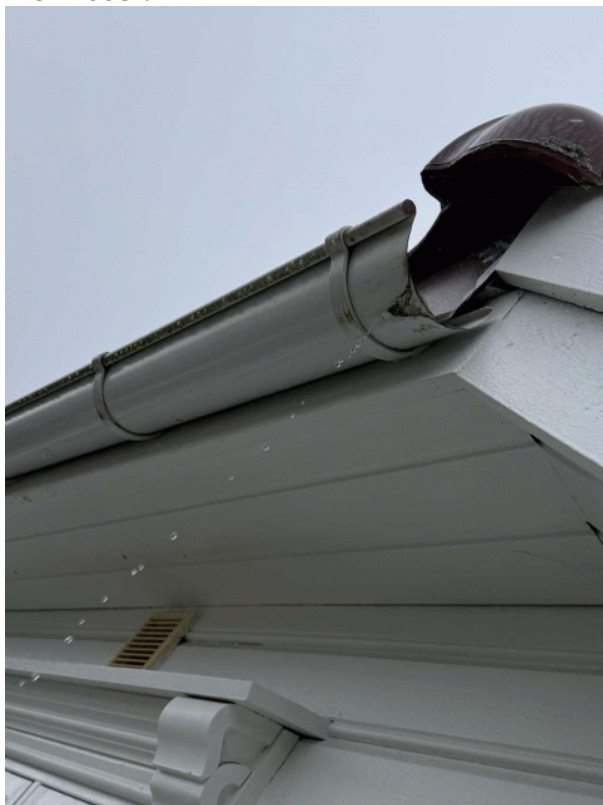
Takrenner og nedløp fremstår i normalt god stand, uten tegn til skader med behov for tiltak. Det er manglende nedløp og utkaster ved balkongen i 3. etasje, noe som har ført til sopp- og fuktdannelser på kledningen under takrennen. Dette gir økt fuktbelastning og kan over tid medføre skader på kledning og underliggende konstruksjoner. Det anbefales å etablere fungerende vannavledning for å hindre videre fuktskader.

TG2 vurderes grunnet ikke tilstrekkelig nedløp og utkaster ved balkongen i 3. etasje, samt ikke tilstrekkelig snøfangere på utsatte steder.

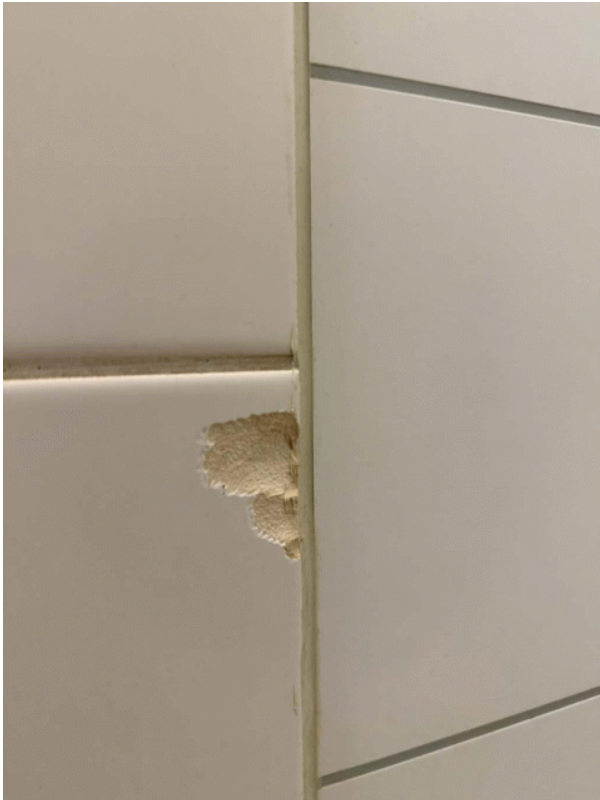
Overflatene fremstår med en forventet bruksslitasje over tid der det bør påregnes å bytte enkelte elementer. Det ble ikke avdekket hulrom bak fliser, riss eller sprekker under besiktigelsen. Det bemerkes noen sår i enkelte flis.

TG2 vurderes grunnet slitasje på overflatene og sår i enkelte flis.

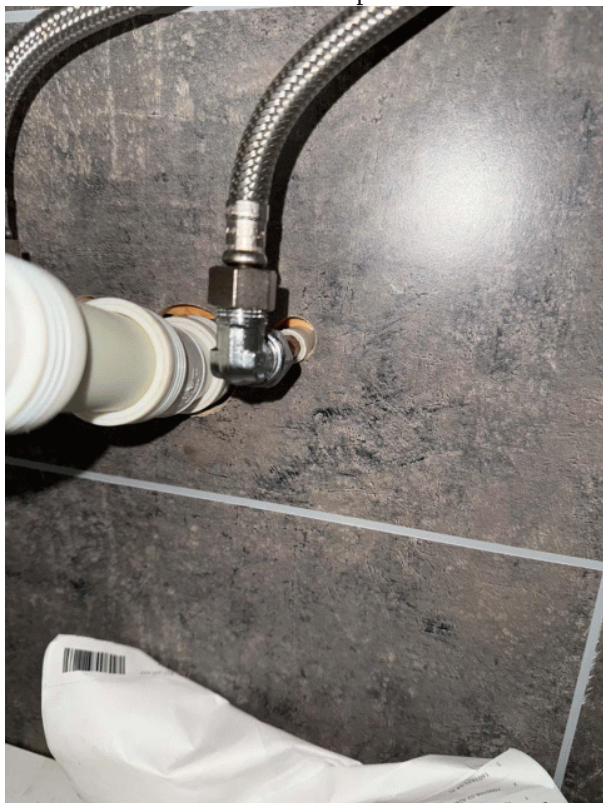
Tettedetaljer ved rørgjennomføringer tilknyttet vann og avløp til servant er usikker. Fare for fukt i konstruksjon. Tettedetaljer bør fornyes.

TG2 vurderes grunnet ingen synlig slukmansjett under klemring på sluk under badekar, samt ikke tilstrekkelige tettedetaljer rundt vann og avløpsrør til servant.

**Merknader:** Forventet levetid på membran er 20 år.

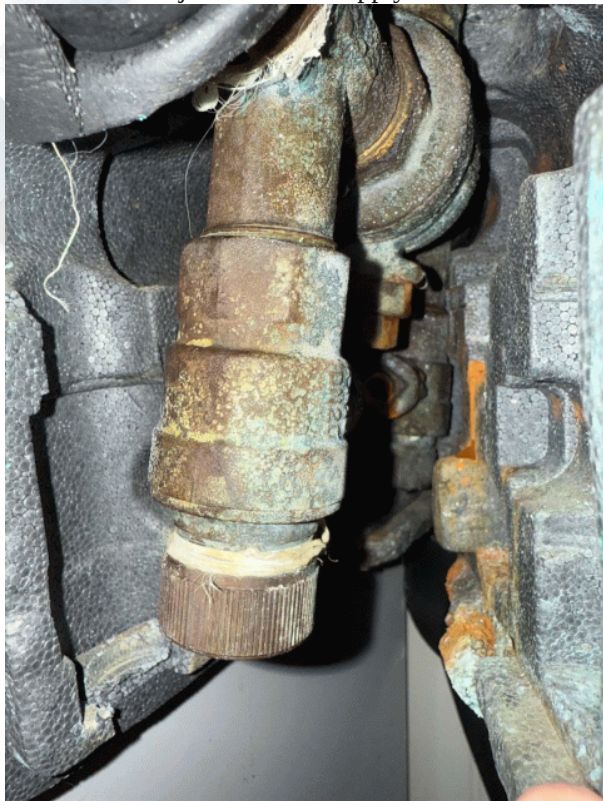
Det er etablert vannbåren varmesentral på teknisk rom. Det bemerkes noe rustdannelse på koblinger som skal være isolert, trolig som følge av manglende isolasjon. Dette har over tid ført til korrosjon og svekkelse av koblinger, med risiko for lekkasje. Det bør påregnes å etterisolere utsatte komponenter og fjerne eksisterende rust for å forlenge anleggets levetid, eventuelt skifte delene. Det bemerkes at anlegget bør påregnes ytterligere undersøkelser av fagpersoner.

TG2 vurderes grunnet en del korrosjon og rust på isolerte deler.

**Merknader:** Hjemmelshaver opplyser om at det er usikkert hvilke rom som har vannbåren varme og ikke.
