# TILSTANDSRAPPORT

Sivles gate 4

4601/162/0/477/7/0

29.11.2025

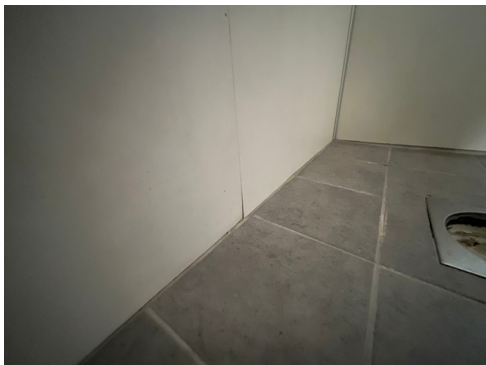
Skjøt gliper noe på våtromsplate i dusjsone.

Våtromsplater ikke montert i henhold til monteringsanvisning. Platene er montert uten sokkel flis. Det er uvisst hvordan løsning med membran er utført i overgang gulv/vegg.

Badet fungerer med dagens tilstand, men på grunn av påviste forhold bør det brukes med forsiktighet og jevnlig kontroll av overflater. Det anbefales montering av tett dusjkabinett.

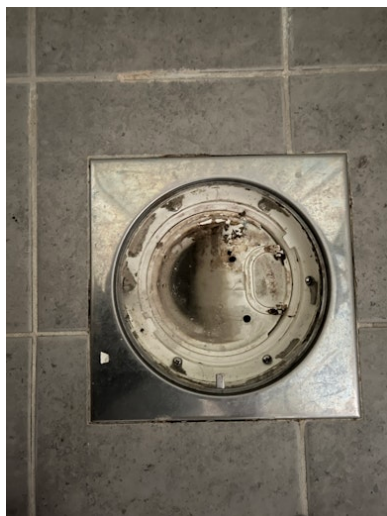
Det er synlig bruk av både membran og mansjett under klemring i sluk.

TG 2 er gitt med bakgrunn i uvisst alder på fuktsikringen. Smøremembran har en naturlig aldringsprosess i form av kjemisk uttørking. Normal forventet levetid på smøremembran er 10-20 år. Ved å etablere dusjkabinett vil badet kunne vare i flere år enn den antatte gjenstående levetiden. Det anbefales videre bruk av tett dusjkabinett.

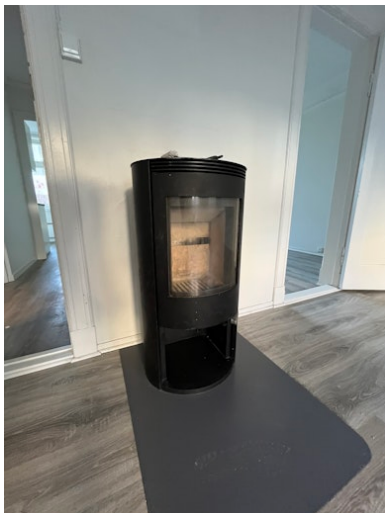
Visuell kontroll viser ingen sprekker eller tegn til skader i pipemur.

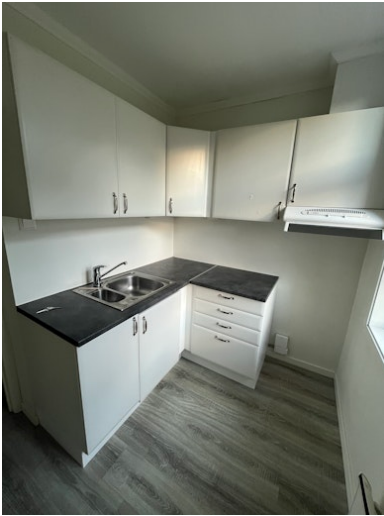
Ved stikkprøvekontroll med fuktindikator på erfaringsmessig utsatte steder ble det ikke registrert negative fuktindikasjoner. Kjøkkenet vurderes å være i bruksmessig god stand med normal bruksslitasje.

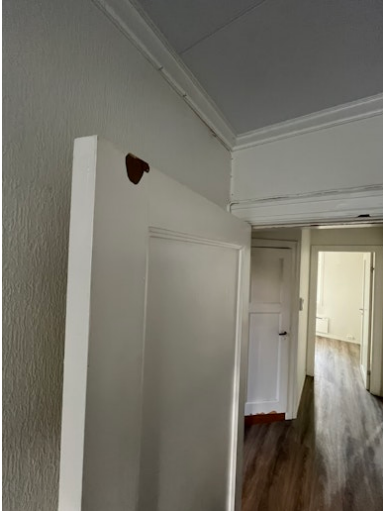
Malings flass på dør og karm
