# Tilstandsrapport

Enebolig med inntilbygget carport og lagerrom

Sandmovegen 4 A, 2408 ELVERUM

Rapportdato: 09.09.2025

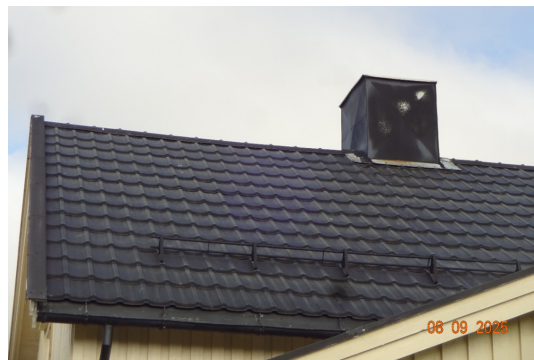
**Vurdering av avvik:**  
• Mer enn halvparten av forventet brukstid er passert på taktekkingen.  
• Mer enn halvparten av forventet brukstid er passert på undertak.

- Tidspunkt for utskiftning av undertak nærmer seg.
- Overvåk tilstanden jevnlig. For å få tilstandsgrad 0 eller 1 må tekkingen skiftes ut, men tidspunktet for når dette er nødvendig er vanskelig å si noe om.
- Når taktekking og undertak begynner å bli gamle, øker risikoen for lekkasjer, noe som kan føre til omfattende og kostbare reparasjoner av underliggende konstruksjoner dersom en ikke foretar tiltak på konstruksjonene før dette oppstår.

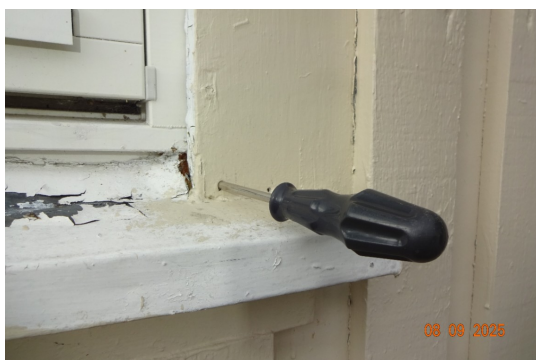
Steder med noe fuktopptrekk og råte-forvitringsskader i panelender ned på vannbrett ved vinduer.

- Uten tilstrekkelig lufting bak bordkledningen kan fuktighet som trenger inn bak bordene eller gjennom veggen innenfra ikke tørke opp. Dette skaper ideelle forhold for råtesopp og muggvekst.

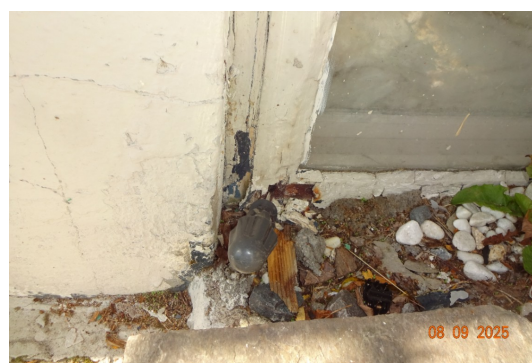
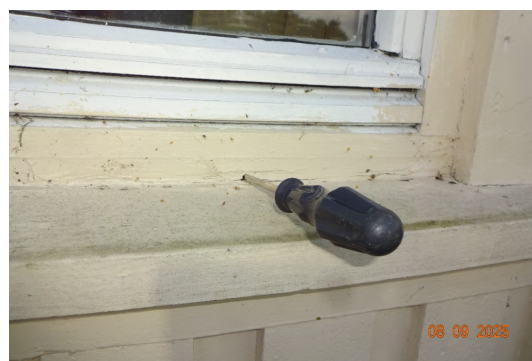
- Det er påvist at enkelte vinduer er vanskelig å åpne/lukke.
- Det er påvist andre avvik:

Det er påvist råteskade i to vinduer.

- Vinduer må justeres.
- Det må påregnes noe vedlikehold og at enkelte vinduer må skiftes ut.
- Det må foretas tiltak for å lukke avviket.

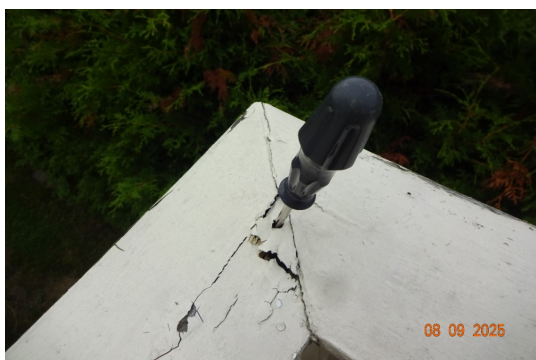
- Det er påvist fukt-/råteskader i konstruksjonen.
- Rekkverket er for lavt i forhold til dagens krav til rekkverkshøyder.

Det er påvist råteskade i toppbord til rekkverk.

- Råteskadede konstruksjoner må skiftes ut.
- Det er ikke krav om utbedring av rekkverkshøyde opp til dagens forskriftskrav.

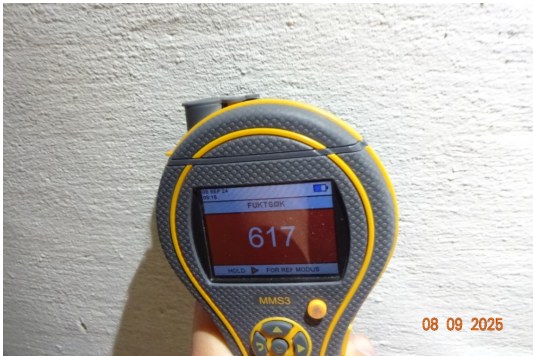
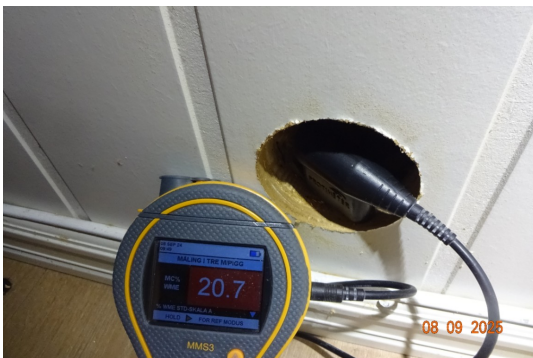
- Det er gjennom hulltaking påvist høyt fuktnivå inne i trekonstruksjonen i hulltakingen, men ikke påvist fuktskader i dette området. Høy luftfuktighet kan over tid føre til muggvekst eller sverting av materialer. Samtidig kan materialer og konstruksjoner bli ødelagt.
- Det er påvist indikasjoner på noe fuktgjennomtrenging i kjellergulv.
- Det er påvist indikasjoner på noe fuktgjennomtrenging inn i kjellermur.
- Det er påvist andre avvik:

Det er foretatt fuktsøk med fuktindikator i kjeller. Ved bruk av fuktindikator ble det målt fuktvariasjoner.

Steder med saltutslag på kjelleryttervegger, etter fuktgjennomgang i veggene.

Saltutslag dannes når fuktighet trenger gjennom murkonstruksjoner og transporterer saltmineraler ut til overflaten. Når vannet fordampes blir det krystalliserte saltet liggende igjen på overflaten av murverket eller betongen.

- Det påviste fuktnivå gir grunn til å overvåke konstruksjonen jevnlig for å se utvikling over tid, og eventuelt foreta tiltak for å unngå fuktskader.

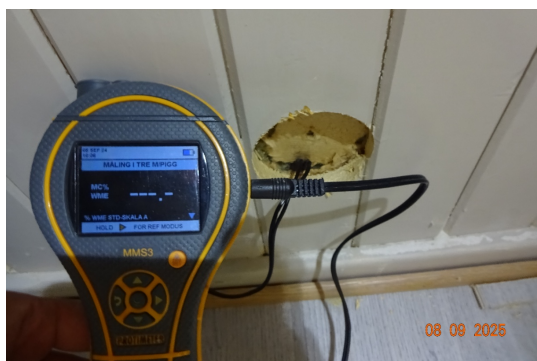
### ! TG 1 Tilliggende konstruksjoner våtrom

Hulltaking er foretatt nederst på delevegg mot våtsonen. Ved bruk av fuktmåler ble det ikke registrert unormale verdier.

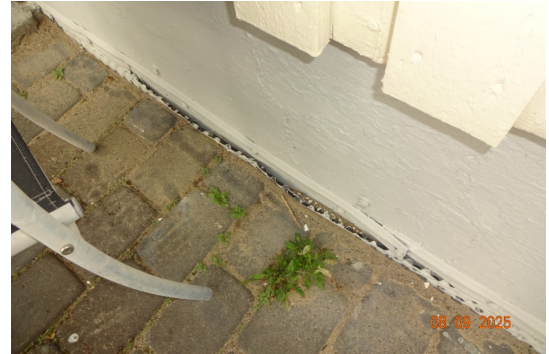
- Det mangler, eller på grunn av alder er det sannsynlig at det mangler, utvendig fuktsikring av grunnmuren ved kjeller/underetasje.
- Det er ut ifra observasjoner påvist indikasjoner på at drenering/tettesjikt har begrenset effekt.

Drenering og fuktsikring av kjelleryttervegger har svakheter, påvist med fuktmerker i kjeller.

- Fuktsikring av muren må etableres inkl. klemlist.
