Havengvegen 6 7350 BUVIKA

Tilstandsrapport Eierskifte

Boligtype: Enebolig

Rapportdato: 27.4.2026 (Gyldig til 27.4.2027)

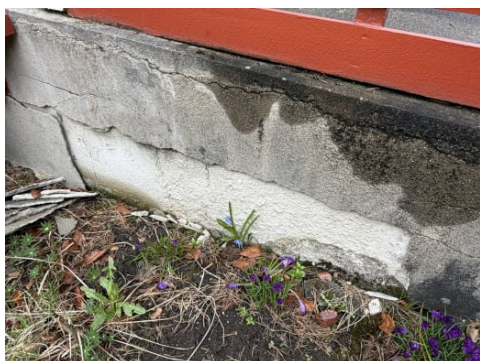
Forhold/ synlig fukt ved garasje vurderes til å skyldes i forbindelse med skader på murpuss.

Løs murpuss mot garasje.

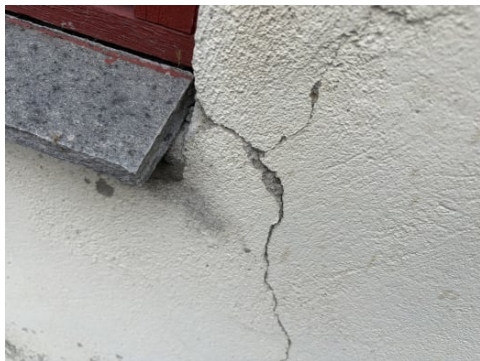
TG-2

Grunnmuren har stedvis synlige skader/sprekker. Utover dette ble det ikke avdekkende vesentlige sprekker i grunnmuren, men deler av grunnmur er utlektet og ikke synlig for kontroll.

Stedvis sprekker/ riss på grunnmur.

For å hindre fuktinntrekk/frostspreg, anbefales en gjenpussing, samt jevnlig kontroll for å bekrefte eller avkrefte en negativ utvikling.

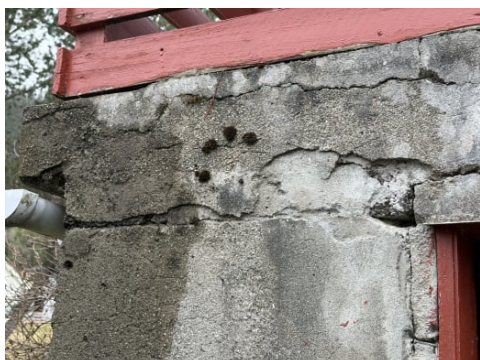
Synlige sprekker som krever tiltak.

TG-3

Det registres skader i betong som er relativt godt synlig. Utover dette ble det ikke observert vesentlige svekkelser, kun stedvis aldringsmessige slitasjer.

Videre undersøkelser anbefales før kjøp, slik at tilstand og mulige utgifter blir avklart.

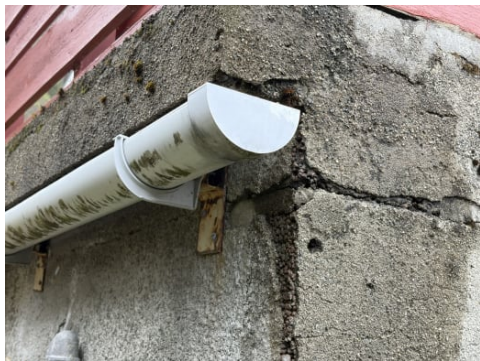
Synlige sprekker som krever tiltak.

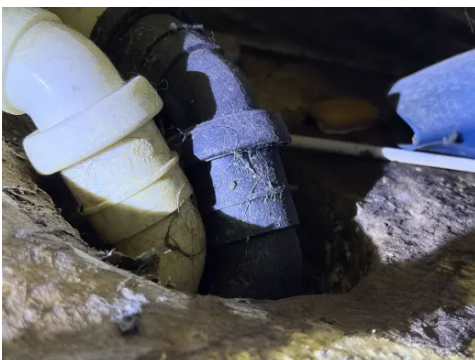
Begrenset kontroll av sluk.

Sluk ligger under badekar og kontrollen er begrenset. Tilstandsgrad 2 er satt med bakgrunn i alder på tettesjikt og derav økt risiko for lekkasjer.

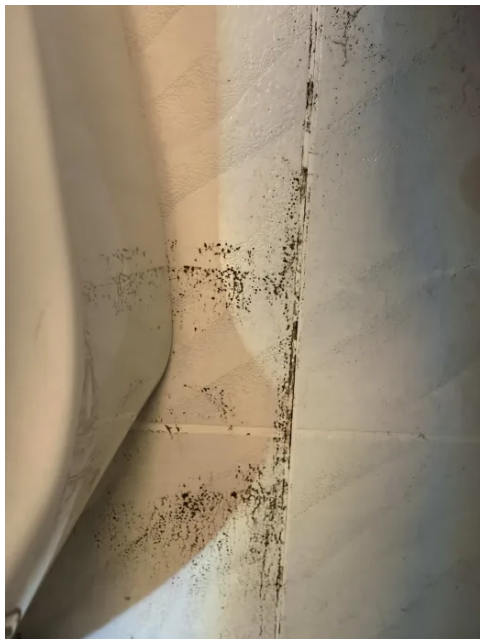
Stedvis svertesopp.

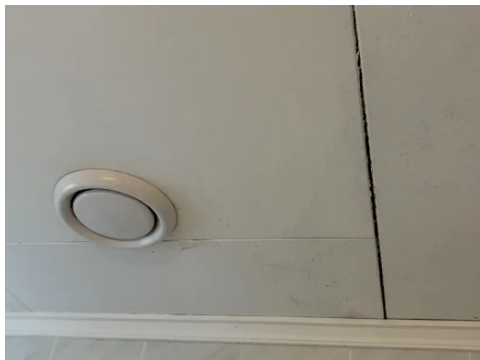
Kondensmerker i himling.

Det registreres fuktmerker rundt ventilasjonskanal grunnet kondens.

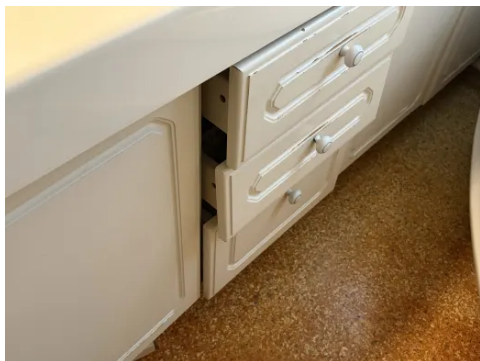
Justering av skuffer.

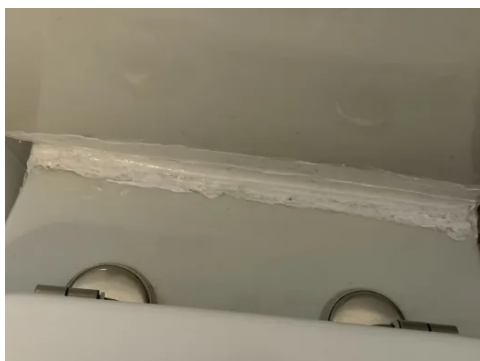
Silikonfuge på wc.

Det registreres fuget overgang på klosettet, sprekkdannelser og løse dører/ skuffer ved innredningen.

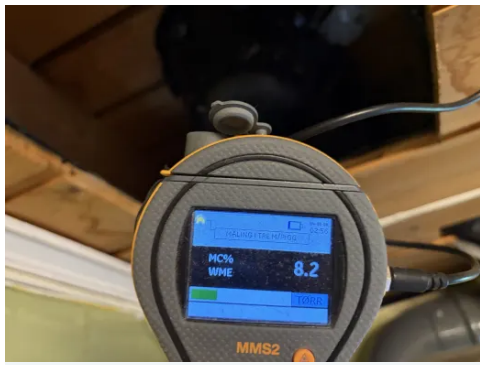
Undersøkelser i underliggende himling viser ingen tegn til lekkasjer.
