# Åvegen 38F 4100 JØRPELAND

## Tilstandsrapport Eierskifte

## 4. Informasjon om oppdraget

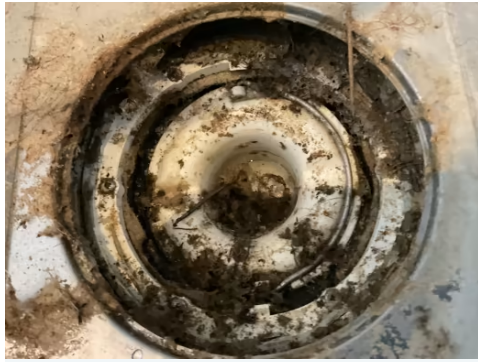
Uren sluk, men mansjett kan ses under klemring.

| Det er ikke tilfredsstillende lokalt fall til sluk. | |
| Det er ikke tilfredsstillende lokalt fall til sluk. Da det er dusjkabinett i badet, anses ikke tiltak som nødvendig. | |

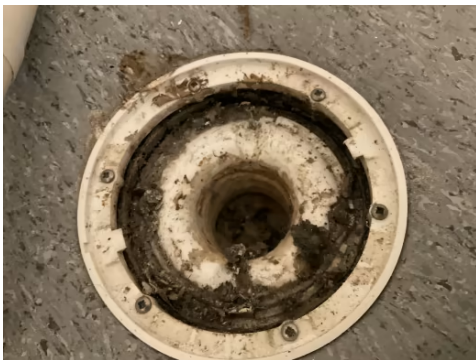
Sluk i vaskerom. Belegg er klemt med klemring.
