# Tilstandsrapport

Rekkehus

Lonasvingen 19, 4324 SANDNES

Rapportdato: 04.09.2025

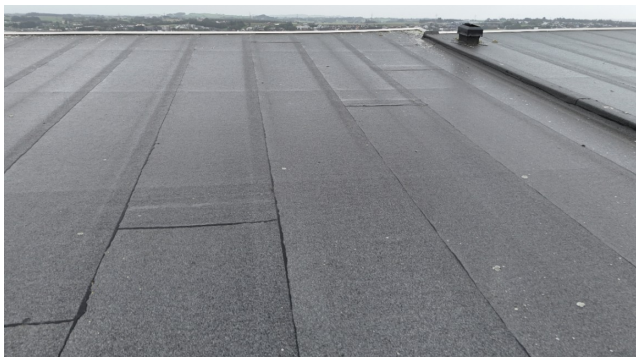
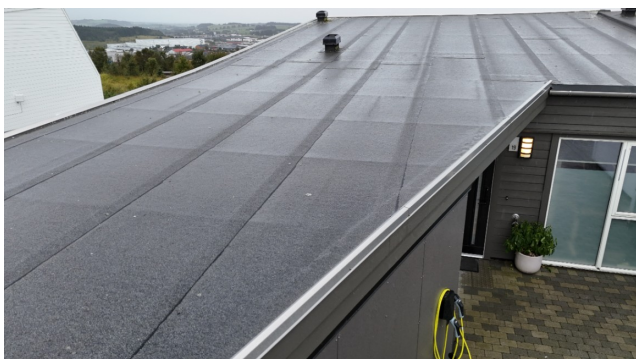
### ! TG 1 Takteking

Taktekkingen er av papptekking. Taket er besiktiget fra bakkenivå.

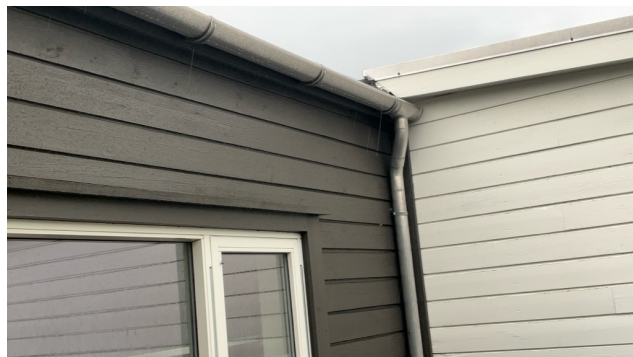
### ! TG 1 Nedløp og beslag

Renner og nedløp i aluminium.

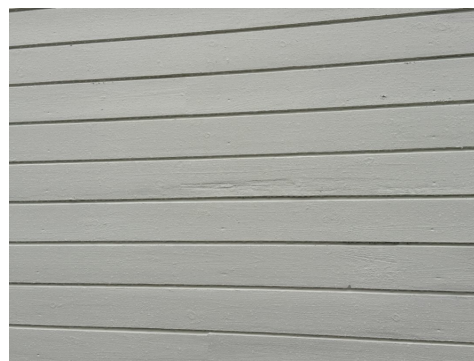
### ! TG 2 Veggkonstruksjon

Det er påvist begynnende nedbrytning i enkelte kledningsbord.

Begynnende nedbrytning i enkelte kledningsbord.

Kledningsbord bør skiftes.

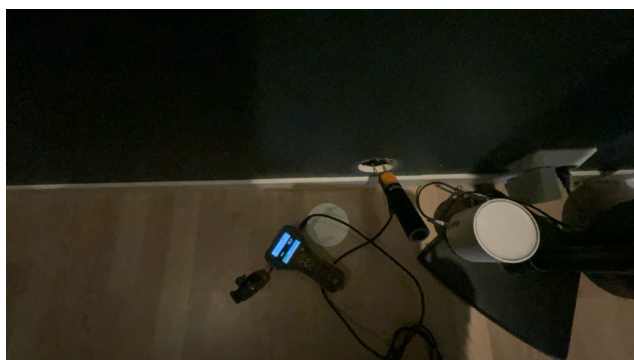
Gulvet har parkett. Veggene har plater. Hulltaking er foretatt og det er ikke påvist avvik i konstruksjonen. Hulltaking er foretatt i stue mot grunnmur. Fuktivotemåling (vekt%) i konstruksjonen ble målt til 13 %.

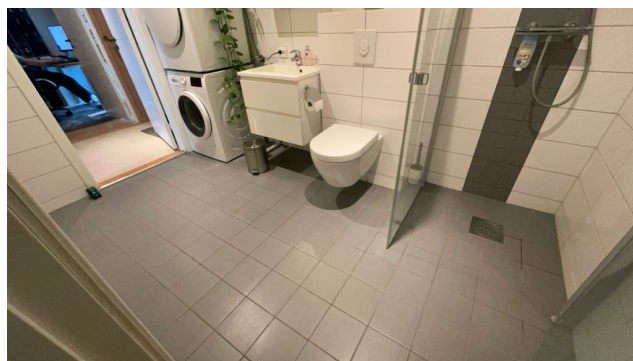
## ! TG 1 Overflater Gulv

Gulvet er flislagt. Rommet har vannbåren gulvvarme. Fall er målt til 28 mm fra dør til sluk i dusj, 12 mm internt i dusj og 12 mm fra dør til bi-sluk.

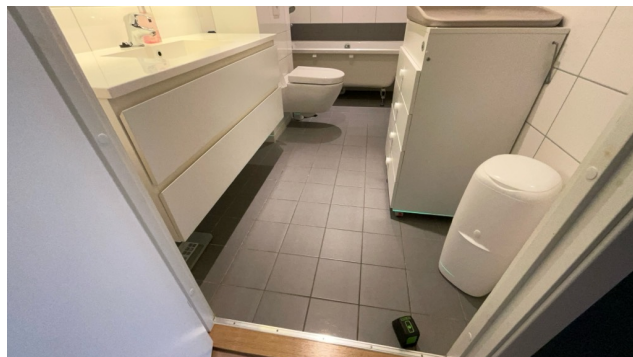
## ! TG 1 Overflater Gulv

Gulvet er flislagt. Rommet har vannbåren gulvvarme. Fall mot sluk er målt til 25 mm fra dør til sluk.

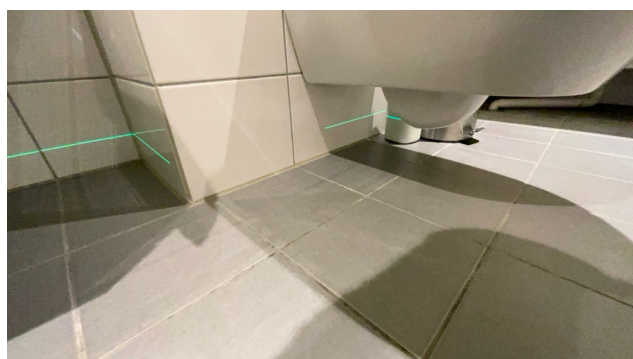
## ! TG 2 Sanitærutstyr og innredning

- Det er ikke påvist tilfredsstillende løsning for å synliggjøre lekkasje fra innebygget sistene.

- Uten dreneringsløsning/lekkasjesikring kan lekkasjer pågå over lang tid uten å bli oppdaget. Dette kan føre til omfattende fuktskader i omkringliggende byggematerialer.

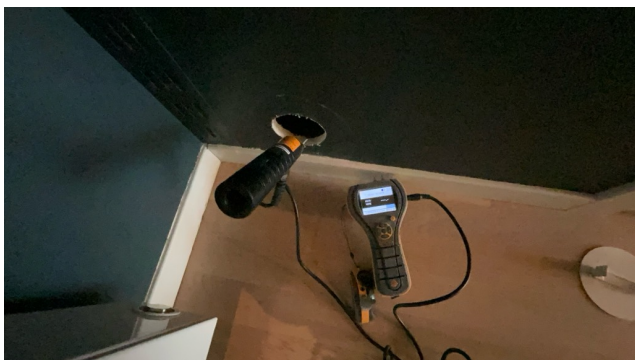
## ! TG 0 Tilliggende konstruksjoner våtrom

Hulltaking er foretatt uten å påvise unormale forhold. Hulltaking er foretatt i stue mot bad.
