Tilstandsrapport

Enebolig

Nordlivegen 28, 2208 KONGSVINGER

Befaringsdato: 05.07.2024

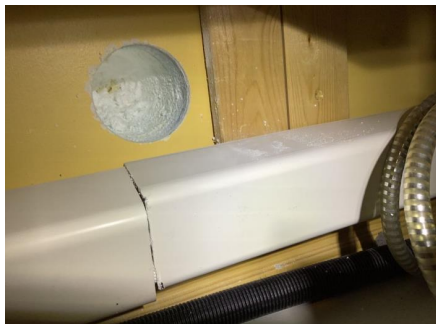
Deler av underetasjen vender mot terreng og har gulv av laminat, skifer, teppe og malt betong. Vegger er kledd med malte plater og brystningspanel under pålimt fasadestein. Hulltaking er utført uten å påvise unormale forhold. Hulltaking er utført i teknisk rom. Det var plate av fibergips og isoporisolasjon i vegg, så det var ikke treverk å måle fuktinnholdet i. Det ble boret cirka 19 cm inn i isoporen uten å treffe annet materiale.

Cirka 19 cm dyp hulltaking uten å treffe annet enn isopor.

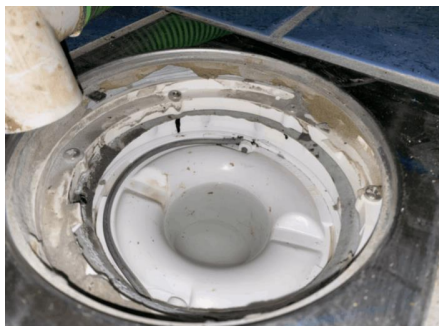
Plastsluk og synlig slukmansjett ført under slukets klemring.

Tett dusjkabinett bør fortsatt benyttes.

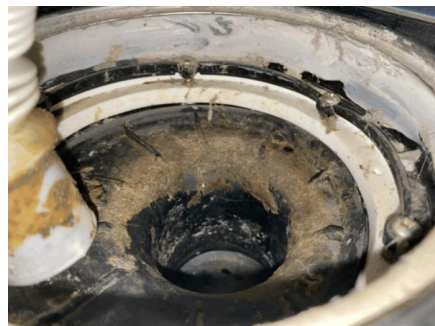
Plastsluk og synlig smøremembran rundt sluk.

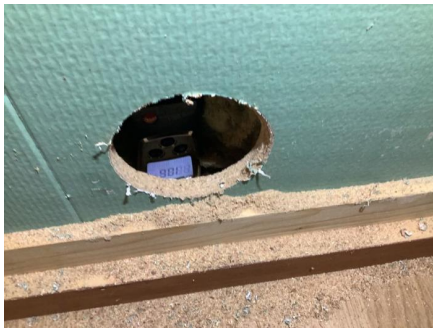
Hulltaking er foretatt uten å påvise unormale forhold. Hulltaking er foretatt i gang bak dusjkabinett. Fuktkvotemåling (vekt%) i konstruksjonen ble målt til 11. Det var et demonterbart panel av brystningspanel som hulltaking ble utført bak.

Hulltaking, og det måles tørrt.

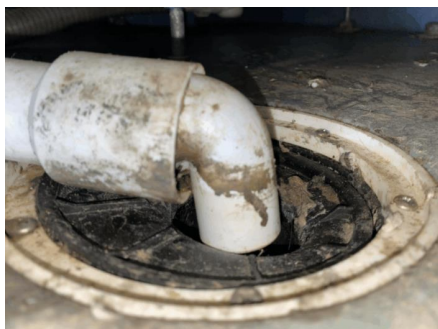
Plastsluk, og vinylbelegg er synlig ført under slukets klemring.

Tett dusjkabinett bør fortsatt benyttes.

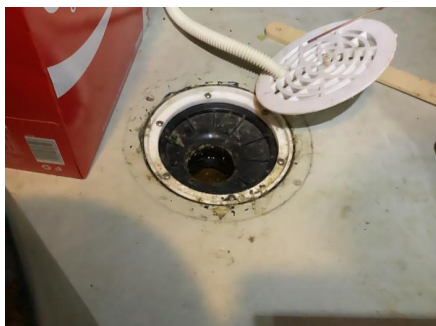
Det er et plastsluk i gulv på teknisk rom.

Plastsluk i malt betonggulv.

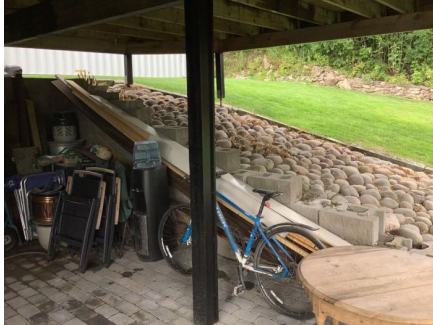
Forstøtningsmur under terrassen uten rekkverk.

Ny eier må selv avgjøre om det er behov for å sikre forstøtningsmuren med rekkverk.

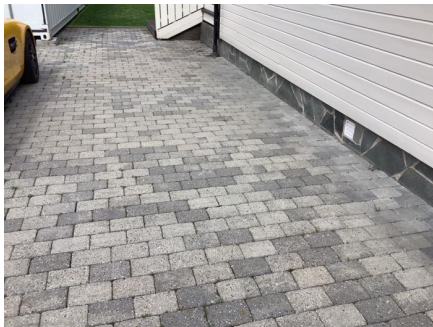
Utilfredsstillende fall fra bolig.

- Det bør foretas terrengjusteringer.

Terrengjustering bør utføres for å etablere tilfredsstillende fall fra boligen. Tilfredsstillende fall vil være minimum 1:50 i en avstand på minimum 3 meter fra boligen.
