# Tilstandsrapport

Rekkehus

Øksenvågveien 57A , 6530 AVERØY

Befaringsdato: 28.01.2026

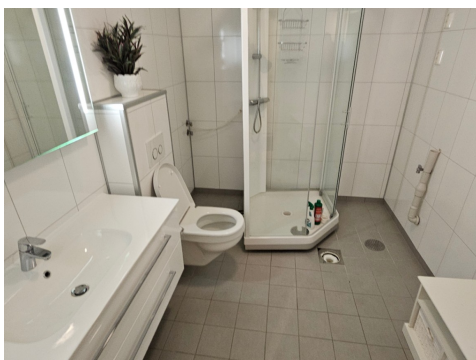
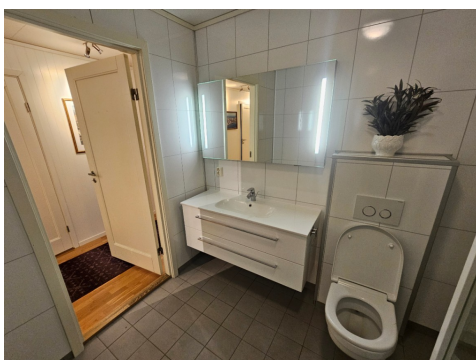
- Våtromsplater er ikke montert fagmessig.

Det ene innvendige hjørnet på baderomsplatene gir etter ved trykk. Dette indikerer at hjørnet ikke er tilstrekkelig fuget eller limt.

- Dersom våtromsplatene ikke er montert fagmessig, kan dette medføre utettheter som øker risikoen for fuktinntrengning bak platene. Over tid kan dette føre til oppfukning av tilstøtende konstruksjoner, noe som kan resultere i råteskader, muggvekst og eventuelle lekkasjer.
