# Tilstandsrapport

Enebolig

Bergevegen 9, 4110 FORSAND

Befaringsdato: 24.03.2024

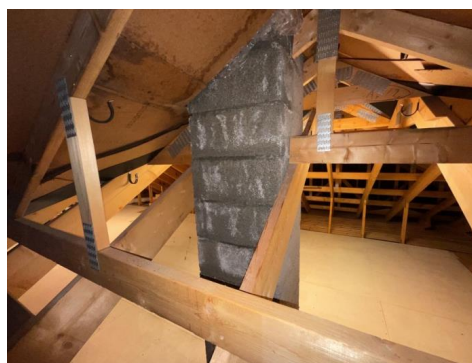
- Det er påvist avvik rundt gjennomføringer i takflaten.

Det registreres saltutslag og forhøyet fuktverdi på pipe på lagerloft.

Kalkutslag og forhøyet fuktverdi på pipe.

- Påviste skader må utbedres.

Lekkasje ved pipe må tettes. Råte vil ellers kunne oppstå ved gjennomføringer.

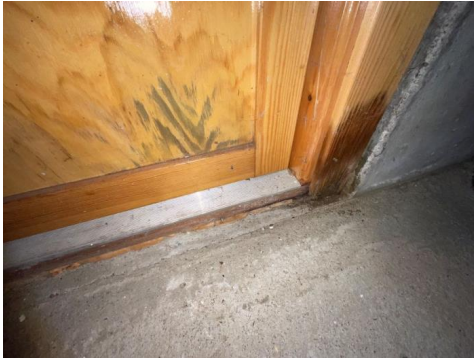
Registrert råte i sidelist kjellerdør.

Sidelist må skiftes, bør ikke gå helt ned i betonggulv.

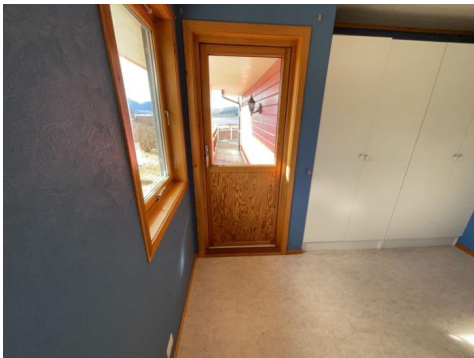
Henger i terskel.

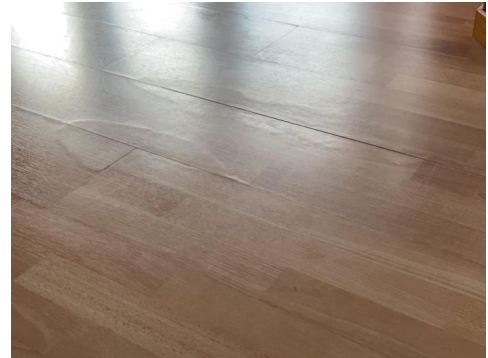
Det registreres fuktsvelling i laminat i stue ved 45 gr hjørne ved terrassedør.

Fuktskade i laminat i stue.

Kjøper må vurdere utskiftinger ut fra egne ønsker.

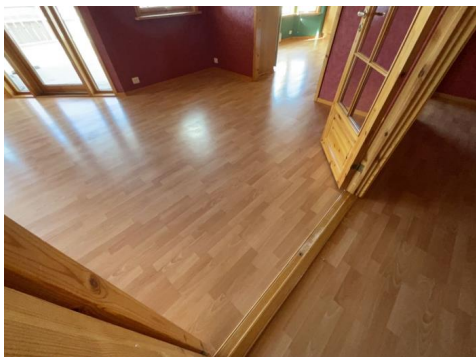
Knirk i gulv i stue mot åpning til kjøkken.

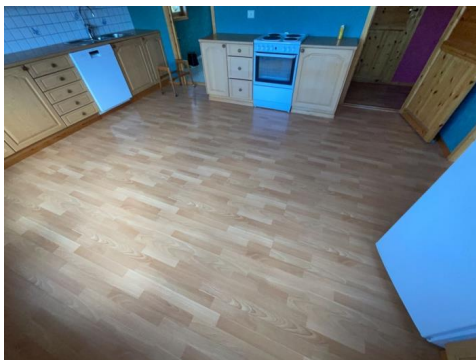
Knirk i gulv ca. midt i kjøkken.

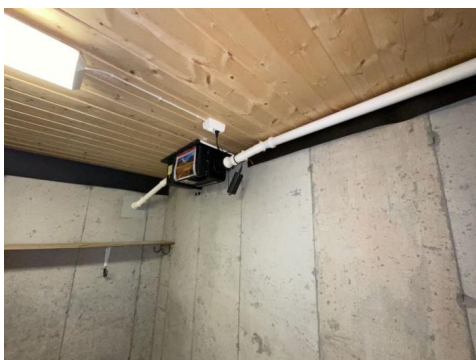
Punktavsug.

Radonmåling bør utføres.

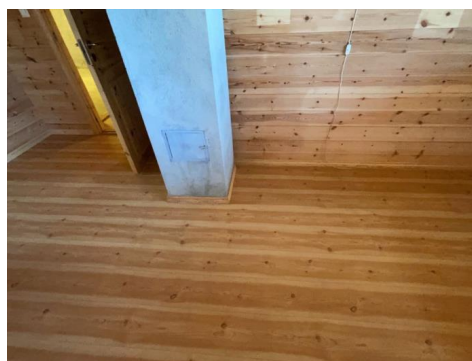
Ildfast plate på gulvbelegg mangler.

- Det anbefales å montere ildfast plate under luker på pipe.

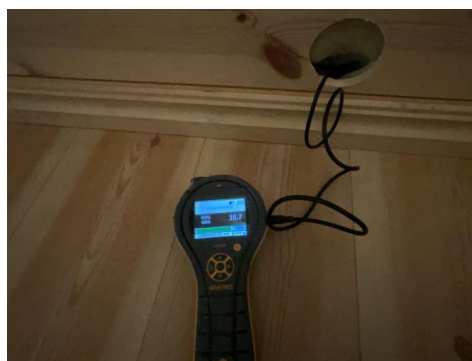
Gulvet er av betong og har belegg. Veggene har betong/mur, plater og panel. Hulltaking er foretatt uten å påvise unormale forhold. Det ble registrert 16,7 % fukt i bunnsvill.

16,7 %.

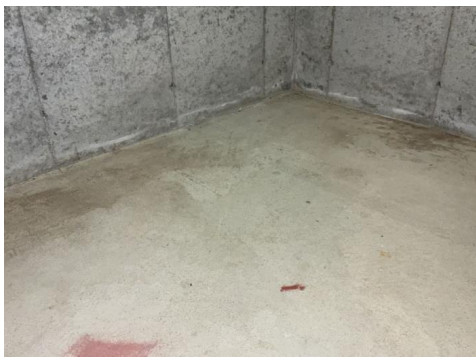
- Det er påvist indikasjoner på noe fuktgjennomtrenging inn i kjellermur.

Bilde fra bod med sluk. Saltrenner nederst på grunnmur.

Da det kan ses saltutslag nederst i grunnmur, må det holdes oppsyn med påforede trevegger. I denne boligen er det brukt organisk tjæreapp på grunnmur og plastfolie i påforingsvegger. Dette medfører at eventuell fukt vil stenges inne av plastfolien. Ved større fuktkonsentrasjon, vil dette kunne føre til råte nederst i påforingsvegger.

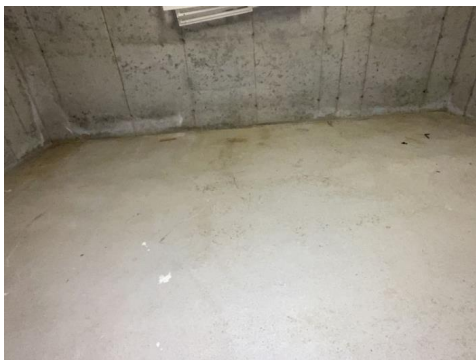
Bilde fra bod mot vest. Saltrenner nederst.

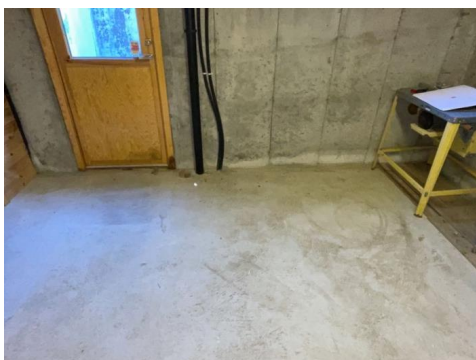
Viser saltutslag nederst i grunnmur i bod/lager.

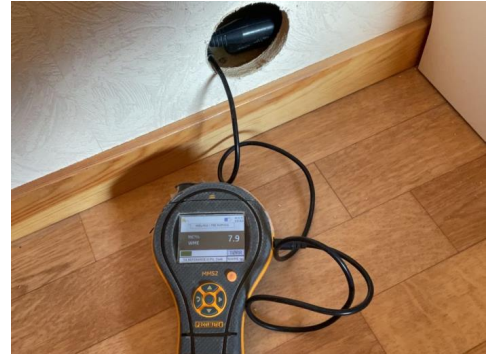
Hulltaking er foretatt uten å påvise unormale forhold, hulltakingen er foretatt i soverom.

7,9 %.

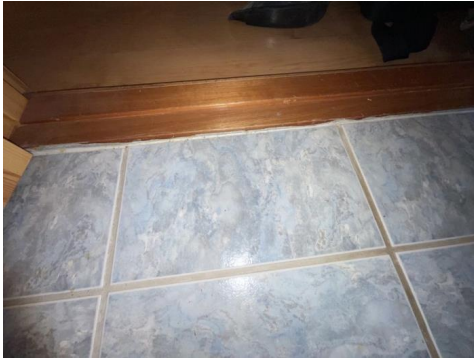
Membran løsner fra terskel.

Det må etableres tett overgang ved terskel som er minst 25 mm høyere enn slukrist. Ved eventuell lekkasje i rommet kombinert med delvis tilstopping av sluk, vil vann kunne renne inn i tilstøtende rom og gjøre betydelig skade.

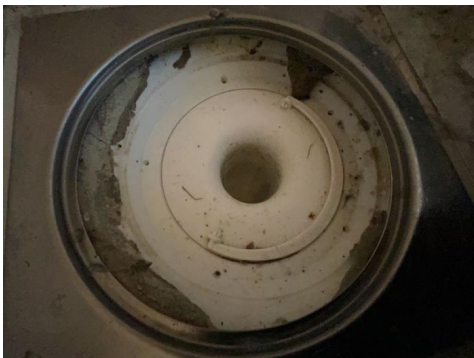
- Det er rundt sluk påvist en ikke-fagmessig utførelse av membran/tettesjikt/klemring.
- Det er påvist mangelfull/feil utførelse rundt rørgjennomføringer e.l. som gir fare for fukt i konstruksjonen i våtsone.
- Mer enn halvparten av forventet brukstid er passert på membranløsningen.

Det er ikke synlig membran/mansjett i sluket. Klemring er ikke skrudd.

Nærmere kontroll av sluk/klemring bør utføres. Om klemring løsner, vil det kunne føre til lekkasje.

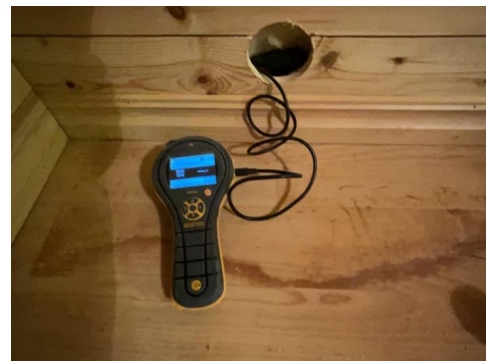
Hulltaking er foretatt uten å påvise unormale forhold, hulltaking er foretatt i gang.

Mindre enn 8 %.

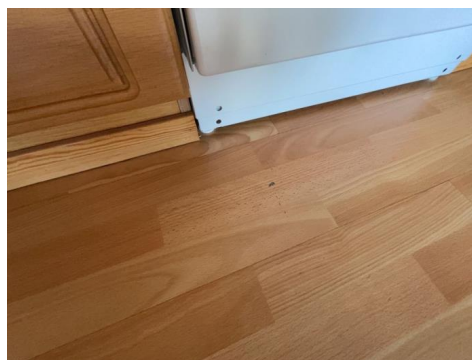
Mindre hakk i laminat foran komfyr.

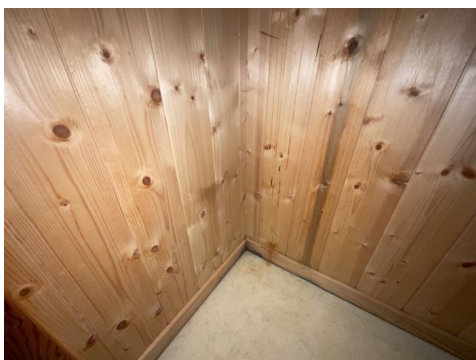
Det ble søkt etter fukt uten å registrere unormale verdier. Usikkert hva som er årsak til fuktrenner.

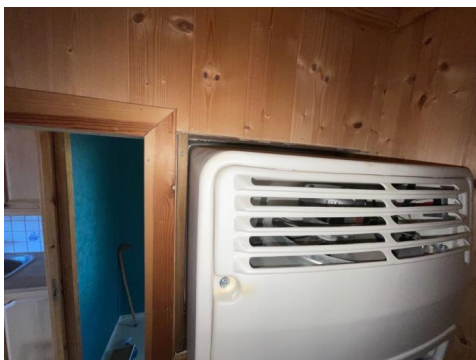
Det mangler isolasjon i dyttespalte og belistning i kjølerom.

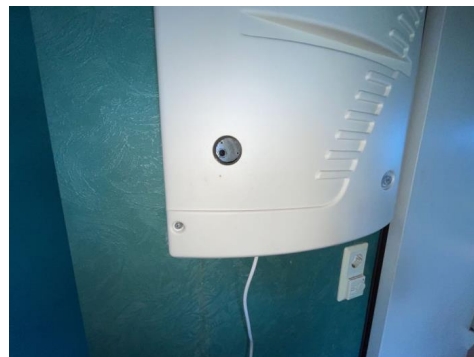
- Mer enn halvparten av forventet brukstid er passert på kjøleaggregat.
- Det er avvik:

Bryter mangler.

Aggregatet bør kontrolleres og bryter monteres.

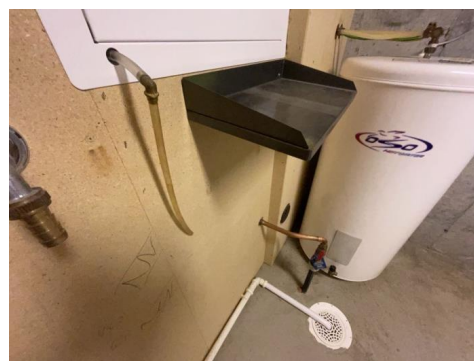
- Det er påvist at eventuelt lekkasjevann fra rør i rør system ikke ledes til sluk eller annen kompenserende løsning.

Rør for lekkasjevann må føres til sluk.

- Det bør foretas tiltak på anlegget som sikrer bedre løsning på eventuelt lekkasjevann fra rør i rør system.

Rør for lekkasjevann må føres til sluk.

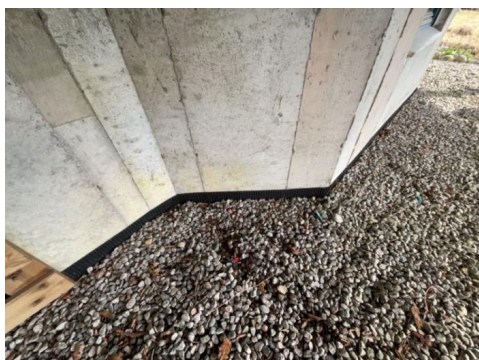
Topplst på grunnmursplast mangler.

Topplst på grunnmursplast må monteres.
