# Tilstandsrapport

Enebolig

Skrautvålsvegen 774, 2900 FAGERNES

Befaringsdato: 05.05.2025

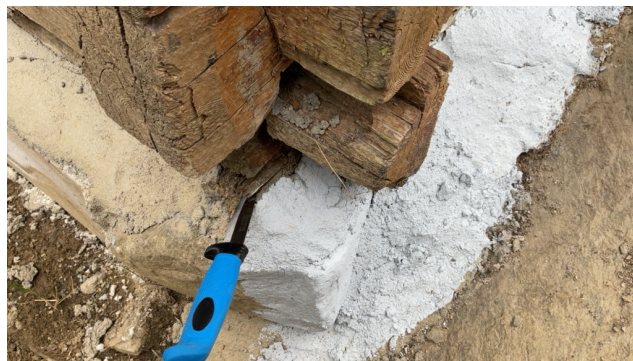
Vedlikeholdsbehov av bindingsverk kledning. Skjevheter i bindingsverkkonstruksjon med plan/loddavvik.

Bunnstokk har råte, konstruksjonsoppbygging i overgang mur gir fare for fuktpåvirkning og kapitalæroppslag ved nedbør og fuktig mur vil fukt trekke seg inn i laftekonstruksjon. Bør vurderes foretas tiltak i overgang

- Det må foretas tiltak for å lukke avviket.

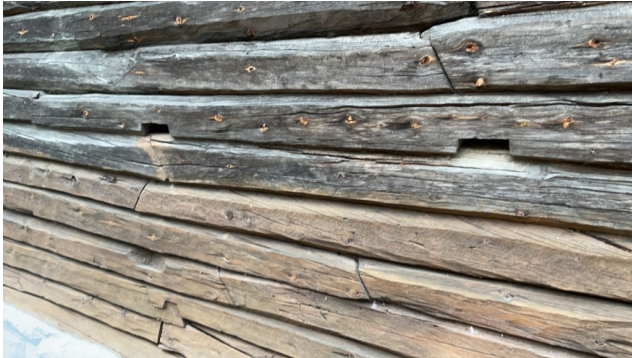
Stedvis åpninger i loft

- Lufting/ventilering bør forbedres.
- Andre tiltak:

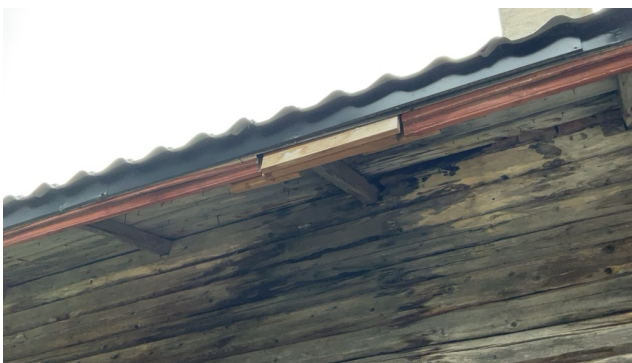
Enkel/ufagmessig utførelse av forkantbord som er skjøtet på overside

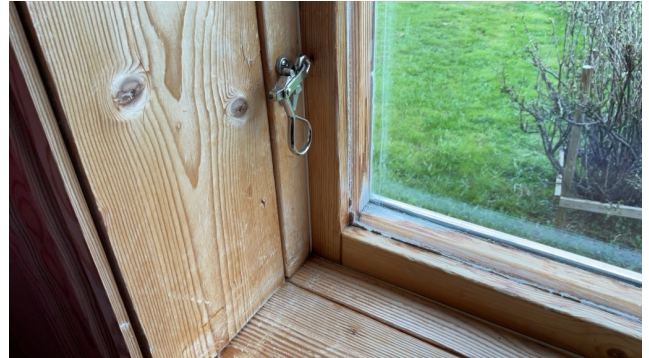
Slitasje i karm, trolig medvirkende er kondens og vedlikeholdsetterslep

- Det må foretas tiltak for å lukke avviket.

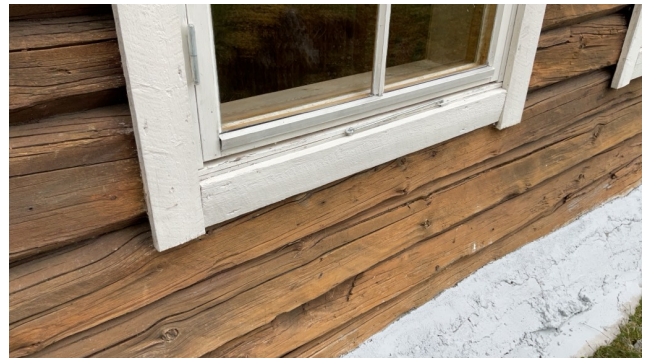
Det mangler vannbrett under og over vindu

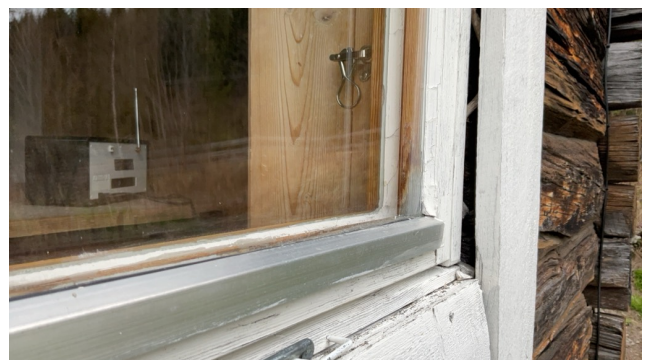
Åpning i overgang belistning

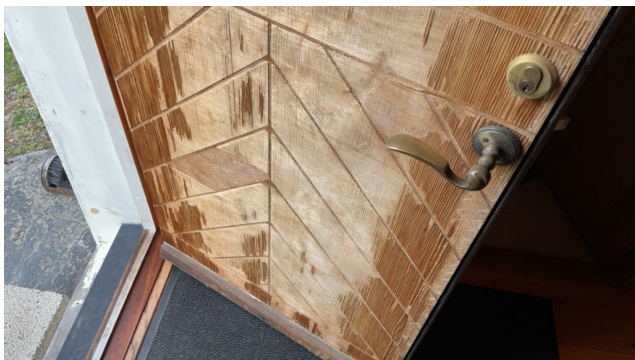
Slitasje på ytterdør

- Det må foretas tiltak for å lukke avviket.

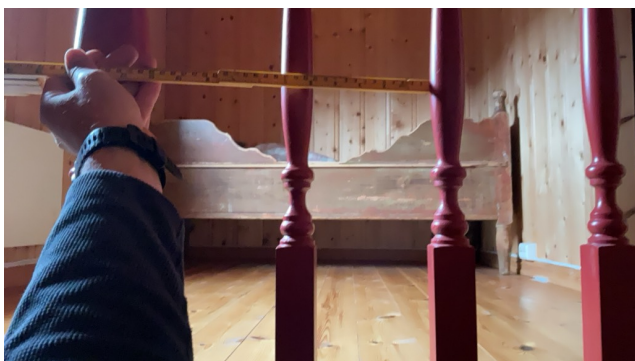
Åpning i rekkverk fra 2.etg er over krav

- Det er ikke krav om utbedring av rekkverkshøyder opp til dagens krav.
- Åpninger er såpass store at det ut ifra sikkerhetsmessige forhold anbefales å lage mindre åpninger.
- Håndløper må monteres på vegg for å tilfredsstille krav på byggetidspunktet.

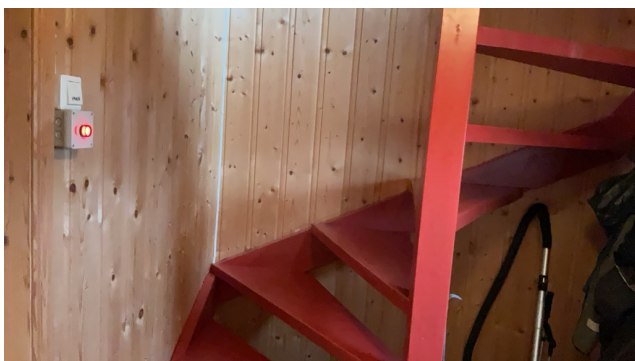
Mangler rekkverk/håndløper i trapp

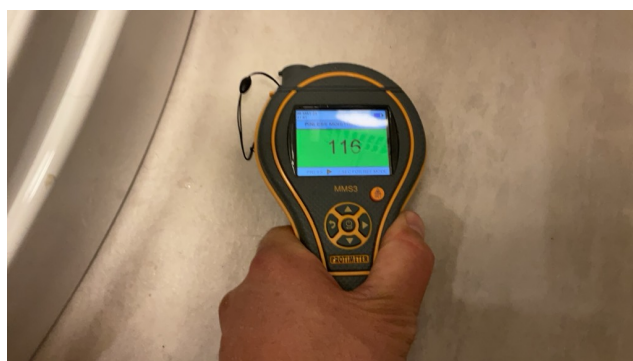
Hulltaking er ikke foretatt da det ikke er fysisk mulig pga tilliggende konstruksjoner som er yttervegg.

Kun foretatt overflatesøk med fuktmåler på gulv ved dusjkabinett, ikke utslag. Må hensyntas at dette ikke er en tilstrekkelig måling som med hulltaking og fuktmåletaking inne i veggkonstruksjonen

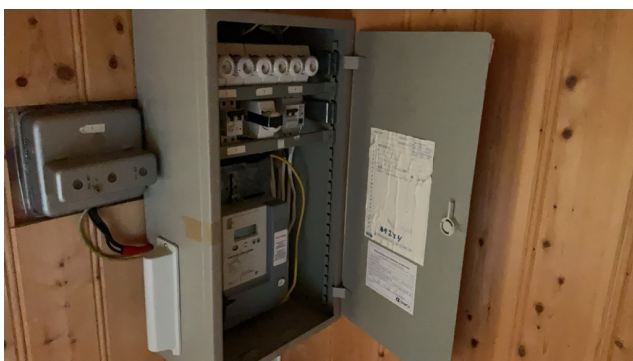
Sikringsskap

Men som følge av eldre anlegg og skrusikringer må det foretas etterhvert oppgraderinger.
