# Tilstandsrapport

Andelsleilighet

Bergfrueveien 10 B, 1663 ROLVSØY

Befaringsdato: 03.02.2026

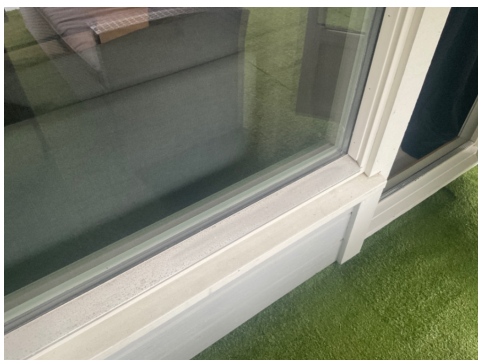
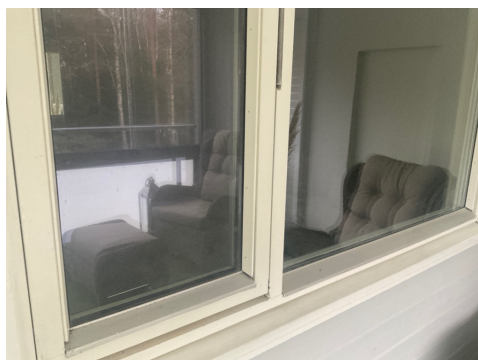
### TG 1 Vinduer

Vinduer med rammer og karmen i tre med isolerglass med ukjent alder.

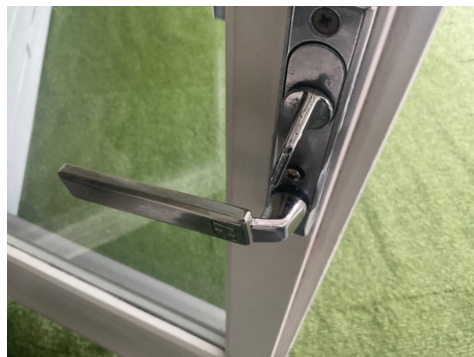
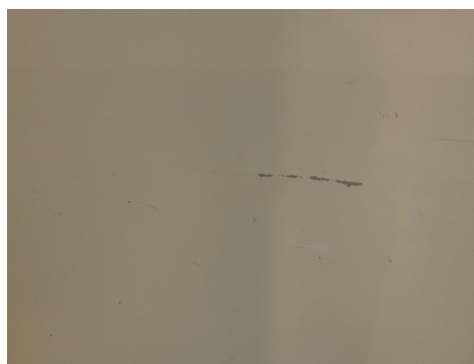
### TG 2 Dører

Sår/merker på ytterdør.

Løs vrider på balkongdør.

Lokal utbedring av sår/merker. Vrider bør justeres/strammes.

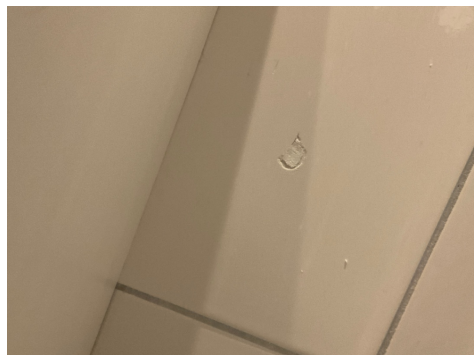
#### TG 2 Overflater vegger og himling

- Det er påvist sprekker i fliser.

Ufagmessig flislegging. Stedvis avskallinger, sprekker og sprang/usynkrone fuger.

Lite hensiktsmessig med lokale tiltak nå da rommet uansett har en alder som tilsier at det bør oppgraderes innen rimelig tid.

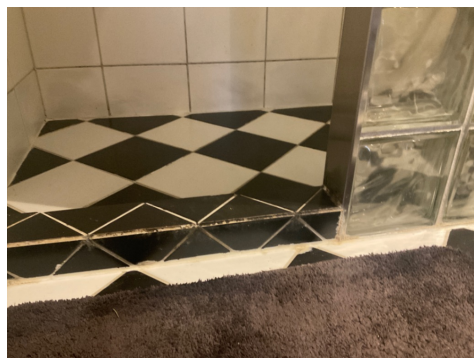
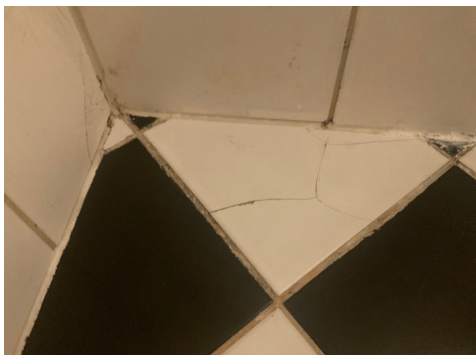
#### TG 2 Overflater Gulv

- Det er påvist at høydeforskjell fra topp slukrist til gulv/synlig topp membran ved dørterskel er mindre enn 25 mm.
- Det er påvist at noen fliser har bom (hulrom under).
- Det er påvist sprekker i fliser.

Fallforhold er ikke oppfylt da det er oppbygget kant til dusjnisse. Ufagmessig utførelse og misfarging i fuger.

- Slike riss/sprekker kan indikere bakenforliggende fuktskader, og konstruksjonen bør observeres jevnlig for å vurdere utvikling.
- Dersom tiltaket ikke utføres er det fare for videre skadeutvikling.
- Dersom tiltaket ikke utføres, kan dette over tid føre til at flisene løsner eller sprekker, spesielt ved belastning eller bevegelser i konstruksjonen.

Lite hensiktsmessig med lokale tiltak nå da rommet uansett har en alder som tilsier at det bør oppgraderes innen rimelig tid.

Det må monteres tett dusjkabinett for å minske vannbelastningen på rommet hvis det ikke skal oppgraderes innen rimelig tid.

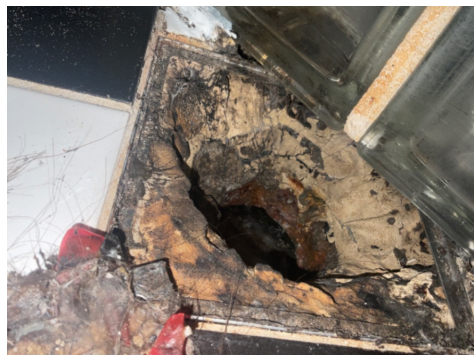
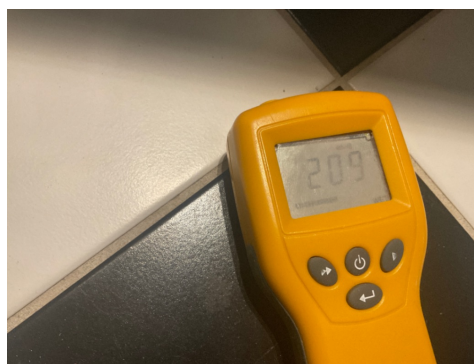
Eldre støpejernssluk.

Fuktmåler viser forhøyede verdier.

- Membran kan ikke konstateres (ikke synlig og det foreligger heller ikke dokumentasjon).
- Mer enn halvparten av forventet brukstid er passert på membranløsningen.
- Mer enn halvparten av forventet brukstid er passert på slukløsningen.

Det er høy alder på vanntett sjikt og sluk, og lite fungerende membran. Ufagmessig utførelse.

- Det er viktig å merke seg at levetiden til en membran varierer basert på kvalitet, installasjon og bruk. Eldre membraner kan bli sprø og sprekke opp, noe som fører til at de mister sin vanntettende funksjon. Dette kan resultere i vannlekkasjer gjennom vegger og gulv og fuktskader.
- Sluket må sjekkes og rengjøres jevnlig.
- Overvåk tilstanden jevnlig. For å få tilstandsgrad 0 eller 1 må slukløsningen skiftes ut og sannsynligvis må også membransjiktet skiftes/utbedres. Det er imidlertid vanskelig å si noe om tidspunktet for når dette er nødvendig.
- Eldre sluk av støpejern er ofte utsatt for rust som kan medføre lekkasjer. Eventuelle lekkasjer kan medføre fuktskader på tiliggende konstruksjoner.
- Det må gjøres nærmere undersøkelser. Manglende membran/tettesjikt medfører risiko for lekkasjer og fukt i konstruksjonen.

Rommet bør oppgraderes innen rimelig tid.

Det må monteres tett dusjkabinett for å minske vannbelastningen på rommet hvis det ikke skal oppgraderes innen rimelig tid.

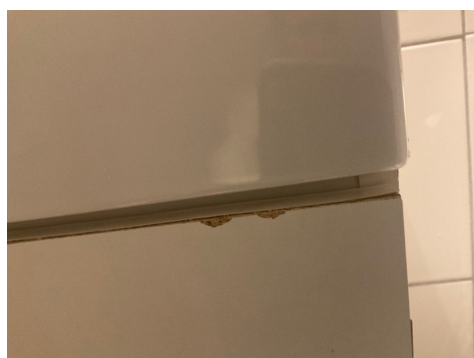
### Sanitærutstyr og innredning

- Det er påvist skader på innredning.

- Lokal utbedring må utføres.

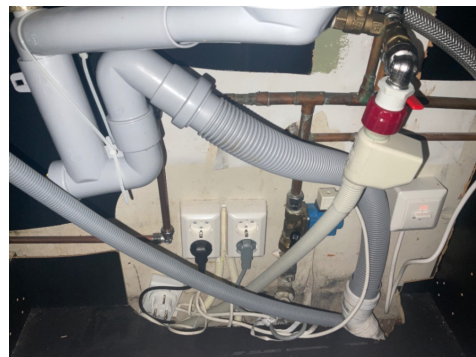
#### TG 2 Vannledninger

- Mer enn halvparten av forventet brukstid er passert på innvendige vannledninger.

- Tidspunkt for utskiftning av vannledninger nærmer seg.
- Det er ikke behov for utbedringstiltak siden anlegget fungerer i dag, men ut ifra alder kan skader plutselig oppstå på eldre anlegg.
- I forbindelse med oppgradering av våtrom vil det være naturlig med utskiftning av rør.
