# Tilstandsrapport

Boligbygg med flere boenheter

Seljebergan 15, 9300 FINNSNES

Befaringsdato: 01.07.2025

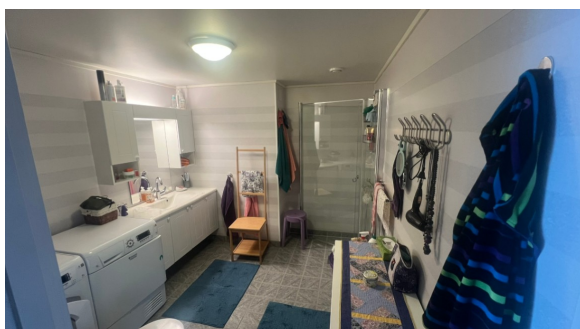
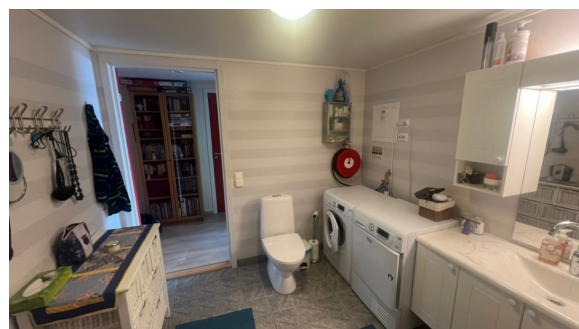
### 2. ETG > BAD

Avviket ved fallet på gulvet øker risikoen for at det kan bli stående vanndammer som ikke renner til sluk ved lekkasjer utenfor dusjen. Selv om fallforholdene ikke er innenfor de kravene som var når boligen ble bygget vil det ikke være økonomisk forsvarlig å utbedre fallforholdene som et enkeltstående tiltak. Det anbefales at det gjøres en helhetlig prosjektering ved oppgradering av våtrommet slik at fallforholdene da blir riktig.

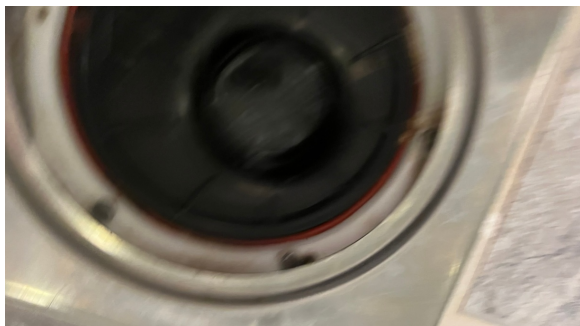
- Det er påvist mangelfull/feil utførelse rundt rørgjennomføringer e.l. som gir fare for fukt i konstruksjonen i våtsone.
- Mer enn halvparten av forventet brukstid er passert på membranløsningen.
- Mer enn halvparten av forventet brukstid er passert på slukløsningen.

Sluk

- Det må foretas lokale tiltak for å utbedre utettheter på våtrommet.
- Konsekvensen er at det kan oppstå fuktskader i konstruksjonen bak overflatematerialet. Vann kan trenge inn gjennom utette rørgjennomføringer og forårsake fuktskader ved fuktilførsel gjennom enten bruksvann eller lekkasjevann.
- Det er viktig å merke seg at levetiden til en membran varierer basert på kvalitet, installasjon og bruk. Eldre membraner kan bli sprø og sprekke opp, noe som fører til at de mister sin vanntettende funksjon. Dette kan resultere i vannlekkasjer gjennom vegger og gulv og fuktskader.

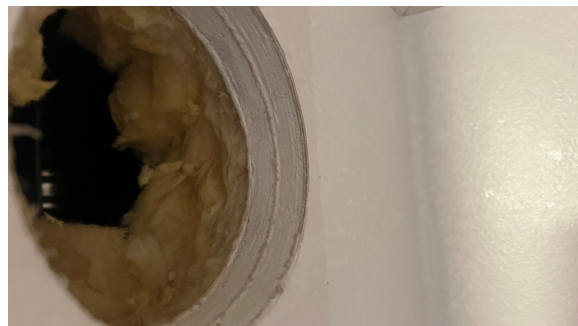
Ved dusjen er det limt fast to metallplater mot vinylbelegget. Dette punkterer tettesjiktet. Det er begrenset risiko for skader i dette området så lenge området er beskyttet med dusjvegger.

Hull bak metallplate

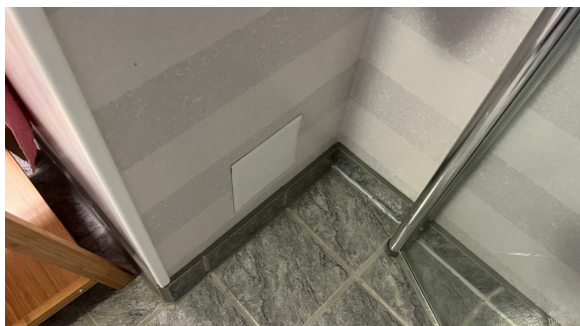
Metallplate i våtsone

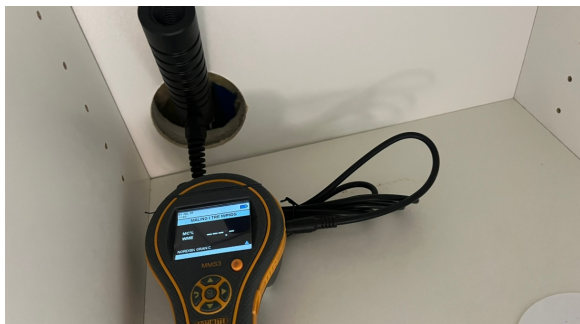
Hulltaking er foretatt uten å påvise unormale forhold. Hulltaking er foretatt fra soverommet mot dusjsone. Fuktkvotemåling (vekt%) i konstruksjonen ble ikke registrert. Våre fuktmålere angir ikke fuktverdier lavere enn 6vektprosent.

Fuktmåling i veggen mot badet
