Tilstandsrapport

Boligbygg med flere boenheter

Langneset 26F, 8624 MO | RANA

Rapportdato: 15.04.2026

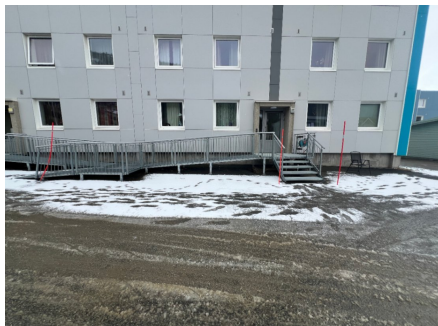
Utvending trapp ved felles inngangsparti av strekkmetall med rullestolbane.

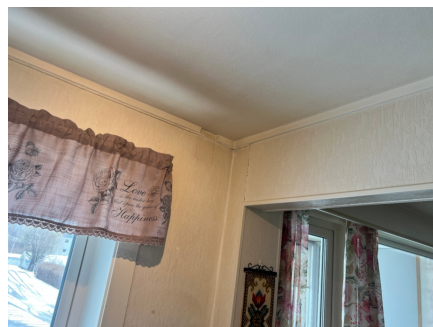
Mindre skader på tapet/stie i forbindelse med skifte av kjøkkeninnredningen.
Spekk i tapete over inngangen til kjøkkenet.

Utbedres i forbindelse med generell overflateoppussing av leiligheten

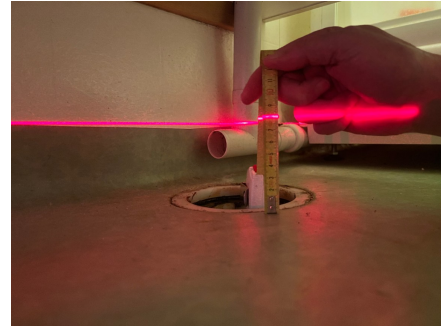
Gulvet har vinylbelegg. Rommet har panelovn som varmekilde. Fall mot sluk er målt til 25. Høydeforskjell fra toppen av sluket til toppen av membranen ved dørterskelen er 115.

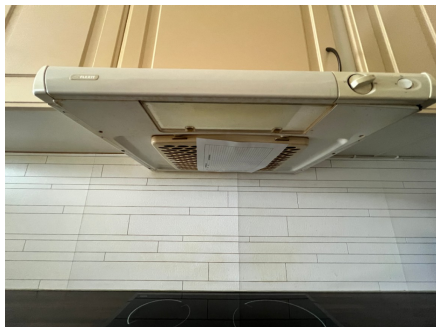
Det er avtrekk via sentralt avtrekksanlegg i bygget.

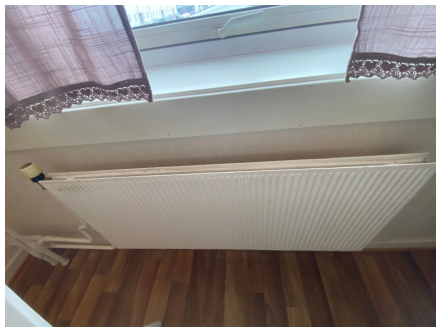
Leiligheten varmes opp ved hjelp av radiatorer.
