Vestsidavegen 1459, 2162 BRÅRUD

**Sjarmerende småbruk på Brårud |  
Låve | Stabbur | Flotte uteområder

| Tilstandsrapport ..... | 40 |

Befaringsdato: 16.05.2025

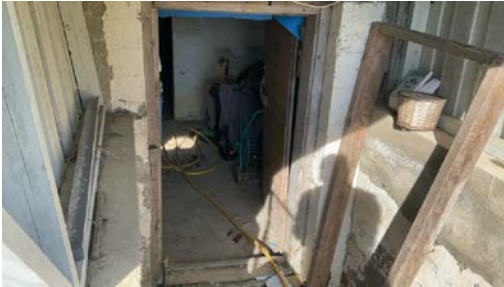
## Dører - 2

Bygningen har malt hovedytterdør og malt balkongdør i tre.

Avvikene gir grunn til å overvåke forholdet nøye for å unngå større skade eller følgeskader. Utbedringer må påregnes pga. sikkerhet, person skader kan oppstå.

- Åpninger i rekkverk må endres for å tilfredsstille krav på byggemeldingstidspunktet.

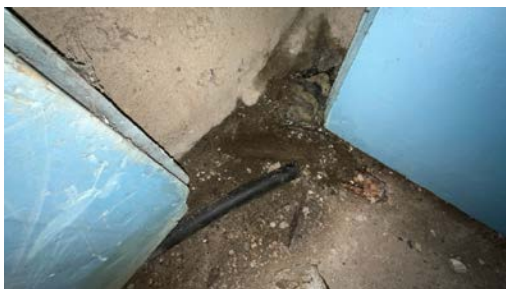
## TG 3 Kryp Kjeller

Kryp kjeller under trebjelkelag og stubbegulv.

Avvikene gir grunn til å overvåke forholdet nøye for å unngå større skade eller følgeskader. Det kan ikke utelukkes skjulte fuktproblematikk, da det er registrert fukt. Oppussing/rehabiliteringer samt nærmere undersøkelser må påregnes. Konsekvensen med økt fuktbelastning i boliger kan være vekstvillkår for sopp og råteskader. Bygningen har krypkjeller under trebjelkelag og stubbegulv.

**Kostnadsestimat: 100 000 - 300 000**

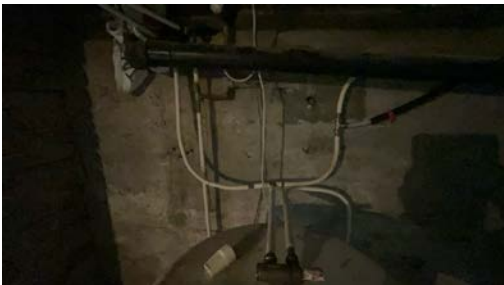
### Avløpsrør

Det er avløpsrør av plast.

Avvikene gir grunn til å overvåke forholdet nøye for å unngå større skade eller følgeskader. Skader kan plutselig oppstå på eldre anlegg med avvik, rørbrudd kan forårsake store vannskader i boliger. Utskiftninger må påregnes. Ingen dokumentasjon på avløpsrør.

- Overvåk tilstanden jevnlig. For å få tilstandsgrad 0 eller 1 må røranlegget skiftes ut, men tidspunktet for når dette er nødvendig er vanskelig å si noe om. Ved renovering, påse at røranlegget dokumenteres av fagperson.
- I forbindelse med oppgradering av våtrom vil det være naturlig med utskiftning av rør.

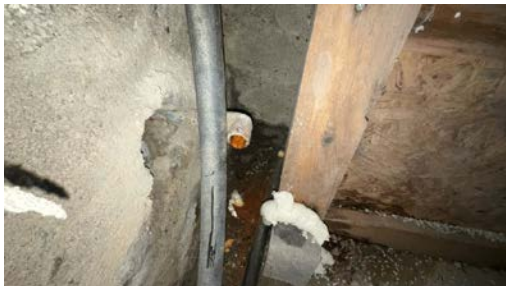
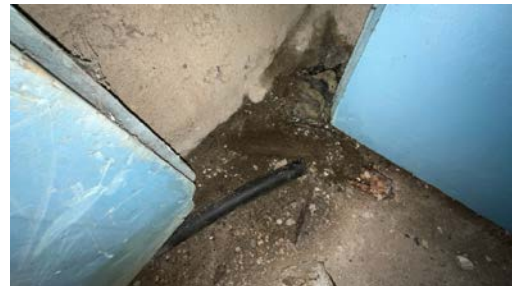
## TG 3 Grunnmur og fundamenter

- Tomteforhold > Grunnmur og fundamenter: Støpt dekke på grunn og murte og naturateinsmur i kjeller. Det er registrert horisontalriss som er symptom på jordtrykk. Det er registrert skråriss som er symptom på setninger. Det er registrert setningsskader/store riss/sprekker. Grunnmuren har setningsskader. Årsak kan være

Støpt dekke på grunn og murte og naturateinsmur i kjeller

**Kostnadsestimat: Over 300 000**

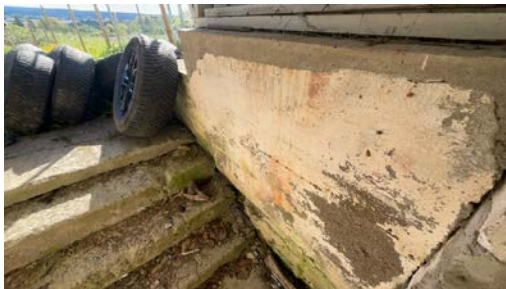
## TG 3 Terrenghold

Skrånet tomt, opparbeidet rundt boligen.
