# Tilstandsrapport

Enebolig

Vestsidavegen 1459, 2162 BRÅRUD

Befaringsdato: 16.05.2025

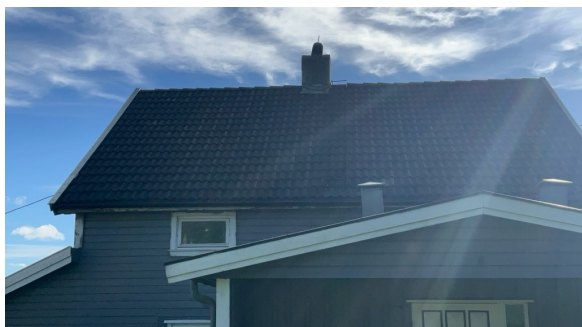
Taktekingen er av betongtakstein. Taket er besiktiget fra bakkenivå. Siden taket (takkonstruksjon, takteking og skorstein) kun er observert fra bakkenivå, er vurderingen begrenset av dette. Det er ikke sikkerhetsmessig forsvarlig å bevege seg ut på taket eller observere fra stige. Selv om det ikke er avdekket skader under befaringen, betyr ikke dette at det ikke foreligger skader som en besiktigelse på taket kan avdekke. Vær oppmerksom på denne risikoen. En undersøkelse av taket kan utføres av en fagperson under tilstrekkelige sikkerhetsforhold.

Takteking er kun observert fra bakkenivå og vurderingen er begrenset av dette. Det ikke er sikkerhetsmessig forsvarlig å bevege seg ut på taket. Selv om det ikke er avdekket skader under befaringen, betyr ikke dette at det ikke foreligger skader som en besiktigelse på taket kan avdekke. Eldre/værslitasje grunnet manglende vedlikehold, vær påkjenning og elde etc.

- Tidspunkt for utskiftning av undertak nærmer seg.
- Når takteking og undertak begynner å bli gamle, øker risikoen for lekkasjer, noe som kan føre til omfattende og kostbare reparasjoner av underliggende konstruksjoner dersom en ikke foretar tiltak på konstruksjonene før dette oppstår.
- Tidspunkt for utskiftning av takteking nærmer seg.

Vær oppmerksom på denne risikoen. En undersøkelse av taket kan utføres av en fagperson under tilstrekkelig sikkerhetsforhold. Skader kan plutselig oppstå på eldre bygningsdeler som forårsaker skader/utgifter. Om oppussing ikke utføres kan ytterligere skader oppstå.

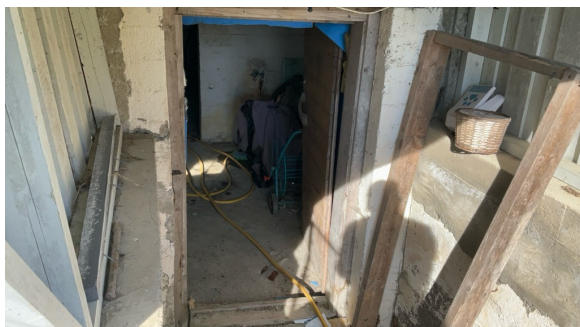
## Dører - 2

Bygningen har malt hovedytterdør og malt balkongdør i tre.

Eldre dør, med begrenset isolasjonsevne pga. værslitasje, bruk og utvendig fuktbelastning, slitasje av pakninger etc. Slitasje på terrassedør.

Avvikene gir grunn til å overvåke forholdet nøye for å unngå større skade eller følgeskader. Det må påregnes oppussing, utskiftninger av pakninger, glass og vedlikehold av dører. Om dette ikke utføres kan det gi nedsatt isolasjonsevne og nedkorte brukstid.

- Det må foretas tiltak for å lukke avviket.

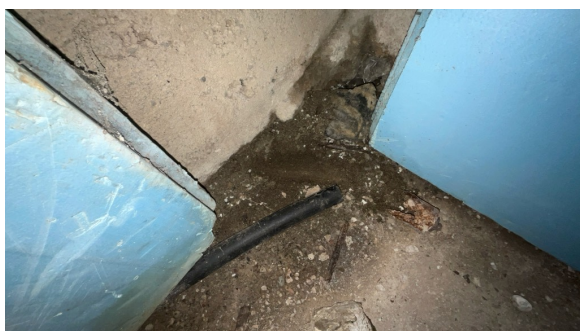
## TG 3 Kryp kjeller

Kryp kjeller under trebjelkelag og stubbegulv.

- Det er ikke adkomst til deler av kryptkjelleren. Kryptkjeller er kun vurdert i tilgjengelige deler. Kryptkjeller regnes for å være en risikokonstruksjon som er utsatt for fukt- og råteskader i bunnsvill, trebjelkelaget og andre tilstøtende konstruksjoner, på grunn av fuktighet fra grunnen og kondensering ved temperaturforskjeller. Selv om det ikke er avdekket tegn på skader, betyr ikke dette nødvendigvis at det ikke foreligger skader i eller i forbindelse med kryptkjelleren.
- Det er ikke tilfredsstillende ventilering av kryptkjeller.
- Det er begrenset ventilering/luftgjennomstrømning i kryptkjeller.
- Det er manglende fuktsperre på bakken.
- Kryptkjeller har en uavklart situasjon, konstruksjon med skadepotensiale

Avvikene gir grunn til å overvåke forholdet nøye for å unngå større skade eller følgeskader. Det kan ikke utelukkes skjulte fuktproblematikk, da det er registrert fukt. Oppussing/rehabiliteringer samt nærmere undersøkelser må påregnes. Konsekvensen med økt fuktbelastning i boliger kan være vekstvillkår for sopp og råteskader. Bygningen har krypkjeller under trebjelkelag og stubbegulv.

- Ytterligere undersøkelser må foretas for å få kartlagt tilstanden og omfanget på eventuelle skader.
- Bedre ventilering må etableres.

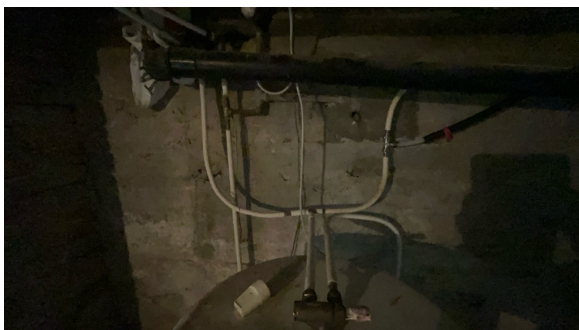
### TG 2 Avløpsrør

Det er avløpsrør av plast.

- Eldre avløpsrør har blant annet større sannsynlighet for lekkasjer, noe som kan føre til omfattende og kostbare vannskader i boliger.
- Det er ikke behov for utbedringstiltak siden anlegget fungerer i dag, men ut ifra alder kan skader plutselig oppstå på eldre anlegg.

Avvikene gir grunn til å overvåke forholdet nøye for å unngå større skade eller følgeskader. Skader kan plutselig oppstå på eldre anlegg med avvik, rørbrudd kan forårsake store vannskader i boliger. Utskiftninger må påregnes. Ingen dokumentasjon på avløpsrør.

- Overvåk tilstanden jevnlig. For å få tilstandsgrad 0 eller 1 må røranlegget skiftes ut, men tidspunktet for når dette er nødvendig er vanskelig å si noe om. Ved renovering, påse at røranlegget dokumenteres av fagperson.
- I forbindelse med oppgradering av våtrom vil det være naturlig med utskiftning av rør.

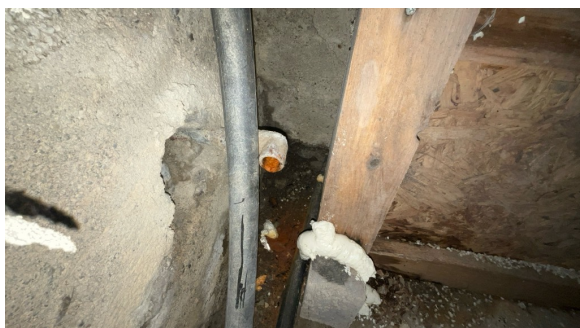
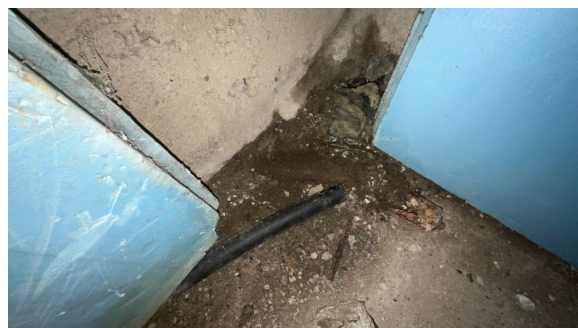
## TG 3 Grunnmur og fundamenter

Støpt dekke på grunn og murte og naturateinsmur i kjeller

- Det er registrert horisontalriss som er symptom på jordtrykk.
- Det er registrert skråriss som er symptom på setninger.
- Det er registrert setningsskader/store riss/sprekker.
- Grunnmuren har setningsskader.

Avvikene gir grunn til å overvåke forholdet nøye for å unngå større skade eller følgeskader. Utbedringer må påregnes, ytterligere skader kan oppstå. Oppussing/rehabiliteringer må påregnes.

- Påviste skader må utbedres.

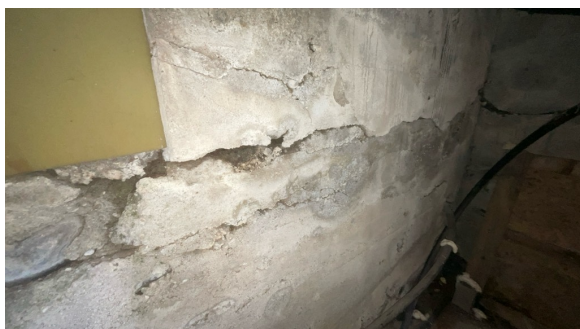
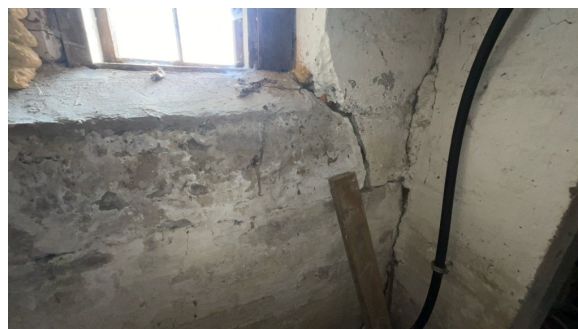
## TG 3 Forstøtningsmur

Forstøtningsmur er av betong.

- Det er påvist større sprekker og/eller skjevheter i muren.

Avvikene gir grunn til å overvåke forholdet nøye for å unngå større skade eller følgeskader.
