# Tilstandsrapport

Leilighet i boligblokk

Vognstølen 18 H, 5096 BERGEN

Befaringsdato: 02.10.2025

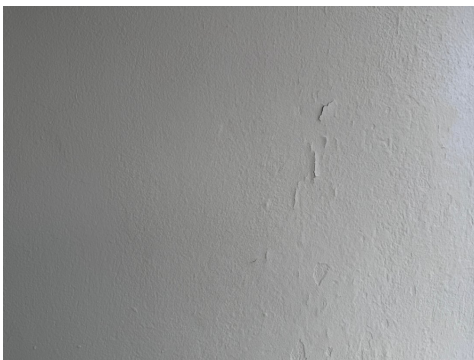
Malingslitt på skillevegg.

Kledningsbord med lokal råte bør skiftes i regi av Brl. Skillevegg i betong bør vedlikeholdes/males.

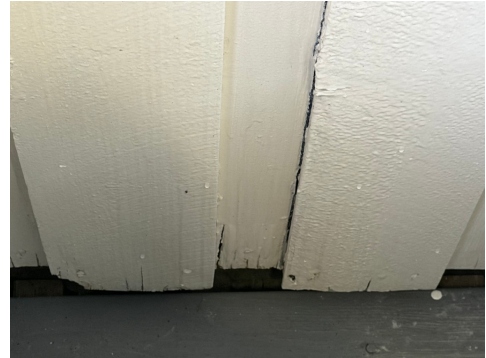
Råte i nedre del av kledningsbord v/ altan.

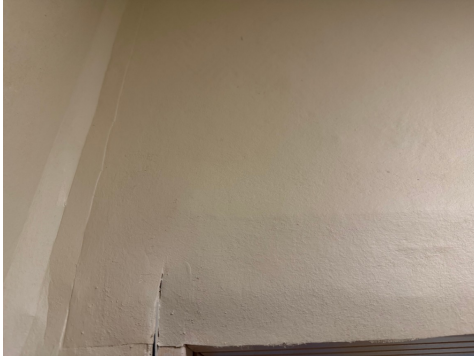
Ujevn veggoverflate i gang.

Generell oppgradering, ev. utbedring av påpekte punkter må påregnes for å lukke avviket. Ujevne overflater bør sparkles/males v/ behov.

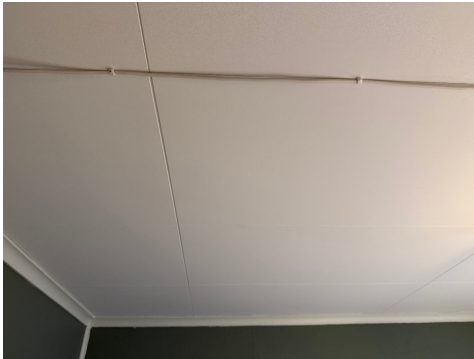
Takplater på soverom har kortskjøter på samme sted. Normalt sett skal kortskjøter på takplater ligge med 60 cm avstand fra hverandre.

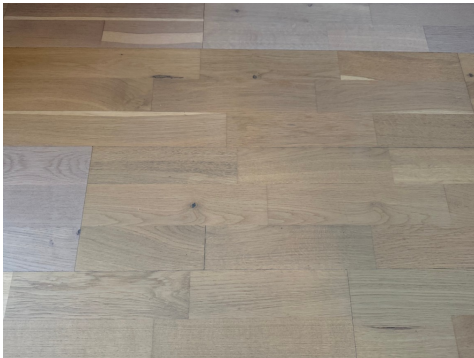
Fargeforskjell i parkett i stue. Skyldes sannsynligvis at tidligere eier har lagt to forskjellige parkett typer.

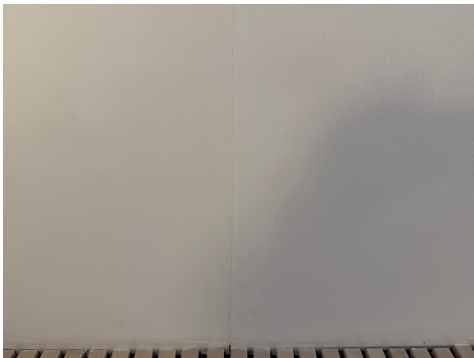
Riss i plateskjøt i stuehimling.

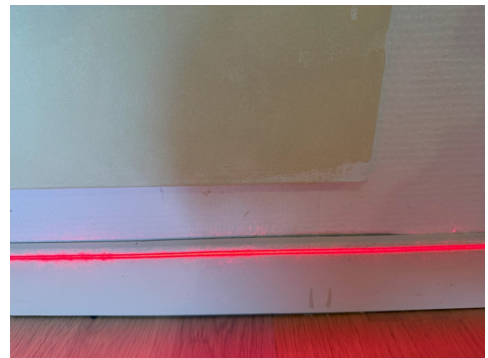
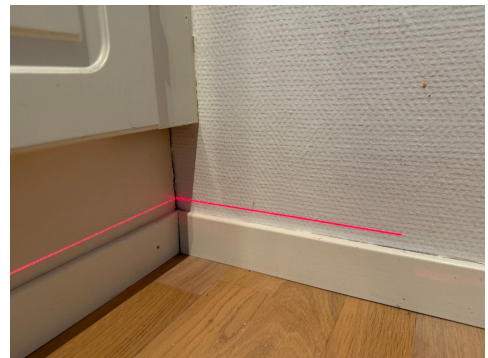
- Det er målt høydeforskjell på mellom 15-30 mm gjennom hele rommet. Tilstandsgrad 2 gis med bakgrunn i standardens krav til godkjente måleavvik.

Bilder viser skjevheter i gulv på kjøkken.

- For å få tilstandsgrad 0 eller 1 må høydeforskjeller rettes opp. Det vil imidlertid sjelden være økonomisk rasjonelt som et enkeltstående tiltak i en bolig som dette. Dersom boligen en gang skal renoveres, kan man vurdere slike tiltak.

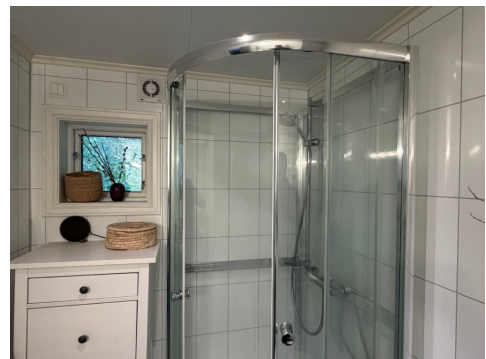
Vindu i våtsone.

Vedr. vindu i våtsone: Ingen tiltak er nødvendig, siden det er montert dusjkkabinett vil ikke vindu bli utsatt for direkte vannsprut/søl.

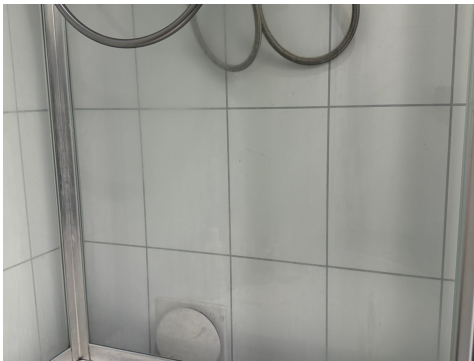
Ettersom det er montert ventil i nedre del av dusjsone så kan badet kun benyttes med lukket dusjkabinett. Dersom dusjkabinett fjernes må det gjøres tiltak i dusjsone pga ukurant gjennomføring/ventil.

Ventil i nedre del av vegg i dusjsone (Ukurant løsning).

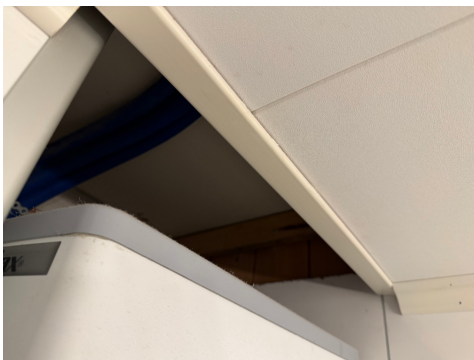
Synlige rør og panel i øvre del av vegg v/ varmtvannstank.

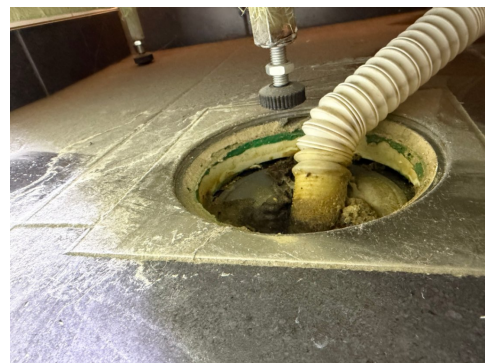
Plastsluk i dusjsone.

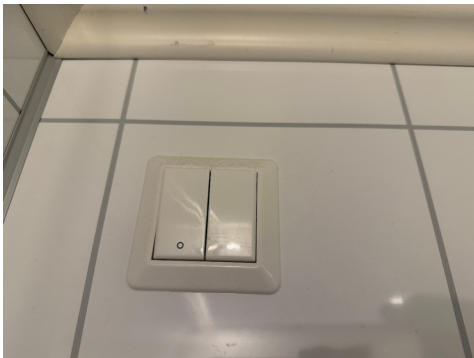
Bryter til el.avtrekksventil. Må være påslått v/ dusjing.

- Det bør etableres tilfredsstillende tilluft til våtrom f.eks. luftespalte ved dør e.l.

Dørterskel bør skiftes slik at det blir tilluftspalte under dør.

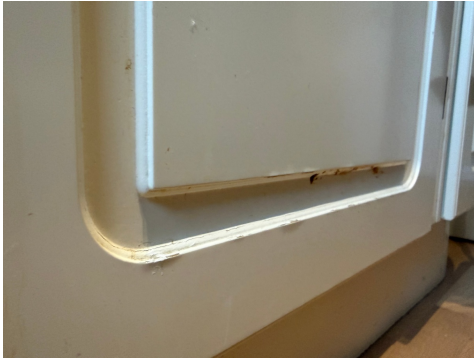
Slitasje/svelling i nedre del av skapfront under vask.

Fungerer med dagens tilstand. Generell oppgradering må påregnes dersom man ønsker dagens standard.

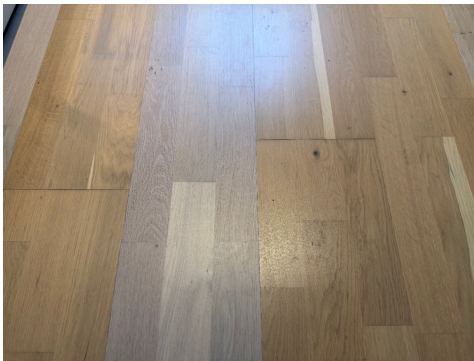
Fargeforskjell i parkett på kjøkken. Skyldes sannsynligvis at tidligere eier har lagt to forskjellige parkett typer.

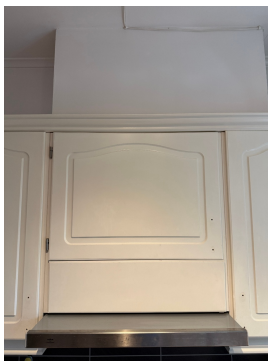
Pga ventilators alder må det påregnes vedlikehold, ev. utskiftninger v/behov.

Kjøkkenventilator.

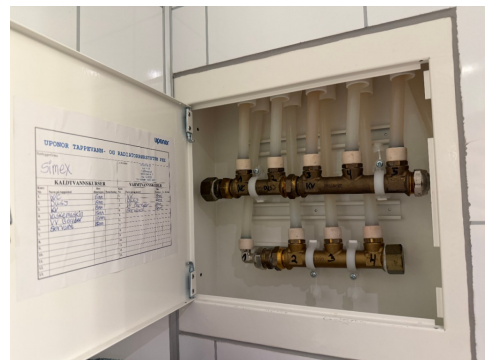
Ingen tegn til fukt/kondens i rør i rør skap. Rør i rør skap bør sjekkes for ev. lekkasje 2 ganger årlig.

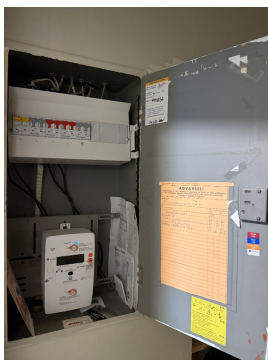
Det har ikke vært utført BKK el-kontroll de senere årene. Forskrift om elektrisk lavspenningsanlegg anbefaler at det blir foretatt regelmessig ettersyn av det elektriske anlegget hvert tiende år. På bakgrunn av overnevnte forhold anbefaler jeg en gjennomgang av det elektriske anlegget. El.anlegg får tilstandsgrad 2 når det ikke er utført el-kontroll de senere årene.

Sikringsskap i entre.
