Setskogveien 1552, 1954 SETSKOG

**Oppussingsobjekt – koselig  
enebolig med romslig planløsning,  
integreert garasje og solrik tomt i  
naturskjønne omgivelser.**

## ENEBOLIG

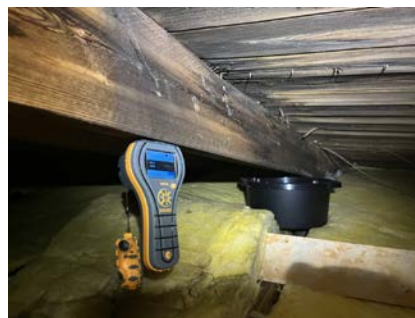
Råteskadet taksperre og undertak. Fuktmålinger viste ikke utslag på fukt.

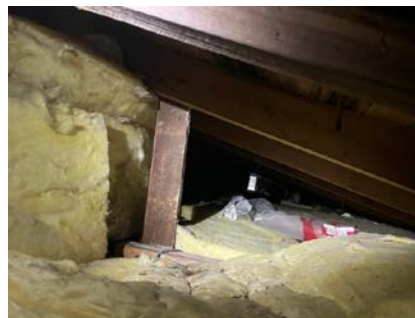
Begrenset tilgang møneloft sør.

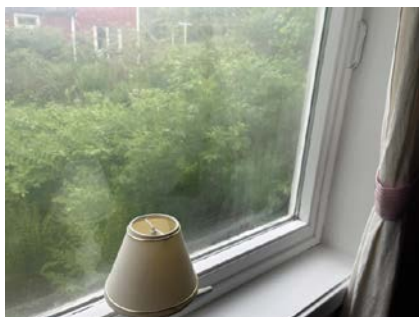
Vindu med punktert glass i 1.etasje.

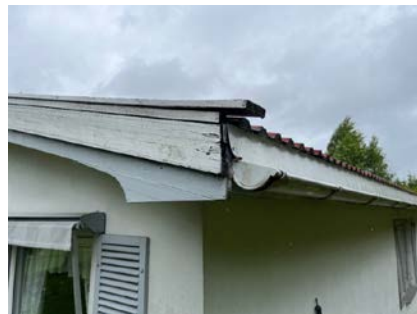
Vindski med skade.

Vindskier med skader må skiftes.

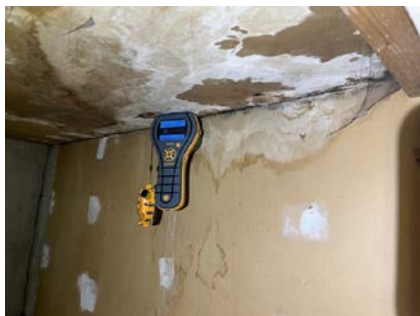
Fukt og råteskade i bod ved pipe. Fuktmåling viste ikke utslag på fukt.

Det bør påregnes at de fleste overflater skiftes eller utbedres.  
Himling i skap må avdekkes for å kunne kontrollere omfanget av skade og skadde materialer må skiftes.  
Det ble ikke avdekket unormal fukt i området på befaringstidspunktet og det kan være eldre skade, men årsaken bør avklares hvis mulig, ses i sammenheng med registrert skade på møneloft.

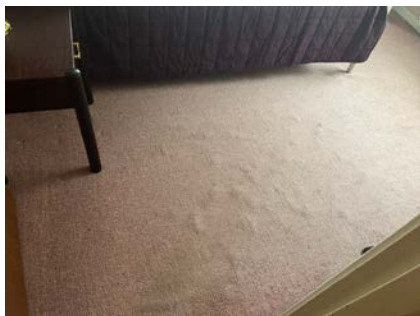
Vegg-til-vegg tepper er nedslitte.

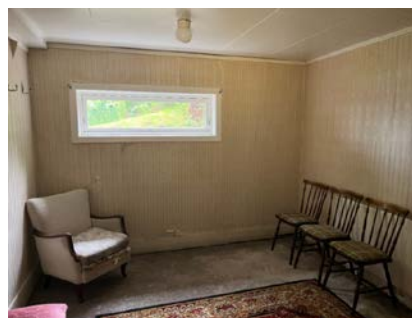
Kjellerstue har fuktskader på veggoverflater.

Vegg overflater bør skiftes og det bør legges gulv eller pusse betonggulvet.

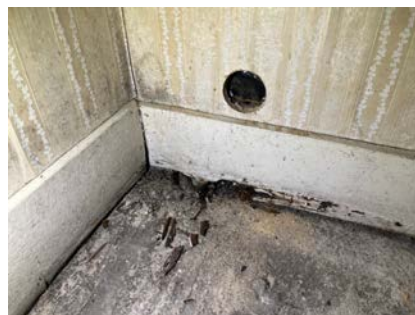
Underetasje med sokkelløsning, består av boligdel med inngangsparti til entre, et soverom og kjellerstue e.l. Punktet må sees i sammenheng med 'Drenering'. Rommene har delvis oppforet gulv og utforet vegger. Etasjen har naturlig ventilasjon med ventiler i yttervegger. Det er foretatt hulltaking og fuktmålinger som viste opp til ca. 23 %, som

er over grensen til skadelig fukt. Treverk skal ha fuktinnhold lavere enn 15 vektprosent. I treverk med fuktighet over 17 vektprosent øker faren for råte og muggsoppvekst dramatisk. Hvis fuktinnholdet ligger over 20 vektprosent, er allerede muggsoppen dannet. Fibermetningsgrad for treverk er 28 vektprosent. Vurdering av avvik: Det er påvist indikasjoner på noe fuktgjennomtrenging i kjellergulv. Det er påvist synlige fukt/råteskader i treverk i underetg./kjeller, hulltaking er derfor ikke nødvendig. Det er registrert fukt og råteskader fortrinnvis i utforet vegg mot øst. Observert saltutslag på betonggulv, som er tegn på fukt fra grunn.

Fukt og råteskader i kjellerstue.

Rom under terreng må betegnes som en risikokonstruksjon og kan bli utsatt for fukt, spesielt ved store nedbørsmengder og må holdes under oppsikt.

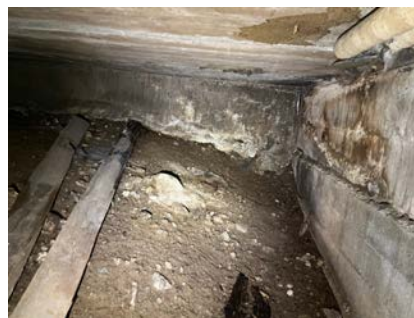
Bygningen har krypkjeller under deler av bygning, med fjell og jordmasser i dagen, innvendig tilgang, murvegger og himling av betongdekke. Vurdering av avvik: Det er manglende fuktsperre på bakken. Det er påvist synlig vann i krypkjeller eller synlige tegn på innsig av vann i krypkjeller. Det er et innsig av vann fra øst. Jordmasser holder på fuktigheten.

Krypkjeller med synlig fuktinntrenging.

Krypkjellere må betegnes som en risikokonstruksjon og kan bli utsatt for fukt, spesielt ved store nedbørsmengder og må holdes under oppsikt.

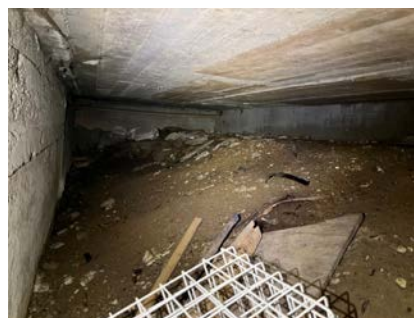
Krypkjeller med jordmasser.

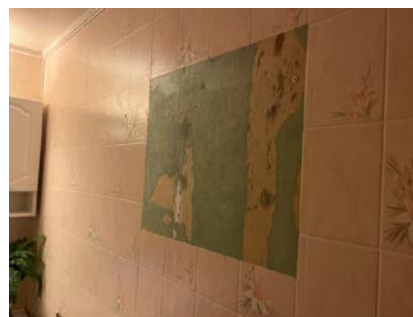
Våtromstapet på vegger og malte plater i himling. Vurdering av avvik: Det er avvik: Et felt på vegg mangler våtromstapet.

Et felt på vegg mangler våtromstapet.

Felt uten våtromstapet er ikke i våtsone og det er ikke behov for tiltak grunnet risiko for fuktskader.

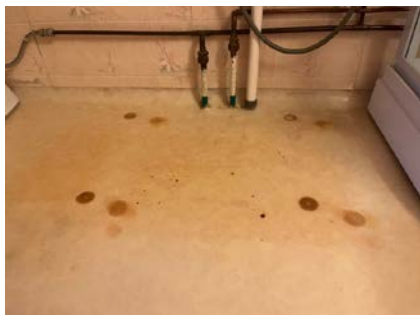
Falmet og varmemerker på belegg.

Det er ikke behov for tiltak for dette avviket, utover det som er beskrevet under membran/tettesjikt.

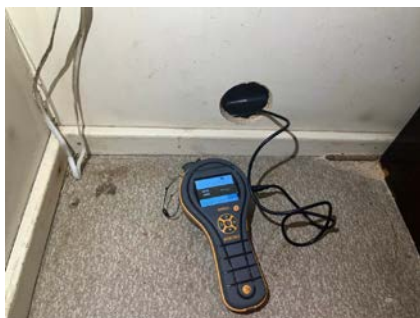
Hulltaking er foretatt i bod mot dusjsone.  
Fuktmåling i trevirke viste normale verdier.

Fuktmåling uten avvik.  
Ved målinger under 7,8 % vil displayet ikke vise resultat.

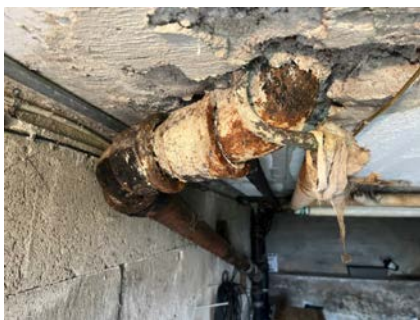
Synlige avløpsrør av støpejern og noe plast. Stakeluker i underetasje og det er observert vakuumventil i kjellerbod og avløpslufing over tak. Vurdering av avvik: Mer enn halvparten av forventet brukstid er passert på innvendige avløpsledninger. Eldre støpejernsrør med rustdannelser og det er tegn som tyder på de har oppnådd forventet brukstid. Rør for avløpslufing er ikke isolert på møneloft og kan skape kondens. Anbefalt brukstid for avløpsrør av støpejern er ca. 50 år og var dominerende rørmateriale mellom 1950 og 1970.

Eldre støpejernsrør.

Avløpsrør på kaldtloft bør isoleres, for å unngå kondens og fuktskader.

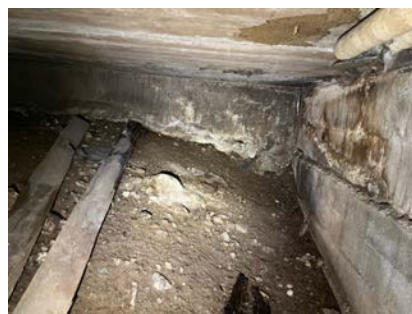
Det er ingen synlig fuktsikring av grunnmur. Fuktsikringens utførelse og materiale er ikke kjent under terreng. Det er vurdert ut fra alder på bygning og observasjoner i kjelleretasje. Punktet må sees i sammenheng 'Rom under terreng'. Vurdering av avvik: Det er ut ifra observasjoner konstatert at drenering/tettesjikt har funksjonssvikt/svært begrenset effekt. Det er større fuktinnslag fra terreng til underetasje.

Fukttinnis fra terreng til underetasje.

Fuktsikring og drenering må etableres, så langt det lar seg gjøre for at underetasje skal kunne få et bedre miljø.  
Ses i sammenheng med terrengforhold og rom under terreng/krypkjeller.
