# Tilstandsrapport

📍 Klettsæterveien 621, 2450 RENA

# gnr. 5, bnr. 4, fnr. 1

Oppdragsnr.: 14566-1474

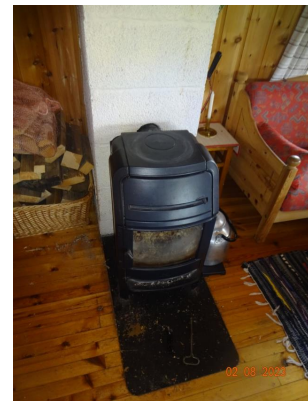
## Pipe og ildsted

- Det er påvist brennbart materiale nærmere enn 300 mm fra sotluke/feieluke.

- Det må foretas tiltak for å lukke avviket.

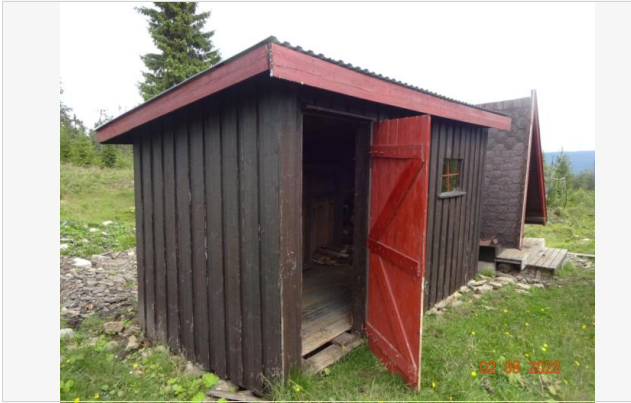
## Frittliggende utebod

Generelt med noe preg av skader, aldersforvitring og noe manglende vedlikehold.

Det er påvist råteskader i panel. Må påregne utskiftninger.
