# Tilstandsrapport

Enebolig

Duevegen 3, 2406 ELVERUM

Befaringsdato: 11.06.2025

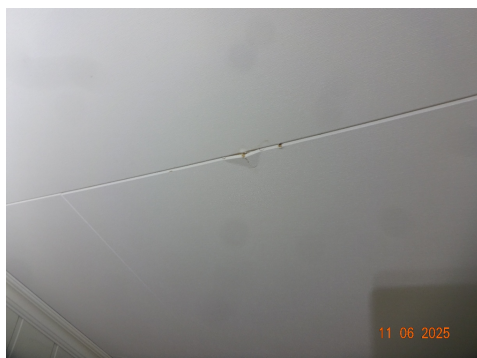
- Det er påvist andre avvik:
- Det er påvist skade i himlingsplate i 2. etasje.

- Det må foretas tiltak for å lukke avviket.

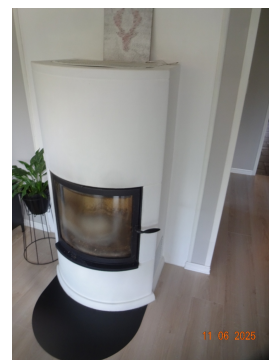
## TG 1 Pipe og ildsted

Elementpipe med ett løp. Sotluke.  
Peisovn i stue.  
Gnistsikring utført med metallplate under ildsted.

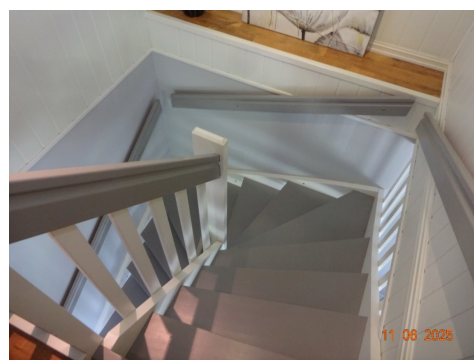
## TG 1 Innvendige trapper

Malt tretrapp til 2. etasje. Utført med rekkverk og håndløper av treverk.

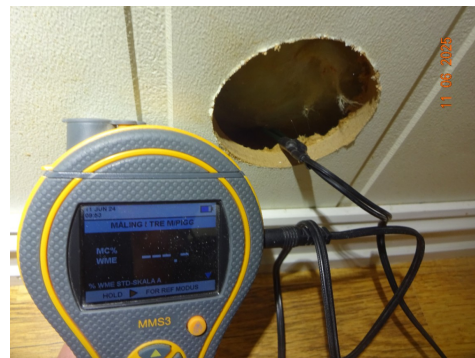
#### ! TG 1 Tilliggende konstruksjoner våtrom

Hulltaking er foretatt nederst på delevegg mot våtsonen. Ved bruk av fuktmåler ble det ikke registrert unormale verdier.

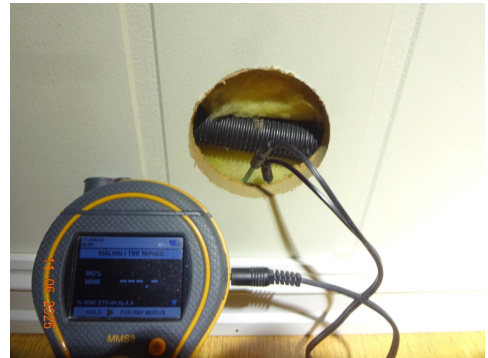
## ❗ TG 1 Tilliggende konstruksjoner våtrom

Hulltaking er foretatt nederst på delevegg mot våtsonen. Ved bruk av fuktmåler ble det ikke registrert unormale verdier.

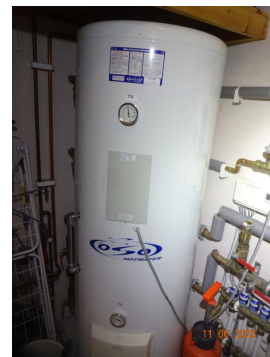
## TG 1 Varmtvannstank

Dobbeltmantlet varmtvannsbereder for gulvvarme og forbruksvann.  
Tilknyttet luft/vann varmpumpe.

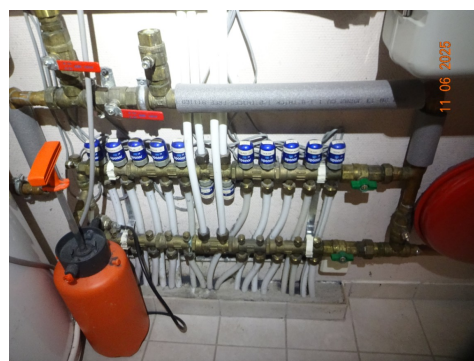
## TG 1 Vannbåren varme

Fordelerstokk for vannbåren gulvvarme i teknisk rom.
