# Gandsgaten 9 C 4307 SANDNES

## Tilstandsrapport Eierskifte

Boligtype: Borettslagsleilighet (i blokk)  
Byggeår: 1963  
BRA: 74 m<sup>2</sup>  
BRA-i: 65 m<sup>2</sup>  
Rapportdato: 30.11.2025 (Gyldig til 30.11.2026)

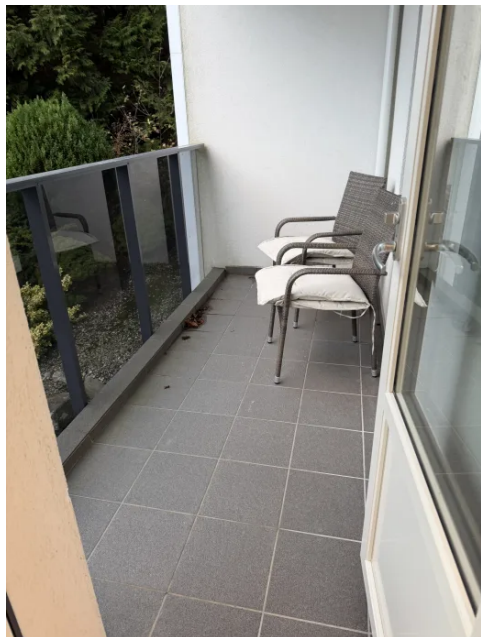
### 6.1 Balkong, terrasse, platting

| Innfesting er skjult i konstruksjon og er ikke tilgjengelig for kontroll. Ved regnvær kan det bli liggende igjen noe vann på gulv. Fremstår ellers med normal slitasje. Overflatevann er tilkoblet avløp. | |

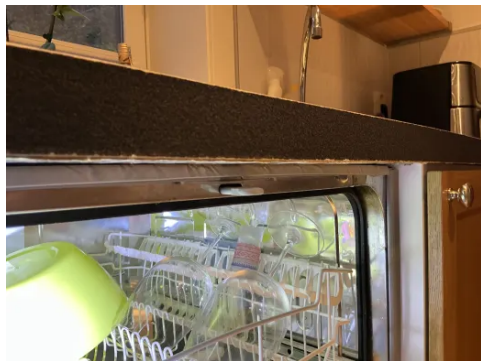
Noe svelling på benkeplate over oppvaskmaskin. Ved fukt-søk er det ikke registrert unormale verdier. Kjøkken fremstår ellers med normal slitasje TG 1.

Noe svelling på benkeplate over oppvaskmaskin.

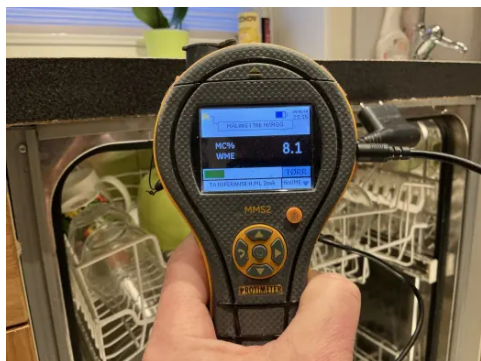
Ved fukt-søk er det ikke registrert unormale verdier.

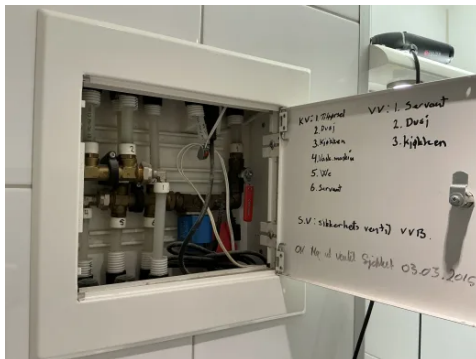
## 6.7 Vannledninger

Rør i rør skap er plassert i bad/vaskerom.  
Avløp med utkast i vegg. Avløp er ikke funksjons-testet.

Vannrør er skjult i konstruksjon og eventuell isolasjon på rør er ikke tilgjengelig for kontroll.  
Det registreres normalt vanntrykk og god avrenning fra vannkran.  
Det gjøres oppmerksom på at vanntrykk og avrenning kun er visuelt undersøkt og ikke trykk-testet.  
Hovedstoppekran er plassert i rør i rør skap.  
Hovedstoppekran fungerer som tiltenkt.

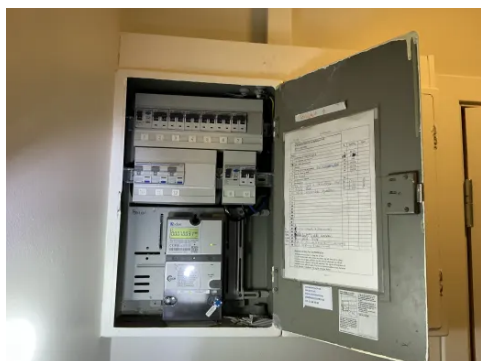
Sikringsskap står i felles gang.

Samsvarserklæring for elektrisk anlegg foreligger ikke TG 2.  
Samsvarserklæring er dokumentasjon som viser at et elektrisk anlegg eller en installasjon er utført i samsvar med kravene i gjeldende forskrifter.

Med bakgrunn i de registrerte avvik bør det gjennomføres en utvidet el-kontroll av en kvalifisert elektrofaglig person.

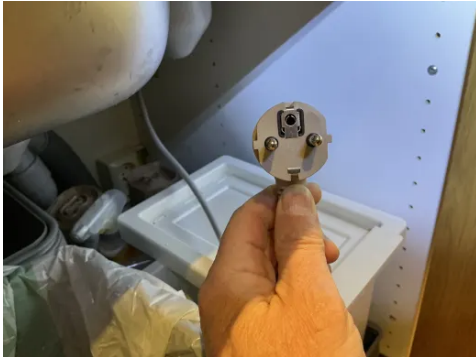
## 6.9 Varmtvannsbereder

Bereder er plassert i tørt rom, overtrykk-ventil er tilkoblet avløp.  
Teknisk levetid bereder i rustfritt stål 15 - 30 år. Anbefalt brukstid 20 år.  
TG 2 på grunn av bereder er tilkoblet strøm med kontakt.

Varmtvannsberedere med effekt på 1500 W eller mer må være fast tilkoblet det elektriske anlegget. Det er ikke lenger tillatt å koble disse til vanlig stikkontakt. For beredere installert før 2010 og tilkoblet gjennom stikkontakt, er det ikke pålagt å bygge om anlegget, men det anbefales å gå over til fast tilkobling.

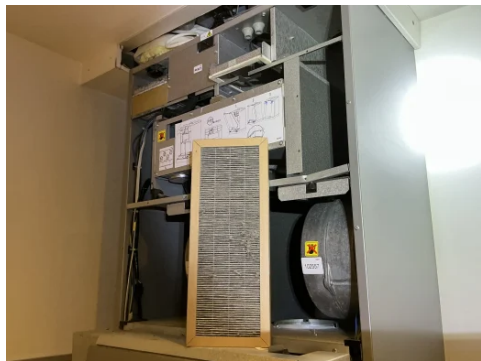
Filter er tilsmusset.

| Balansert ventilasjon har normal funksjon i dag. TG 2 settes med bakgrunn av at garantitid er overgått (5 år). Filter er tilsmusset. | |

| Årlig bytte av filter og ventilasjons-rens/service hvert 5 år anbefales. | |

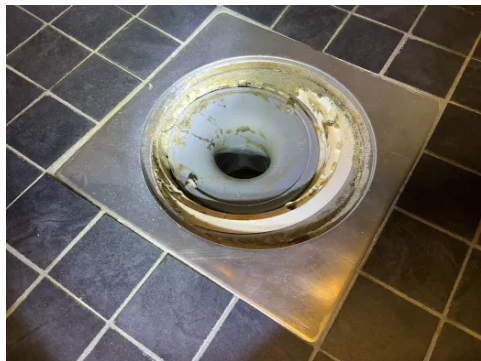
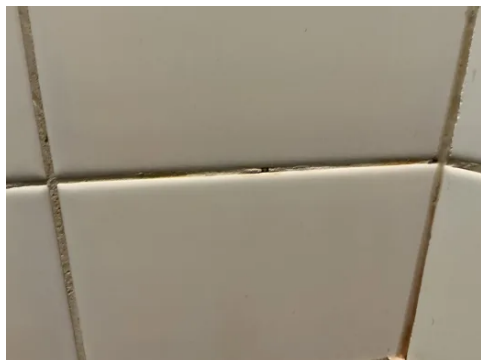
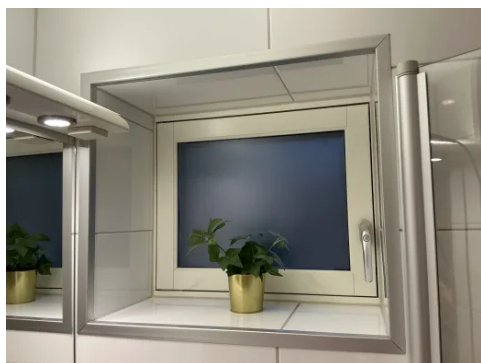
Høydeforskjell fra topp sluk-rist til aluminiums-list ved terskel er målt til 3, 5 cm. Vindu er plassert i våt-sone. Ut-foring til vindu er dekket med fliser. Overflater fremstår med normal slitasje. TG 2 på grunn av. Det registreres riss/sprekker i noen flis-fuger på vegg og bom (hulrom under) noen fliser på gulv.
