# Tilstandsrapport

Vestre Solørveg 436, 2270 FLISA

# gnr. 117, bnr. 85

Rapportdato: 08.01.2024

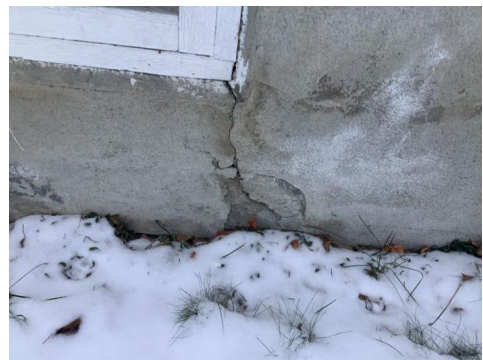
- Grunnmuren har sprekkdannelser.

Det er noen sprekker i grunnmurer.

Eksempel på sprekke i grunnmur.

Forsøgling av sprekker.

Kostnadsestimat: Under 10 000
