# Tilstandsrapport

Enebolig

Sørmessenvegen 2, 2610 MESNALI

# gnr. 511, bnr. 63

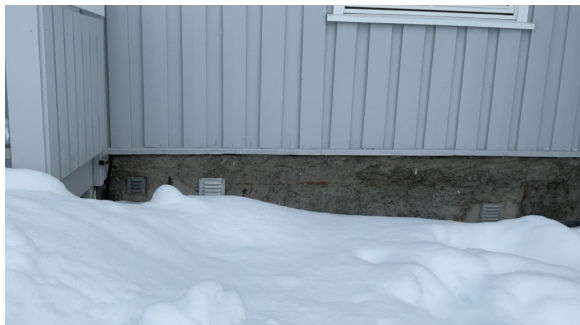
Småsprekker nederst på kledning flere steder.

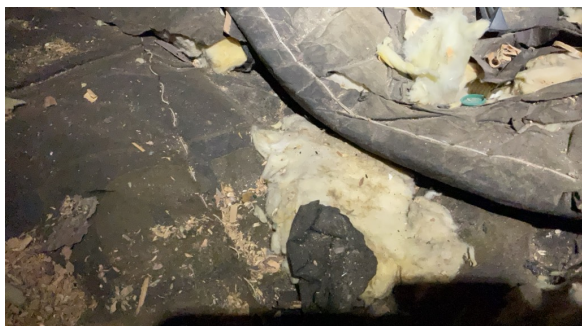
Mus i bygninger kan forårsake strukturelle skader på bygningsdeler, for eksempel gnaging på kabler/rør, isolasjon, tettesjikt etc. Mus kan i enkelte tilfeller overføre sykdom til mennesker.

Det er påvist spor etter mus, omfanget er ukjent.

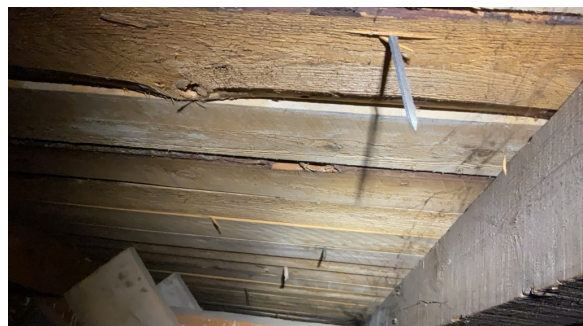
Spiker stikker gjennom undertaket flere steder.

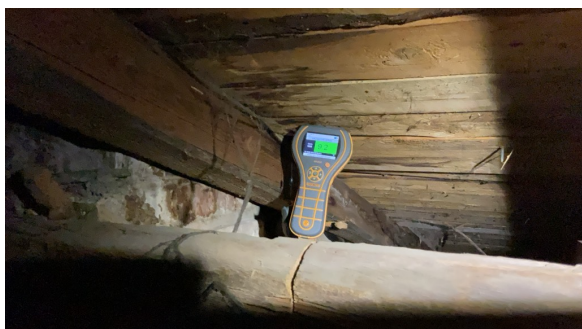
- Det er begrenset/dårlig ventilering av takkonstruksjonen.
- Det er påvist fuktskjolder i undertak/takkonstruksjon.

Synlig fuktmerker på undertak. Det er uklart om fuktmerkene skyldes tidligere eller nylig vanninntrengning. Merker var tørre ved befaring.

Synlig fuktmerker på undertak.

Jeg anbefaler nærmere undersøkelser av mulig fuktproblematikk, lufting og isolasjon i takkonstruksjonen, samt kontroll av konstruksjonens tilstand og bæreevne.

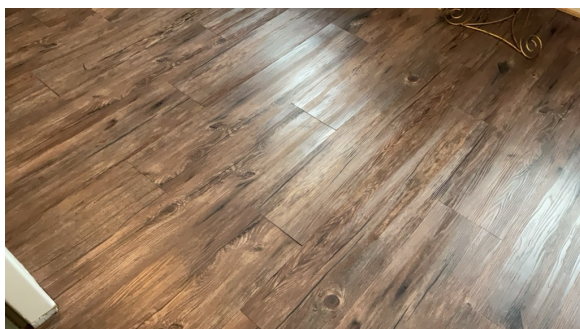
Glipper på "klikkvinyk"

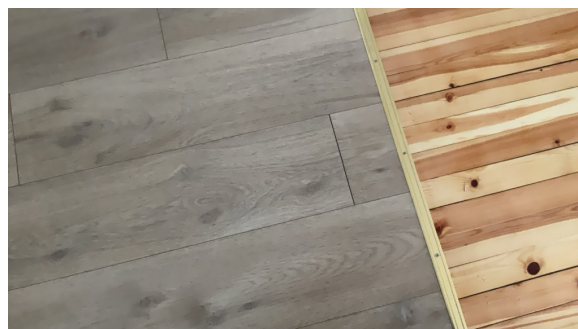
Glippe på laminat mellom stue/kjøkken

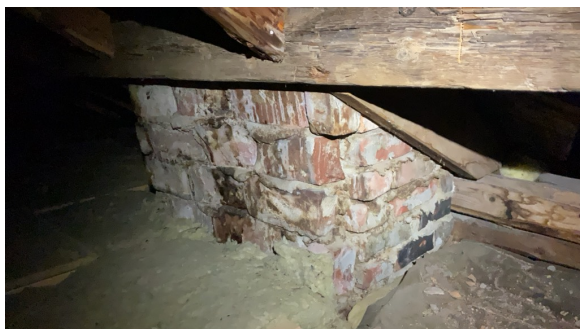
Rennemerker på pipe på loft.

- Tettingen rundt pipa må undersøkes.
- Det bør foretas nærmere undersøkelser av pipeløp.

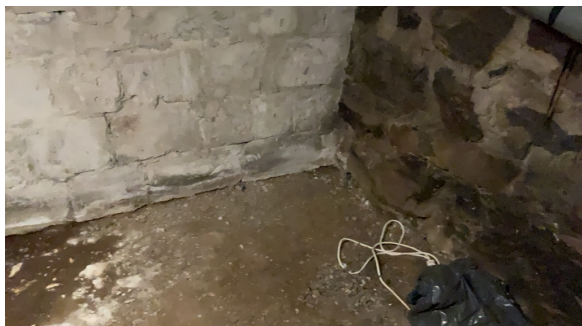
- Det er manglende fuktsperre på bakken.

Fuktsperre på bakken bør etableres.

Det anbefales å legge plastfolie mot grunnen. Rydd grunnen i kryperommet for alt organisk avfall og avrett om nødvendig med f.eks. sand eller grus. Dekk den deretter med plastfolie. Plastfolien legges ut for å hindre avdunsting fra grunnen. Der grunnen i kryperommet ligger under utvendig terreng, bør avrettingen sørge for at det blir fall mot ringmur eller mot en sentralt plassert renne (drensgrøft) hvor vann kan få avløp. Grunnen må være jevn og fri for bygningsmaterialer og rask. Legg folien med god overlapp i skjøtene og slik at det ikke kan samle seg vann på oversiden. Danner det seg likevel punkter hvor eventuelt inntrengende vann kan samle seg, må plastfolien perforeres slik at vannet kan dreneres ned. Avslutt folien ca. 0,1 m fra ringmuren slik at ev. kondensvann fra ringmuren eller overflatevann som trenger inn, kan dreneres ned. Se også byggforsk datablad 521.203.

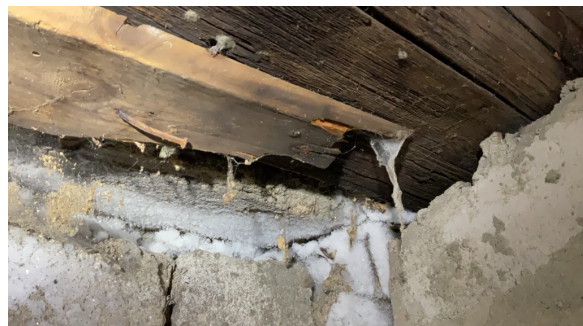
Isdannelser på bunnsvill/bunnstokk.

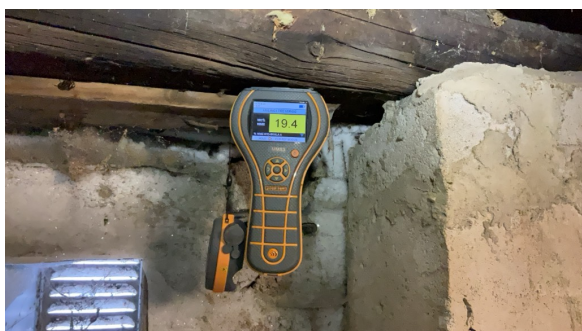
Rom under terreng med dagens tilstand egner seg ikke innredet. Ved fuktmåling registrerte jeg risikable verdier for skadelig fukt, det indikerer at konstruksjonen er utsatt for fuktpåkjenning. Overflater på vegger under terreng er av Mur/betong, hulltaking er derfor ikke foretatt. Fukt er kontrollert på annen måte.

Ved fuktmåling registrerte jeg risikable verdier for skadelig fukt, det indikerer at konstruksjonen er utsatt for fuktpåkjenning.

Organiske materialer direkte mot jordgolv/betonggolv anbefales fjernet. Det anbefales bruk av avfukter for fuktkontroll.

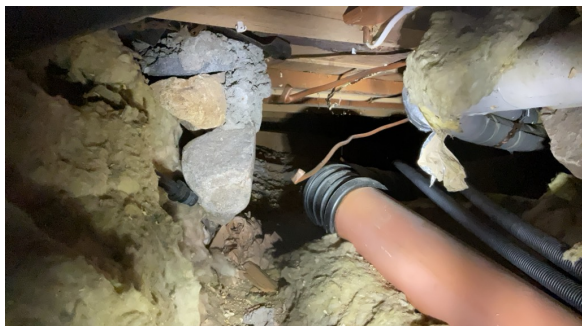
Kryp kjeller under gang har lav høyde og tilkomst ikke mulig. Fuktskader på undersiden av gulvkonstruksjonen som følge av for fuktig klima i krypkjeller, er svært utbredt. Lav høyde mellom grunnen og etasjeskiller øker risikoen for skader.

Krypekjeller under gang.

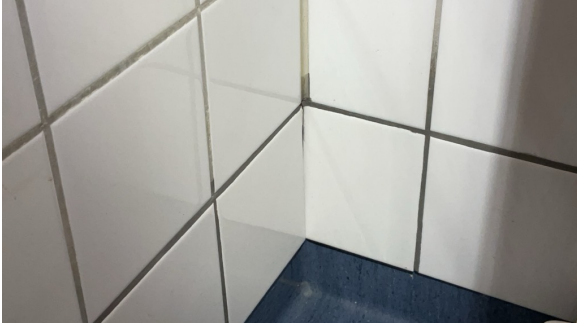
- Det er påvist at flisfuger har riss/sprekker.

Riss eller sprekker i fuger registrert.

- Fuger bør skiftes ut.

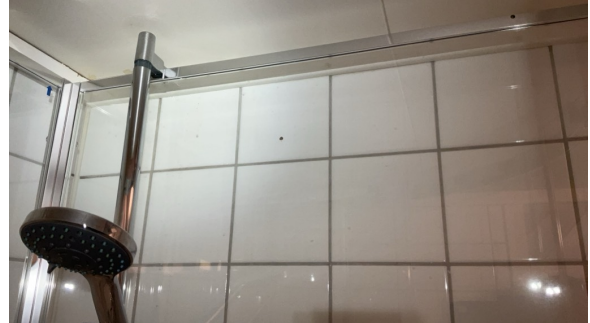
Veggene har gjenværende hull etter tidligere installasjon.

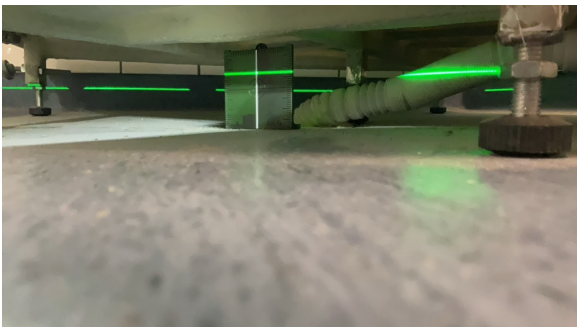
- Det er påvist avvik i fallforhold til sluk i forhold til krav i forskrift på byggetidspunktet.

- Til tross for avviket i fall/høydeforskjell til sluk, vil gulvet fortsatt kunne lede vann mot sluket, men med redusert effektivitet. Dette kan potensielt øke risikoen for vannansamling i enkelte områder av badet.

Målt fall til sluk: 3mm

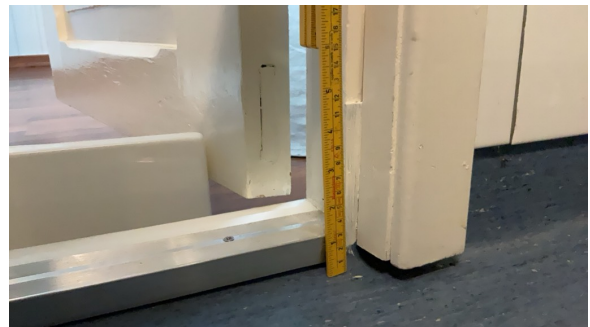
Oppbrett ved terskel målt til 25mm.

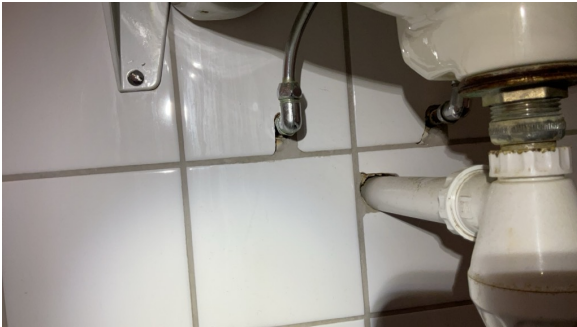
- Badet/våtsonen står foran en full oppgradering.
- Eldre sluk av plast er ofte utsatt for lekkasjer og særlig i overganger. Eventuelle lekkasjer kan medføre fuktskader på tilleggende konstruksjoner.

Utettheter rundt rørføringer.

**Kostnadsestimat: 200 000 - 500 000**

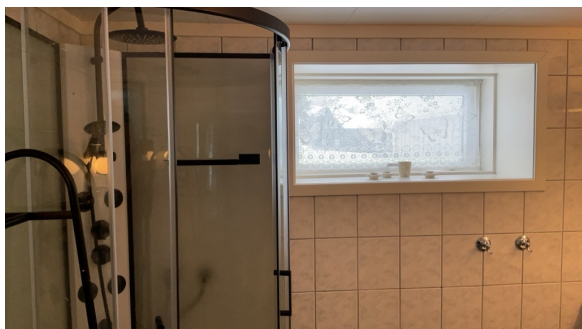
- Det er vindu/dør med ikke fuktbestandige materialer i våtsonen (ved vask, dusj, badekar, osv.), løsningen eller byggematerialet er uegnet.

Vindu i våtsone.

- Uegnede materialer må fuktbeskyttes/utskiftes.

Synlig treverk på gulv, vegger og tak som blir utsatt for vannsøl, lekkasjevann eller kondens, skal utføres med fuktbestandige overflatematerialer.

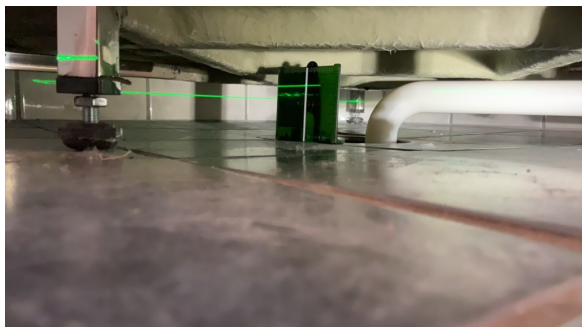
- Til tross for avviket i fall/høydeforskjell til sluk, vil gulvet fortsatt kunne lede vann mot sluket, men med redusert effektivitet. Dette kan potensielt øke risikoen for vannansamling i enkelte områder av badet.

Målt fall til sluk: 9mm

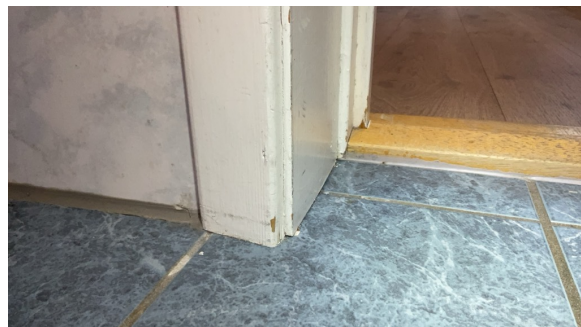
Ingen synlig oppbrett av membran ved terskel.

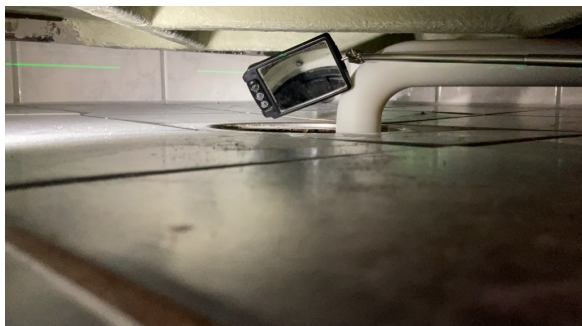
- Usikker løsning rundt klemring gir økt risiko for at vann kan trenge ned mellom membranen og sluket. Dette kan føre til lekkasje og fuktskader i underliggende konstruksjoner over tid.

Ingen synlig membran i sluk.

Kostnadsestimat er vurdert ut fra full renovering av våtrommet.

**Kostnadsestimat: 200 000 - 500 000**

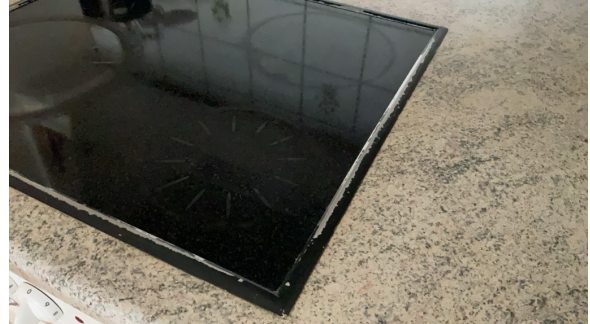
- Det er påvist at overflater har noe skader.

Slitasje på steketopp.

- Det må foretas lokal utbedring.

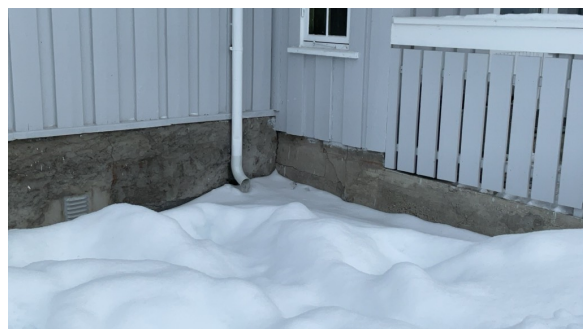
- Grunnmuren har sprekkdannelser.

Riss og sprekker registrert på grunnmur. Bygningsdelen er gammel og har kort forventet gjenværende brukstid. Skjevheter i konstruksjonen som sannsynligvis har sin årsak i fundamenteringen ble registrert.

Sprekker og riss kan skyldes normal materialbevegelse, svinn i betong eller setninger i grunnen. Dersom sprekken utvikler seg, kan de føre til økt fuktinntrenging og gradvis svekkelse av konstruksjonens bestandighet. Det anbefales å følge med på utviklingen og tette sprekken med egnet reparasjonsmateriale. Ved økende omfang, tegn til setningsskader eller usikkerhet rundt årsaken bør fagkyndig foreta en nærmere vurdering.

Sprekker i grunnmur flere steder.

- Lokal utbedring må utføres.
