Sørmessenvegen 2, 2610 MESNALI

**Stor og hyggelig enebolig sentralt i Mesnali! Solrik sydvestvendt terrasse, lysthus og dobbeltgarasje fra 2010.**

Befaringsdato: 29.01.2026

# Tilstandsrapport

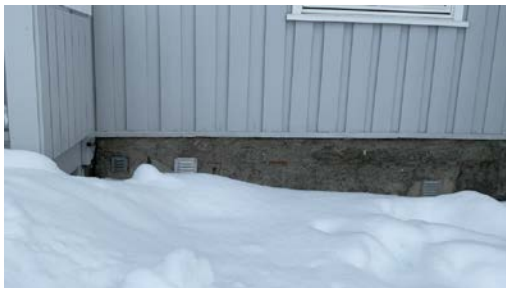
Småsprekker nederst på kledning flere steder.

Kledningen bør musesikres på en måte som ikke hindrer nødvendig lufting og drenering bak kledningen.

Lokale tiltak kan forlenge levetiden til ytterveggen/kledningen. Åpning av konstruksjonen for en grundigere vurdering anbefales. Selv om materialene er godt tørket, vil en laftet bygning få setninger. Årsaken til setningene er at stokkene krymper ved uttørring og at trevirket blir trykt sammen. Når trevirket igjen opptar fuktighet, vil bygningen heve seg. Detaljer på råbygget og montering av innredninger må tillate endringer i høyden på lafteveggen.

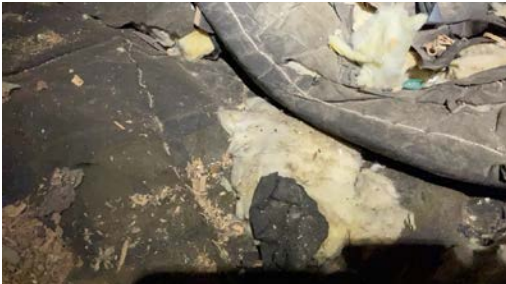
Mus i bygninger kan forårsake strukturelle skader på bygningsdeler, for eksempel gnaging på kabler/rør, isolasjon, tettesjikt etc. Mus kan i enkelte tilfeller overføre sykdom til mennesker.

Det er påvist spor etter mus, omfanget er ukjent.

Jeg anbefaler nærmere undersøkelser av mulig fuktproblematikk, lufting og isolasjon i takkonstruksjonen, samt kontroll av konstruksjonens tilstand og bæreevne.

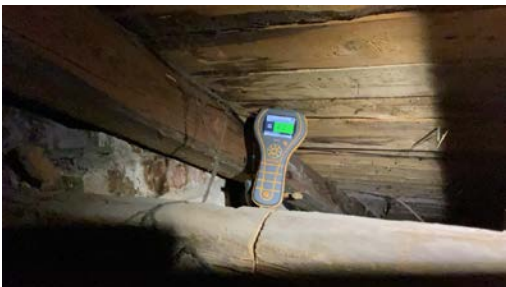
Spiker stikker gjennom undertaket flere steder.

Synlig fuktmerker på undertak.

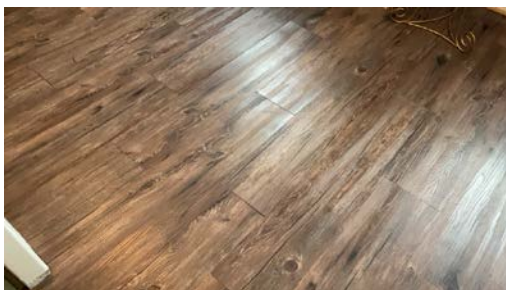
Glipper på "klikkvinyk"

Bygningsdelen fungerer med dette avviket, men for å lukke avviket må det gjøres tiltak.

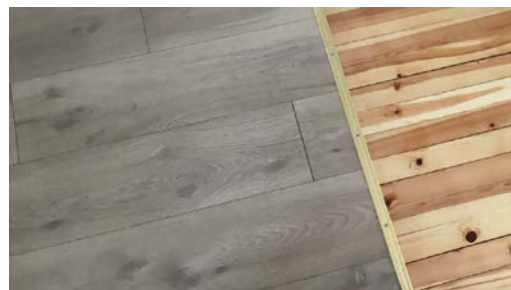
Glippe på laminat mellom stue/kjøkken

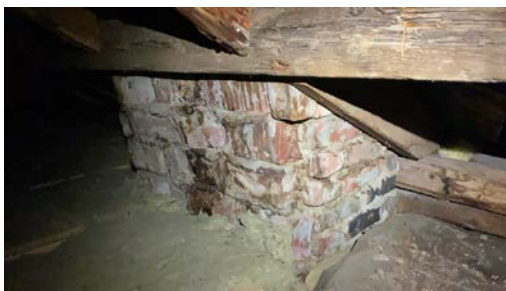
Rennemerker på pipe på loft.

- Tettingen rundt pipa må undersøkes.
- Det bør foretas nærmere undersøkelser av pipeløp.

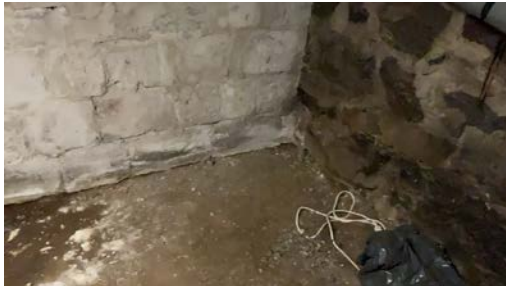
Fuktsperre på bakken bør etableres.

Organiske materialer direkte mot jordgolv/betonggolv anbefales fjernet. Det anbefales bruk av avfukter for fuktkontroll.

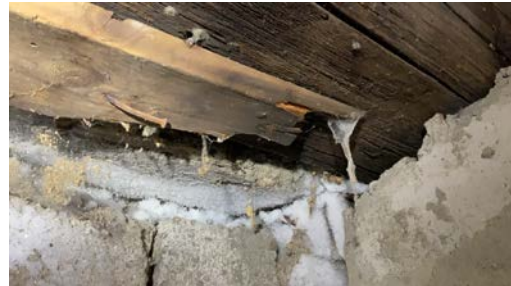
Isdannelse på bunnsvill/bunnstokk.

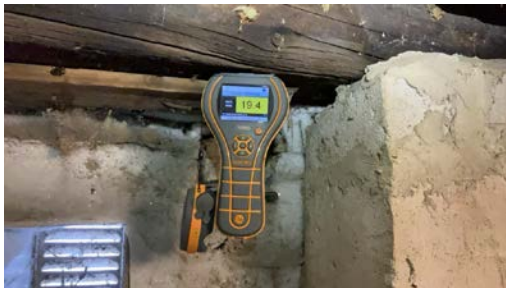
Ved fuktmåling registrerte jeg risikable verdier for skadelig fukt, det indikerer at konstruksjonen er utsatt for fuktpåkjenning.

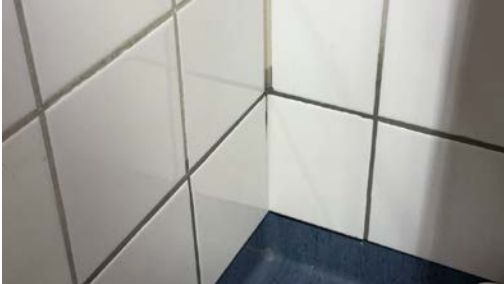
Riss eller sprekker i fuger registrert.

- Fuger bør skiftes ut.

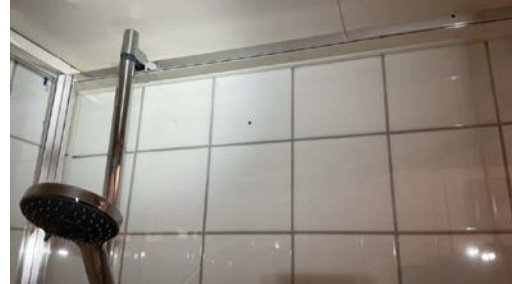
Veggene har gjenværende hull etter tidligere installasjon.

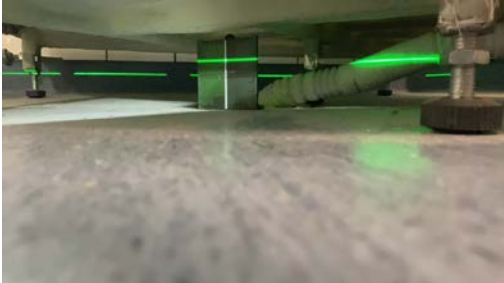
- Til tross for avviket i fall/høydeforskjell til sluk, vil gulvet fortsatt kunne lede vann mot sluket, men med redusert effektivitet. Dette kan potensielt øke risikoen for vannansamling i enkelte områder av badet.

Målt fall til sluk: 3mm

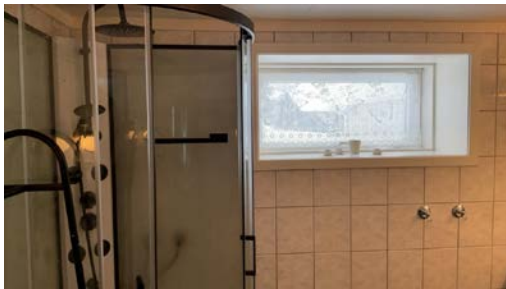
Synlig treverk på gulv, vegger og tak som blir utsatt for vannsøl, lekkasjevann eller kondens, skal utføres med fuktbestandige overflatematerialer.

Vindu i våtsone.

- Uegnede materialer må fuktbeskyttes/utskiftes.

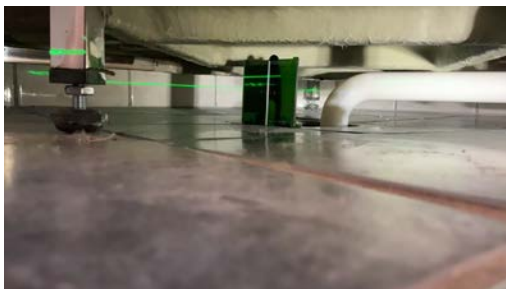
- Til tross for avviket i fall/høydeforskjell til sluk, vil gulvet fortsatt kunne lede vann mot sluket, men med redusert effektivitet. Dette kan potensielt øke risikoen for vannansamling i enkelte områder av badet.

Målt fall til sluk: 9mm

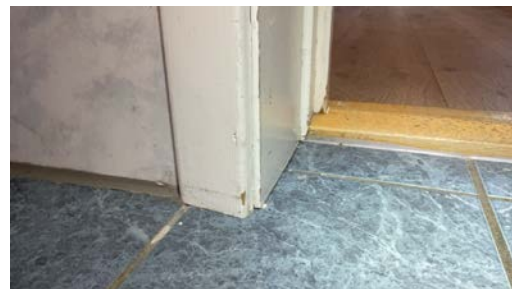
Ingen synlig oppbrett av membran ved terskel.

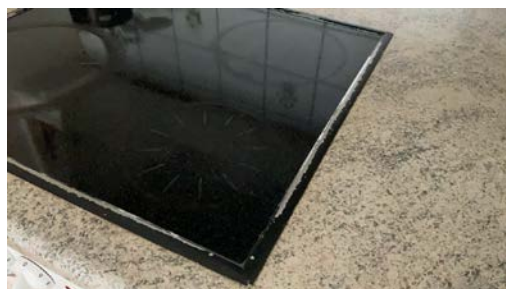
Slitasje på steketopp.

- Det må foretas lokal utbedring.

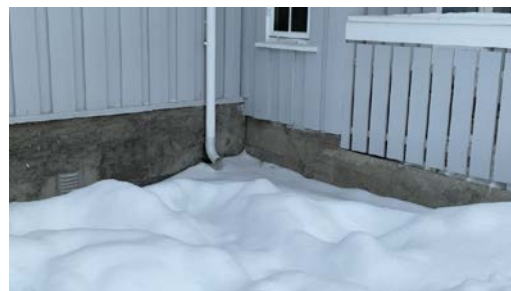
Sprekker og riss kan skyldes normal materialbevegelse, svinn i betong eller setninger i grunnen. Dersom sprekken utvikler seg, kan de føre til økt fuktinntrengning og gradvis svekkelse av konstruksjonens bestandighet. Det anbefales å følge med på utviklingen og tette sprekken med egnet reparasjonsmateriale. Ved økende omfang, tegn til setningsskader eller usikkerhet rundt årsaken bør fagkyndig foreta en nærmere vurdering.

Sprekker i grunnmur flere steder.

- Lokal utbedring må utføres.
