Tilstandsrapport

Leilighet

Nergata 8, 6516 KRISTIANSUND N

Befaringsdato: 17.01.2025

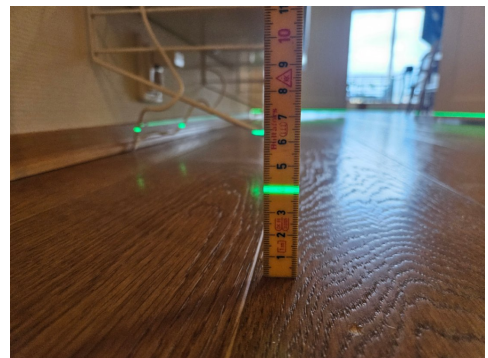
Etasjeskillet i leiligheten er utført av betong.

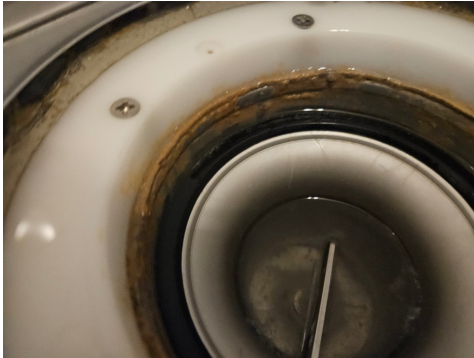
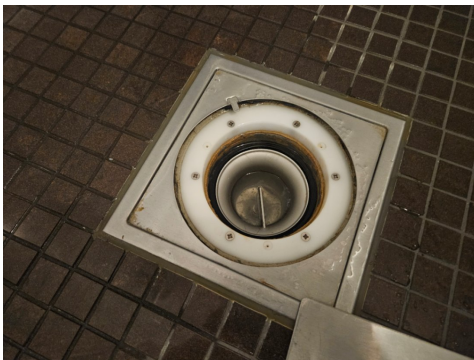
Rommet er utført med plastsluk og smøremembran med ukjent utførelse.

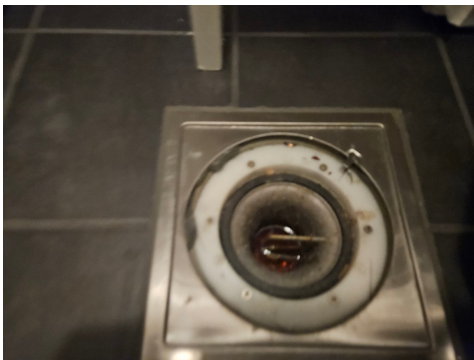
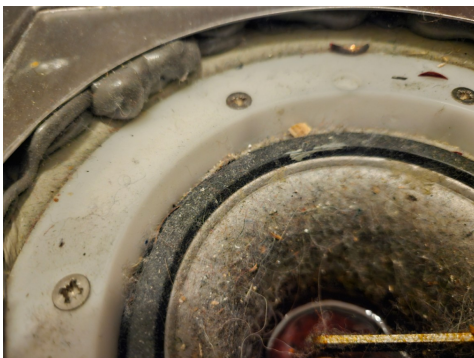
- Det er påvist avvik i fallforhold til sluk i forhold til krav i forskrift på byggetidspunktet.

- Våtrommet fungerer med dette avviket.

Våtrommet fungerer, men ved eventuell lekkasje fra fordelerskap eller kjøleskap, kan det være at vann legger seg på gulvet og ikke renner ned i sluket.

Avviket gir grunnlag for at konstruksjonen jevnlig overvåkes. Skal konstruksjonen oppnå TG-0 eller TG-1 må avviket utbedres.

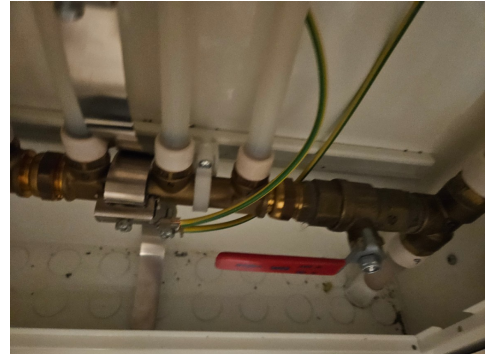
Det tekniske rommet er ikke montert med sanitærutstyr. Hoved stengeventil for vann er plassert i fordelerskapet for rør-i-rør systemet.

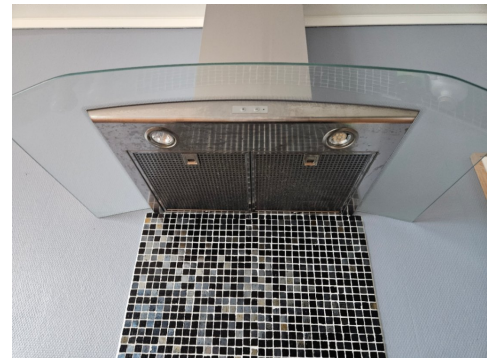
Kjøkkenet er utstyrt med ventilator tilkoblet ventilasjonsanlegg.

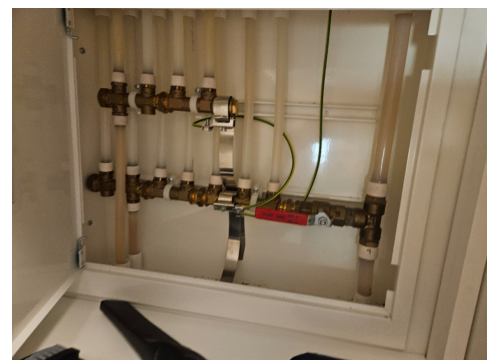
Leiligheten er utført med synlige vannrør som rør-i-rør system.

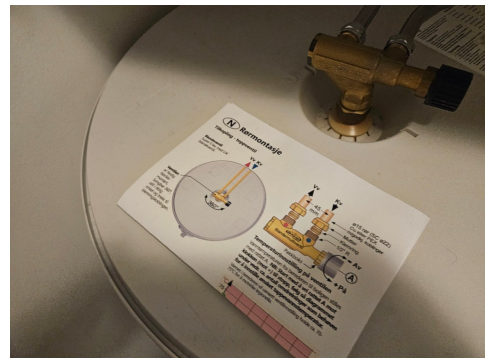
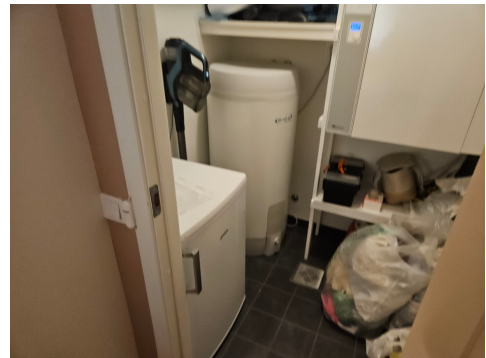
Leiligheten er utstyrt med en varmtvannsbereder fra byggeåret.

- Det bør etableres tilfredsstillende el-tilkobling etter gjeldende forskrift.
