# Tilstandsrapport

Enebolig

Olaf Funderuds vei 8, 1850 MYSEN

Rapportdato: 10.11.2025

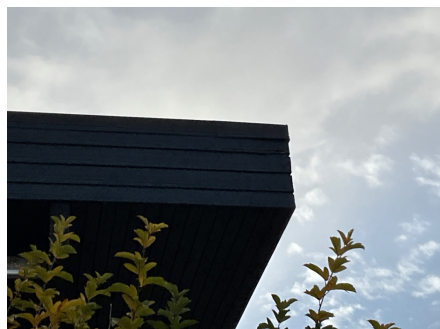
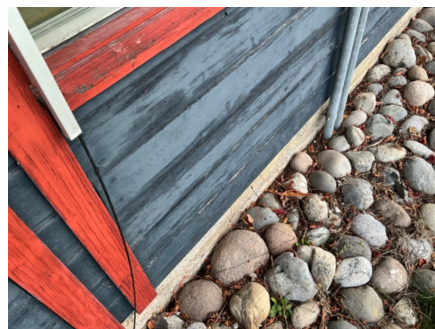
### TG 2 Veggkonstruksjon

- Det er ingen eller liten lufting i nedre kant av kledning mot grunnmur.
- Det er påvist spredte råteskader i bordkledningen.
- Det er værslitt/opsprukket trevirke/trepaneler.

- Ikke tilstrekkelig med lufting mellom kledning og yttervegg. God lufting er viktig og skal drenere ned og lede ut vann som trenger gjennom regnskjermen, slippe ut eventuell fuktighet fra indre deler av veggen samt gi mulighet for at fuktighet kan tørke ut fra baksiden av regnskjermen.

- Uten tilstrekkelig lufting bak bordkledningen kan fuktighet som trenger inn bak bordene eller gjennom veggen innenfra ikke tørke opp. Dette skaper ideelle forhold for råtesopp og muggvekst.
- Råteskader i bordkledningen kan fortsette å utvikle seg både i tilliggende bordkledning og til bakenforliggende veggkonstruksjon, dersom en ikke foretar tiltak.
- Det må foretas tiltak for å lukke avviket.

- Kledningen viser værslitasje og tørkesprekker samt noe råte. Uten vedlikehold/utbedring kan det oppstå skader og redusert levetid på treverket, samt skader på konstruksjon rundt.

- Vedrørende lufting, kan konstruksjonen fungere med dette avviket, det må dog gjøres utbedringer om avviket skal lukkes. Det vil imidlertid sjelden være økonomisk rasjonelt som et enkeltstående tiltak. Ved bytting av kledning, bør konstruksjon/lufting bygges opp riktig. Det presiseres dog at uten tilstrekkelig lufting bak bordkledningen kan fuktighet som trenger inn bak bordene eller gjennom veggen innenfra ikke tørke opp, noe som øker risikoen for fuktskader.

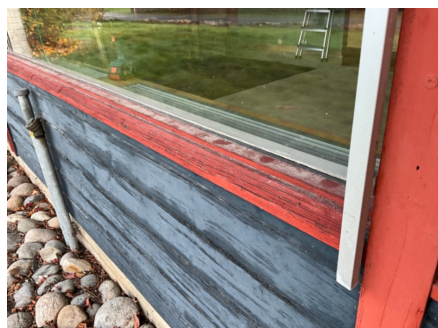
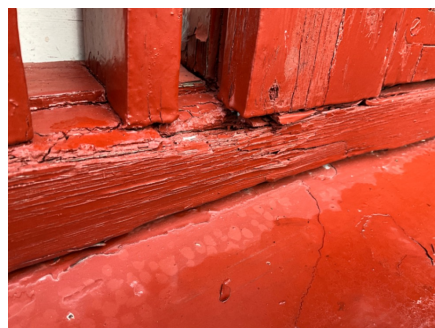
- Det er påvist avvik rundt innsettingsdetaljer.
- Det er påvist noen glassruter som er punktert eller sprukne.
- Det er påvist vinduer med fukt/råteskader.
- Karmene i vinduer er slitte og det er sprekker i treverket.

- Vinduets karm har synlige sprekker som kan svekke funksjon og tetthet over tid, påvist noen vinduer med råteskader, forhold er forårsaket av aldring og fukt samt manglende vedlikehold over tid.
- Ikke påvist tilfredsstillende tetting rundt vinduer, mangler vannbrettbeslag i underkant av vinduet.
- Påvist tegn til punkterte glass på de eldre vinduene. Årsaken til punkterte glass er som regel at det er kommet en brist i tetningsmassen mellom karm og rute.

- Beslaget under vinduene må monteres korrekt for å sikre tetthet og unngå fuktskader. Feilen kan føre til vanninntrengning og skade på omkringliggende konstruksjoner dersom tiltak ikke utføres.
- Slitte vinduskarmen med sprekker bør repareres/vedlikeholdes eller skiftes ut for å sikre tetthet og forhindre fuktskader. Uten tiltak kan skadene forverres og svekke vinduets funksjon.
- Punkterte vinduer har redusert isolasjonsevne og kan gi dugg mellom glassene. Utskifting bør vurderes for å opprettholde funksjon og komfort.

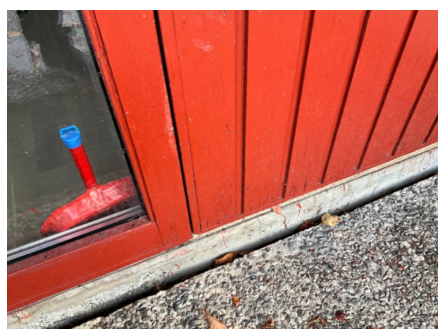
## Dører

- Det er påvist avvik rundt innsettingsdetaljer.
  - Det er påvist utetthet/åpning mellom dørblad og dørkarm. Dvs. at kald trekk kan oppstå.
  - Karmene i dører er værslitte utvendig og det er sprekker i treverket.
- Påvist manglende beslag i underkant av dør. Beslag og tetting rundt og særlig under dør, må utføres regntett for å unngå lekkasjer og fuktskader i konstruksjon.
- Påvist slitasje på dører, bærer preg av elde og manglende vedlikehold.
- Det er påvist en utetthet eller åpning mellom dørbladet og dørkarmen, noe som kan tillate kald luft å trenge inn. Denne utettheten kan skyldes slitasje på dørens tetningslister.

- Det må påregnes noe vedlikehold og at enkelte dører må skiftes ut.
- Beslag og tetting under døren må utbedres for å sikre regntetthet. Uten tiltak kan vann trenge inn og forårsake fuktskader i konstruksjonen.
- Dører bør vedlikeholdes eller skiftes ut for å bevare funksjon og estetikk. Uten tiltak kan slitasjen forverres, noe som kan påvirke tetthet og brukervennlighet.
- Utettheten mellom dørbladet og karmen bør tettes. Hvis dette ikke utbedres, kan det føre til økt varmetap, kald trekk og høyere oppvarmingskostnader.

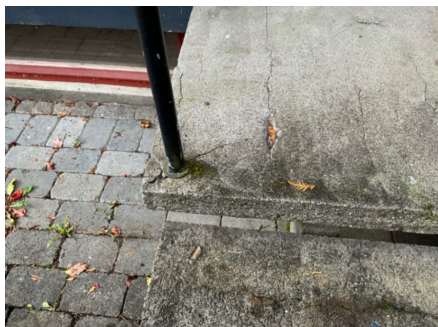
- Betongtrapp har mindre sprekker/skader

- Påviste skader må utbedres.

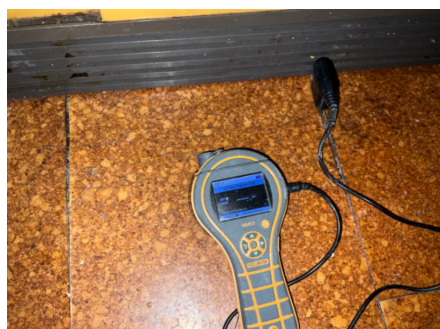
## TG 3 Overflater

- Det er stedvis påvist synlige skader på overflater.
- Påvist futtskader på gulv i fremkant av kjøleskapet (ikke fuktig ved fuktmåling), vask i soverom og toalettrom. Ellers bærer overflater stort sett preg av elde.

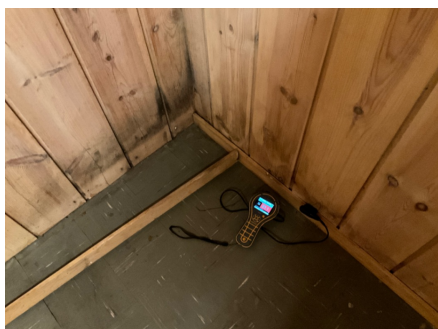
- Det er gjennom målinger påvist høyt fuktnivå i trevegger i underetg./kjeller, det er derfor ikke foretatt hulltaking
- Det er påvist indikasjoner på noe fuktgjennomtrenging i kjellergulv.
- Det er påvist indikasjoner på noe fuktgjennomtrenging inn i kjellermur.

- Påvist fuktskader på vegger i kjeller. Påvist og målt høye fuktverdier ved fuktmåling. Treverk skal ha fuktinnhold lavere enn 15 vektprosent. I treverk med fuktighet over 17 vektprosent, øker faren for råte og muggsoppvekst.
- Takstmannen gjorde fuktsøk direkte på grunnmursvegger ved hjelp av ett Protimeter, påvist unormale verdier.
- Det er ikke montert fuktsperre eller lagt isolasjon mot grunnen, det må derfor påregnes fukt fra grunnen.

- Ytterligere undersøkelser må foretas for å få kartlagt tilstanden og omfanget på eventuelle skader.

- Takstmannen anbefaler at det utføres ytterligere undersøkelser og nødvendige utbedringer. For å forhindre videre skadeutvikling, bør de innføre veggene rives. Gitt alderen på dreneringen, anbefales det at murveggene ikke kles inn, men heller får god luftsirkulasjon for å redusere risikoen for fuktskader.

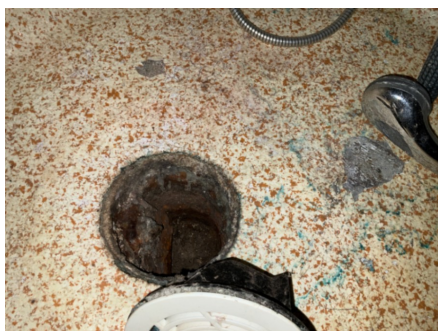
- Badet fremstår med flere mangler. Gulvet er ikke ansett som fuktsikkert. Påvist flere sprekker i overflatene i dusjen. En må forvente generell oppgradering av våtrommets tettesjikt/membran for at våtrommet skal tåle en normal bruk etter dagens krav (tett våtsone). En samlet TG 3 for rommet er satt med bakgrunn i alder og manglende tetthet i våtsonen på rommet.

- Manglende oppgradering av våtrommet medfører høy risiko for at konstruksjonene ikke vil tåle vanlig bruk av vann eller lekkasjer. Selv om det er dusjkabinett, er det fortsatt en betydelig risiko for at våtrommets konstruksjoner ikke tåler lekkasjer. Dette kan føre til fuktskader på tilstøtende konstruksjoner.

- Badet kan fortsatt brukes med et tett dusjkabinett, men det er ingen garantier for fuktsikkerhet ved lekkasjer. For å lukke avviket må våtrommet renoveres med riktig tettesjikt og utførelse. Uten tiltak er det risiko for lekkasjer og fuktskader som kan påvirke tilstøtende konstruksjoner. Jevnlig rensing av sluket er viktig. Feil i tetting rundt sluket er den største årsaken til lekkasjer fra bad. Det er derfor viktig at ikke vannet blir stående over vannlåsen i sluket.

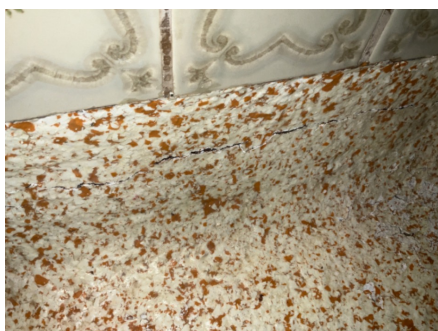
- Hulltaking er ikke foretatt da det allerede er påvist andre avvik i våtsonen.
- Hulltaking er ikke foretatt, da det allerede er påvist skader på tettesjikt i våtrommet.

- Dersom tiltaket ikke utføres er det fare for ytterligere skadeutvikling.
- Påvist skader på tettesjikt i våtsonen til badet. Skader i vegg må påregnes. Utbedring må sees i sammenheng med renovering av våtrom.

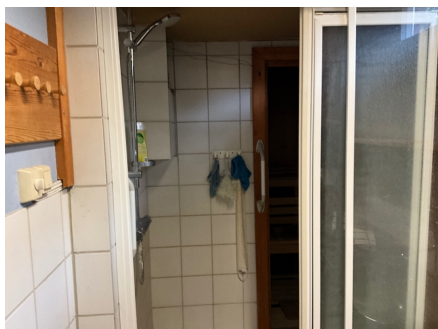
- Påvist riss/sprekker i flisfuger i dusjen, som ofte er indikasjon på fukt i bakomliggende konstruksjon. Belegget på gulvet er ikke klemt i sluket. Gulvet er ikke ansett som tett. En må forvente generell oppgradering av våtrommets tettesjikt/membran for at våtrommet skal tåle en normal bruk etter dagens krav (tett våtsone). En samlet TG 3 for rommet er satt med bakgrunn i alder og manglende tetthet i våtsonen på rommet.

- Manglende oppgradering av våtrommet medfører høy risiko for at konstruksjonene ikke vil tåle vanlig bruk av vann eller lekkasjer. Selv om det er dusjkabinett, er det fortsatt en betydelig risiko for at våtrommets konstruksjoner ikke tåler lekkasjer. Dette kan føre til fuktskader på tilstøtende konstruksjoner.

Badet kan fortsatt brukes med et tett dusjkabinett, men det er ingen garantier for fuktsikkerhet ved lekkasjer. For å lukke avviket må våtrommet renoveres med riktig tettesjikt og utførelse. Uten tiltak er det risiko for lekkasjer og fuktskader som kan påvirke tilstøtende konstruksjoner. Jevnlig rensing av sluket er viktig. Feil i tetting rundt sluket er den største årsaken til lekkasjer fra bad. Det er derfor viktig at ikke vannet blir stående over vannlåsen i sluket.

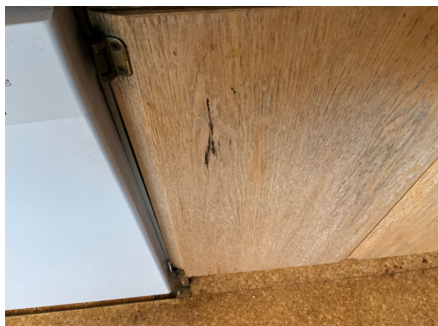
- Det er påvist skader på overflater/kjøkkeninnredning utover normal slitasjegrad.
- Det er påvist skader/fuktskjolder i kjøkkengulvet.
- Påvist fuktskader på gulvet i fremkant av kjøleskapet.
- Det er påvist skader på overflater og kjøkkeninnredning som overstiger normal slitasjegrad, noe som indikerer høyere belastning eller manglende vedlikehold.

- Det må påregnes lokal utbedring/utskiftning.
- Kjøkkeninnredningen har slitasje og skader, men fungerer fortsatt. På sikt kan utskifting av enkelte deler bli nødvendig for å opprettholde funksjon. Uten tiltak kan slitasjen forverres og påvirke både funksjon og utseende.

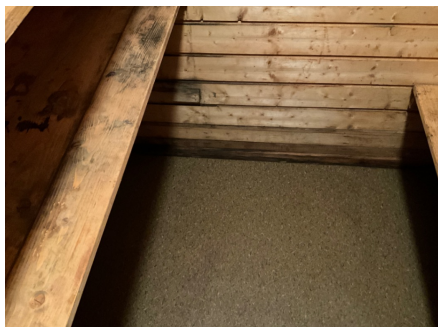
- Det er påvist skade som følge av angrep av fukt/råte.

- Gjennomføre ytterligere undersøkelser og foreta utbedring av skade.

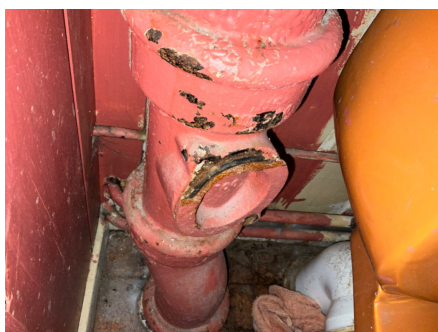
- Det er påvist skader eller utettheter på sluk/avløp.
- Mer enn halvparten av forventet brukstid er passert på innvendige avløpsledninger.

- Støpejernsrør, som var et vanlig rørmateriale mellom 1950 og 1970, har nå nådd en alder der forventet levetid er nær overskredet. Basert på materialets egenskaper og anleggets alder, er tilstandsgrad 2/3 tildelt. Dette skyldes at slike rør ofte viser tegn til aldring og slitasje etter mange års bruk, påvist noe rustskader på rør som er tegn på begynnende svekkelse/svikt.

- I forbindelse med oppgradering av våtrom vil det være naturlig med utskiftning av rør.
- Eldre avløpsrør har blant annet større sannsynlighet for lekkasjer, noe som kan føre til omfattende og kostbare vannskader i boliger.
- Skadet del av sluk/avløpsrør må skiftes.

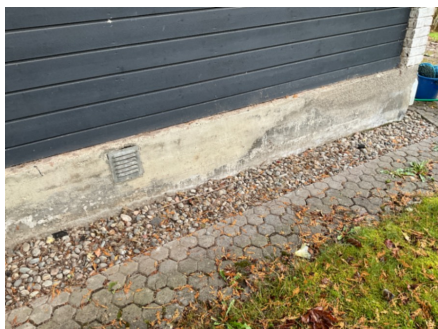
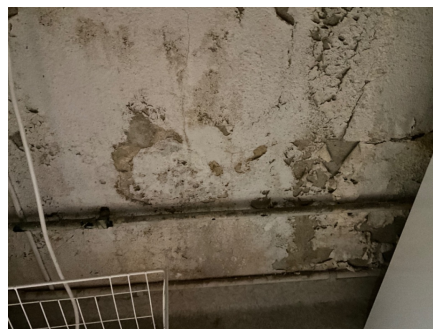
## TG 3 Fuktsikring og drenering

- Det er ikke synlig drenering rundt boligen. Manglende fuktsikring øker risikoen for fuktinntrengning i konstruksjonen, spesielt i krypkjeller og mot grunnmur. Påvist fuktskader i underetasjen, som er tegn på svikt.

- Gjennomfør ytterligere undersøkelser av drenering og tettesjikt for å kartlegge omfanget av funksjonssvikten. Vurder behov for utskifting eller forbedring av dreneringssystemet. Uten utbedringer kan funksjonssvikten føre til økt fuktbelastning, noe som kan resultere i skader på grunnmur og bygningskonstruksjoner.

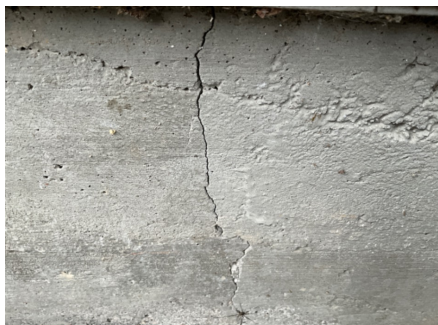
## TG 2 Grunnmur og fundamenter

- Grunnmuren har sprekkdannelser.

- Sprekkene bør overvåkes regelmessig for å unngå forverring. Tetting kan bli aktuelt for å hindre vanninntrengning og frostska-

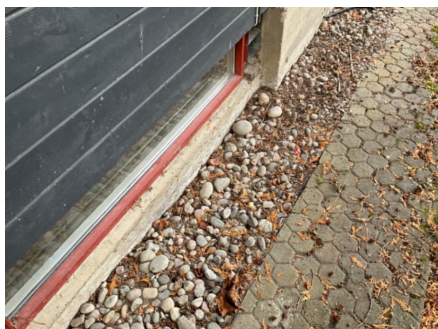
## TG 2 Terrengforhold

- Det er påvist dårlig fall eller flatt terreng inn mot grunnmur og dermed muligheter for større vannansamlinger.
- Terrenget har stedvis ikke fall fra grunnmuren, dette kan føre til unødig fuktbelastning mot grunnmuren.

- Justering av terreng rundt boligen anbefales for å sikre avrenning bort fra grunnmuren. Uten tiltak kan vann samle seg nær bygningen, noe som øker risikoen for fuktinntrengning og fuktskader.
