Tilstandsrapport

Enebolig

Stemmenveien 1, 3750 DRANGEDAL

Befaringsdato: 07.10.2024

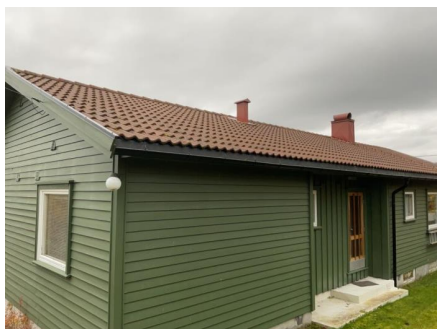
Nedløp og beslag

Takrenner og nedløp av plastbelagt stål.

- Det er ikke krav om utbedring opp til dagens krav.

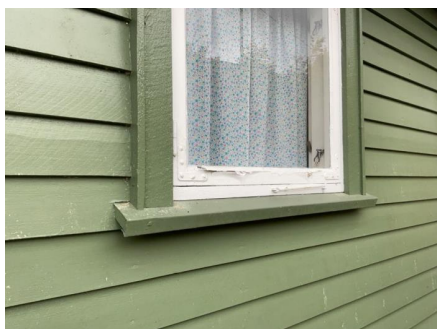
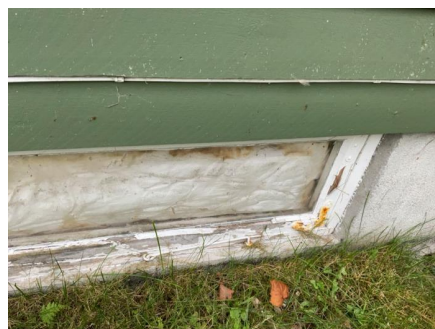
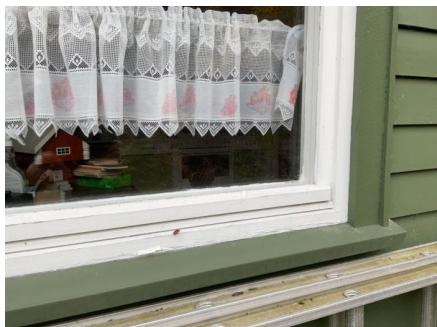
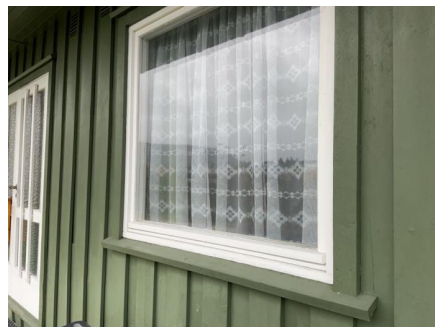
TG 3 Vinduer - 2

- Det er påvist vinduer med fukt/råteskader.

Vinduet må skiftes.

Kostnadsestimat: Under 10 000

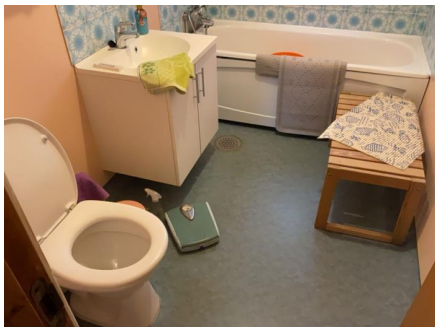
TG 1 Tilliggende konstruksjoner våtrom

Det ble søkt etter fukt i himling i rommet under badet og i vegger/fotlister i tilstøtende rom. Det ble ikke registrert unormal fukt.

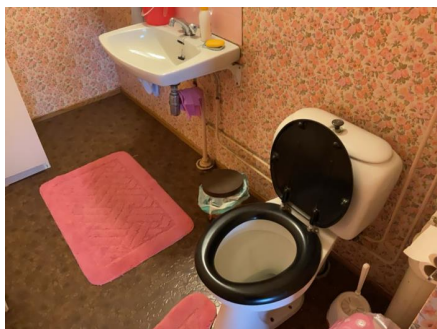
TG 2 Vannledninger

- Det er ikke behov for utbedringstiltak siden anlegget fungerer i dag, men ut ifra alder kan skader plutselig oppstå på eldre anlegg.

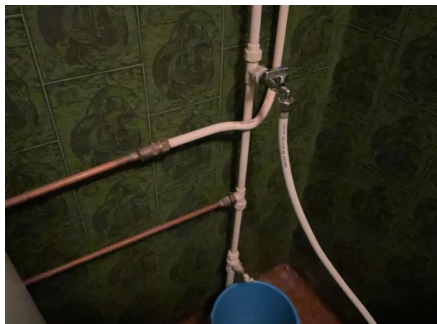
TG 2 Avløpsrør

Det er avløpsrør av støpejern.

- Det er ikke behov for utbedringstiltak siden anlegget fungerer i dag, men ut ifra alder kan skader plutselig oppstå på eldre anlegg.

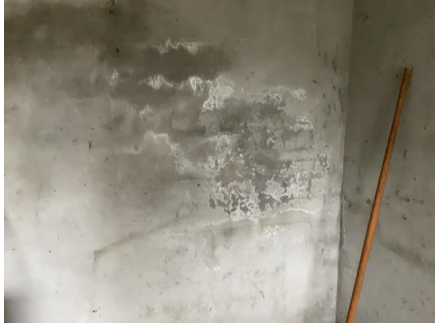
TG 2 Grunnmur og fundamenter

Det er grunnmur av betongblokker.

- Grunnmuren har sprekkdannelser.

Riss og sprekker utbedres med murpuss.
