Tilstandsrapport

Fritidsbolig

Gamlegrendåsveien 41 C, 3610 KONGSBERG

Befaringsdato: 05.09.2024

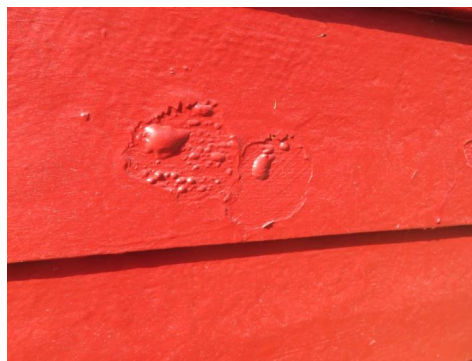
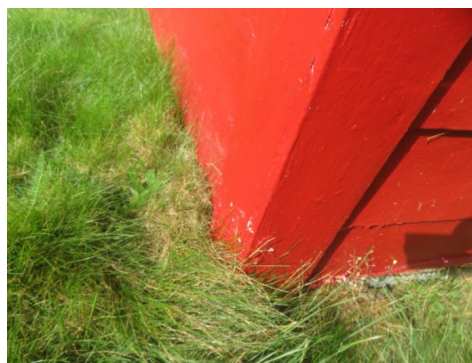
Veggene har bindingsverkskonstruksjon fra byggeår. Fasade/kledning har liggende bordkledning. Det er bindingsverk fra 1954 og 1969 ut fra mottatte tegninger. Avvik må påregnes. I overflate er det en del luftbobler som indikerer at det er benyttet Linoljemaling. På hjørne mot sydøst står trepanel ned mot terreng.

For å lukke avviket bør det skrapes og males utvendig samt øke avstanden fra trepanel til terreng.

Kostnadsestimat: 10 000 - 50 000

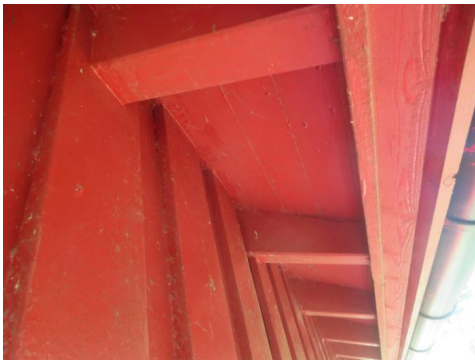
! TG 2 Takkonstruksjon/Loft

- Det er begrenset/dårlig ventilering av takkonstruksjonen.
- Det er avvik:

Det er ingen ventilasjon av takkonstruksjon utover små ventiler i gavler.. Loft er ikke tilgjengelig. Det var andre krav til dimensjonering og isolering for byggeår enn det er i dag, slik at det påregnes avvik etter dagens standard.

Det bør etableres tilgang til loft.
Ved bruksendring som at hytta står varm vinterstid må det påregnes tiltak med takkonstruksjon.

Kostnadsestimat: 10 000 - 50 000

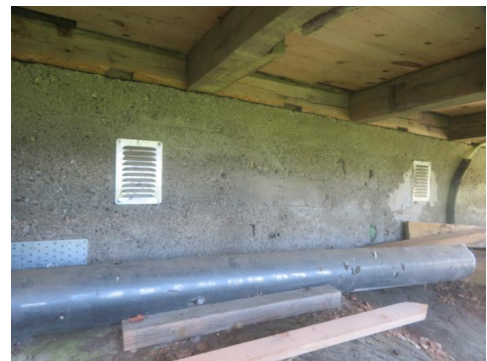
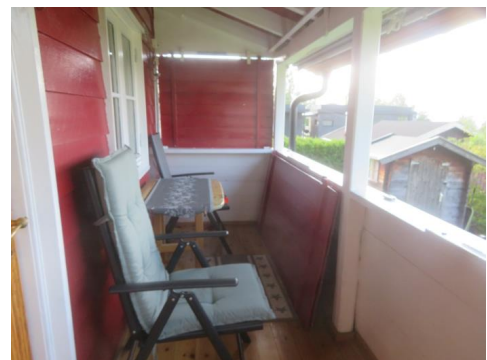
TG 2 Balkonger, terrasser og rom under balkonger

Overbygget veranda ved inngang.

- Det er ikke krav om utbedring av rekkverkshøyde opp til dagens forskriftskrav.

Kostnadsestimat: Ingen umiddelbar kostnad

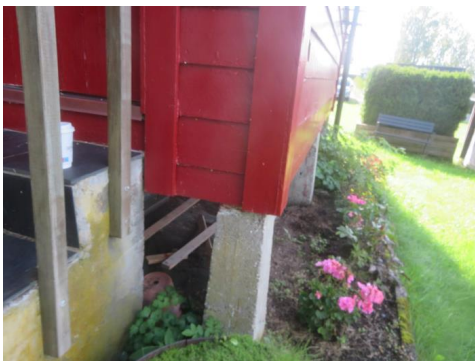
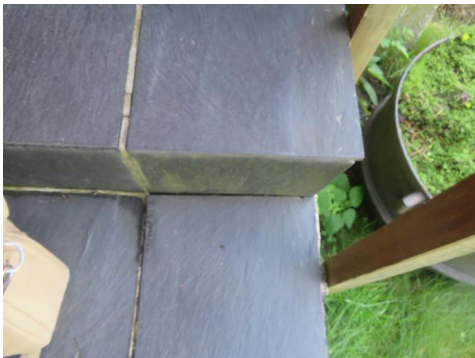
TG 2 Utvendige trapper

Støpte utvendig trapp som er flislagt.

For å lukke avviket må det monteres tettere rekkverk samt lime fliser i trinn.

Kostnadsestimat: Under 10 000

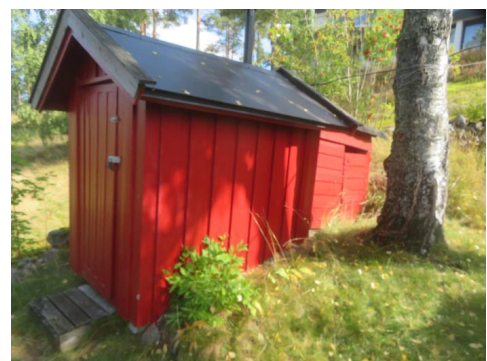
Toalettus.

Det må påregnes tiltak og utbedringer på toalettuset.

Kostnadsestimat: 10 000 - 50 000

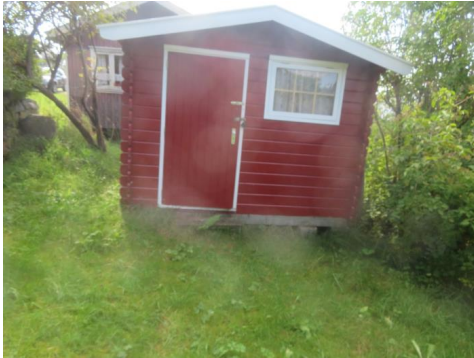
Stor bod.

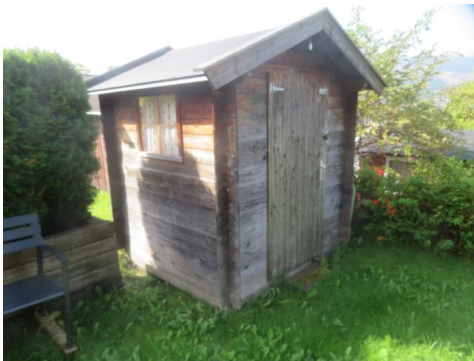
Liten bod.

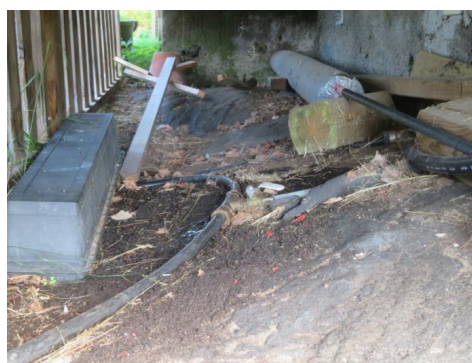
Det pr i dag ikke lovlig innlagt vann i hytta. Det er mulig å knytte seg til kommunalt vann inn.

Kostnadsestimat: 50 000 - 100 000

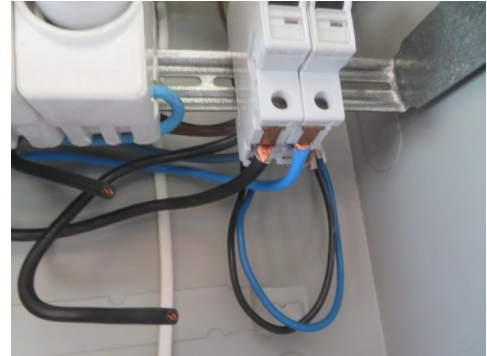
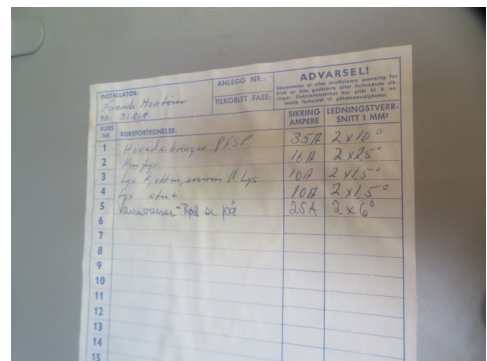
Ved enkel kontroll ses det at det er berøringsfare på strømførende ledning til automatsikring.

Anlegget må gjennomgås av fagkyndige.

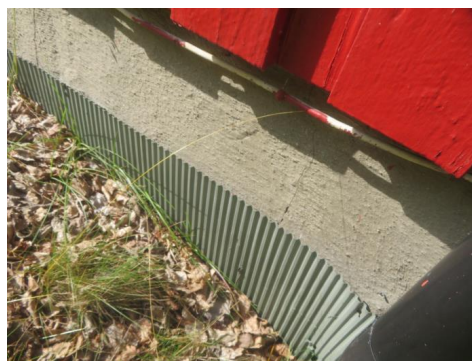
Det registreres fukt i krypkjeller som vurderes at kommer av manglende fuksikring utvendig samt alder på dreneringen.

For å lukke avviket må det etableres ny drenering på baksiden av hytta.

Kostnadsestimat: 10 000 - 50 000
