# Tilstandsrapport

Enebolig

Bråtavegen 9, 2270 FLISA

Befaringsdato: 22.08.2024

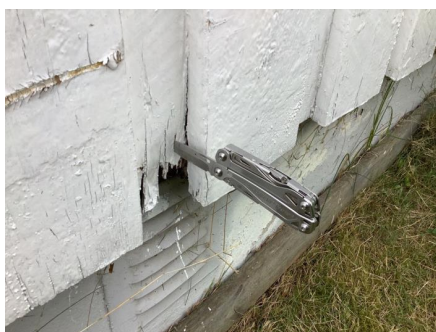
- Det er ingen eller liten lufting i nedre kant av kledning mot grunnmur.
- Det er påvist spredte råteskader i bordkledningen.

Eksempel på råteskade.

- Råteskadet trekledning må skiftes ut.

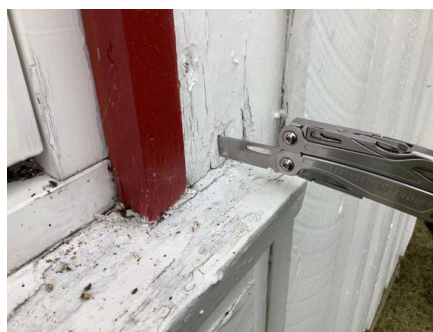
Omramming rundt vinduer er ført helt ned til vannbrett, og dette har ført til råteskader da omramming kan trekke opp fukt fra vannbrett.

Omramming er ført helt ned til vannbrett.

Det bør etableres spalte mellom omramming og vannbrett slik at fukt ikke kan trekkes opp fra vannbrett.

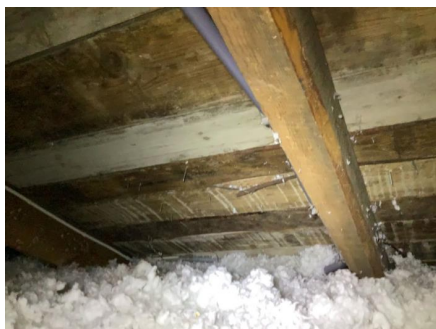
Misfarget taktro.

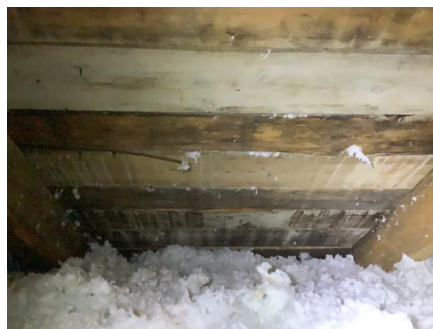
Det er isolert tett mot taktro, uten lufting fra takfot.

Følg med på forholdet ved forskjellige klimatiske forhold. Hvis kondensering oppdages må det gjøres tiltak. Tiltak kan være å montere diffusjonsåpent undertak eller å montere raftepapp og luftespalte fra takfot.

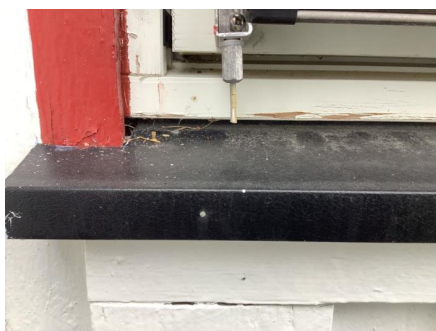
Eksempel på vindu med vedlikeholdsbehov.

I årene som kommer vil det være behov for enten restaurering av enkelte eksisterende vinduer eller utskifting av enkelte vinduer. Utskifting til nye vinduer med isolerglass anbefales.

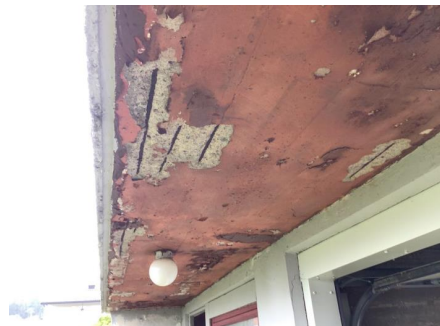
Det er eksponert armering under støpt dekke.  
Det er påvist spredte råteskader i rekkverksbord.

Eksponert armering.

Armering under støpt dekke bør forsegles med støp/puss.  
Rekkverksbord med råteskader må skiftes ut.

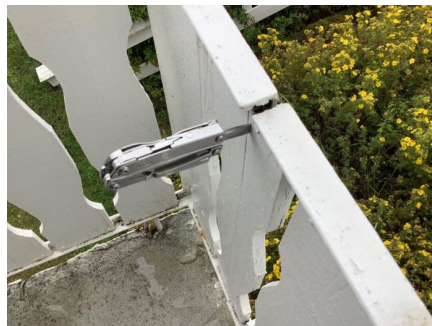
Eksempel på råteskadet rekkeværksbord.

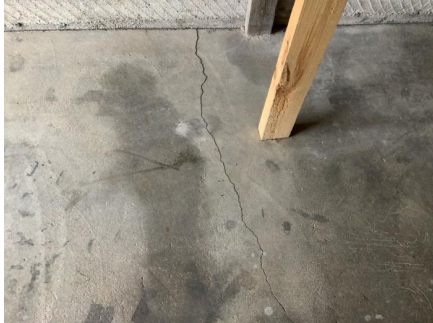
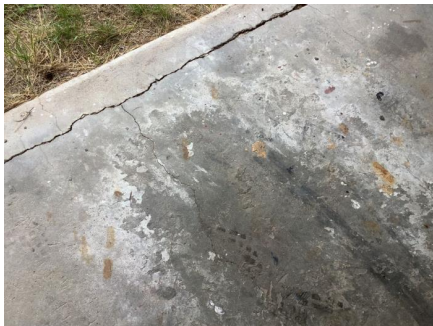
Det er påvist sprekkdannelser i betonggulv og grunnmur i garasjen.

Sprekkdannelse i gulv.

Sprekkdannelser i gulv bør forsegles for å forhindre frostspreng, og grunnmur kan vedlikeholdes innvendig etter egne ønsker.

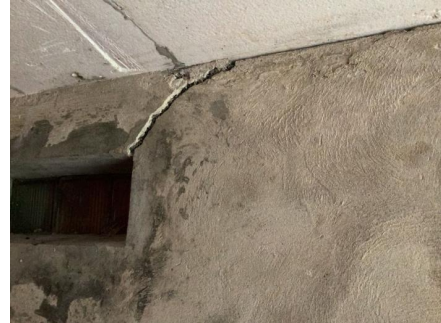
Sprekkdannelse i murvegg.

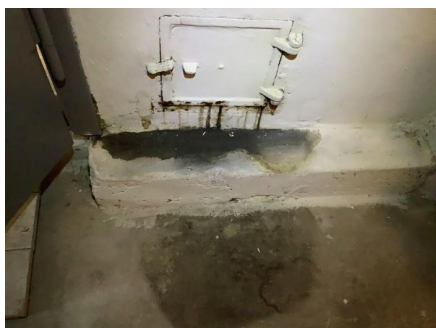
Rennemerker etter sotvann under sotluke.

Regnavdekning må undersøkes på pipe.

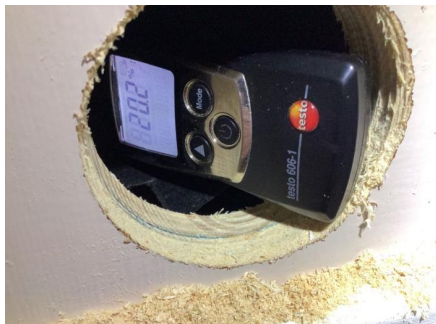
Hulltaking er foretatt og det er påvist avvik i konstruksjonen. Hulltaking er foretatt i kjellerstue. Fuktkvotemåling (vekt%) i konstruksjonen ble målt til litt over 20, og dette er definert som skadelig fuktinnhold der fuktskader kan oppstå og utvikle seg.

- Det er gjennom hulltaking påvist høyt fuktnivå inne i trekonstruksjonen i hulltakingen, men ikke påvist fuktskader i dette området. Høy luftfuktighet kan over tid føre til muggvekst eller sverting av materialer. Samtidig kan materialer og konstruksjoner bli ødelagt.
- Det er påvist indikasjoner på noe fuktgjennomtrenging inn i kjellermur.

Hulltaking, og det måles skadelig fuktinnhold.

- Det påviste fuktnivå gir grunn til å overvåke konstruksjonen jevnlig for å se utvikling over tid, og eventuelt foreta tiltak for å unngå fuktskader.

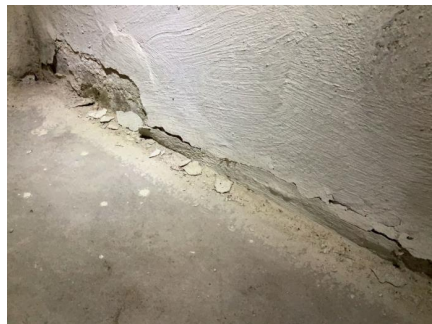
Saltutslag på synlig murvegg.

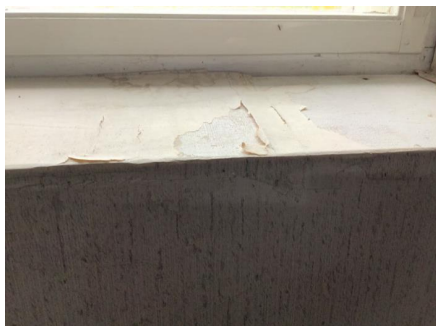
Det er påvist revnet tapet på innredet rom.

Revnet tapet.

Enkelte overflater er modne for vedlikehold, og omfang kan styres av egne ønsker.

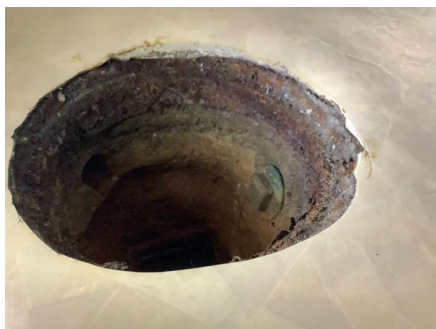
Støpejernsluk, uten tett overgang mellom vinylbelegg og sluk.

Badet kan ikke utsettes for vannpåkjenning og tett dusjkabinett må benyttes til renovering skjer.

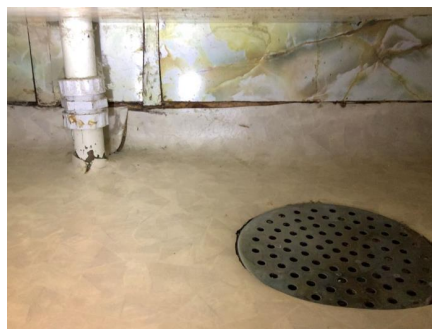
Utett rundt avløpsrør, og vinylbelegg er ikke ført tilstrekkelig høyt på vegg.

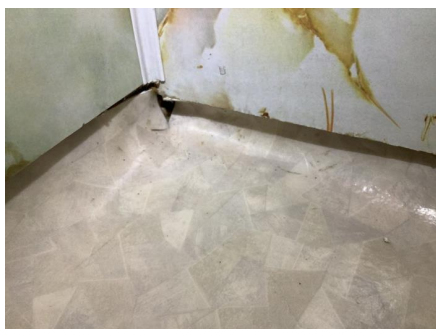
Utett hjørne i vinylbelegget.

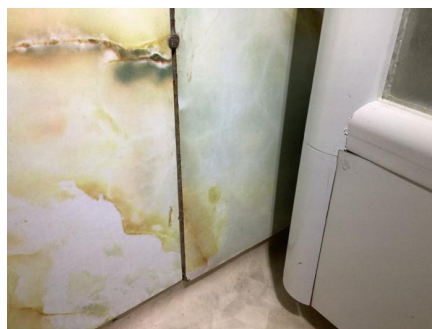
Utett skjøl i baderomsplate.

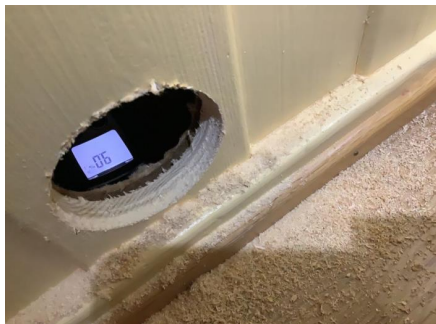
Hulltaking er foretatt uten å påvise unormale forhold. Hulltaking er foretatt i gang bak toalett. Fuktkvotemåling (vekt%) i konstruksjonen ble målt til 9. Det er ikke dette området det er størst sjans for lekkasje, men vanninstallasjoner er plassert mot kjøkkeninnredning.

Hulltaking, og det måles tørt.

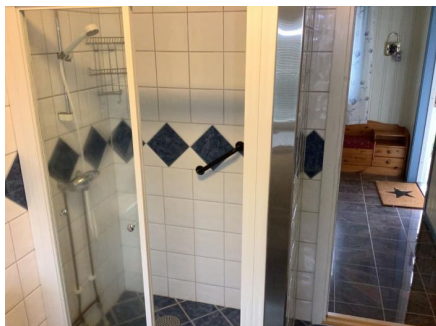
Dørens plassering medfører risiko for fuktskade ettersom flislim og flisfuger kan trekke til seg og frakte vann, men det var ingen tegn til fuktskade på befaringsdagen.

Døren er plassert i den definerte våtsonen.

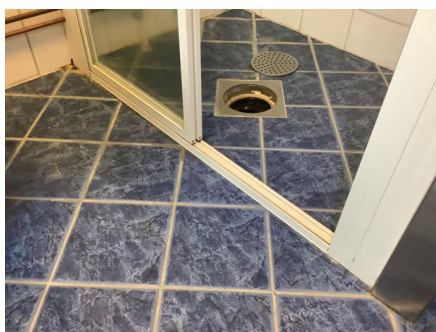
Det er tett sokkel på dusjavlukket, så eventuelt lekkasjevann fra sanitærinstallasjoner ledes ikke til sluk.

Dusjavlukke med tett sokkel.

Det bør etableres spalte i sokkel slik at lekkasjevann kan renne til sluk.

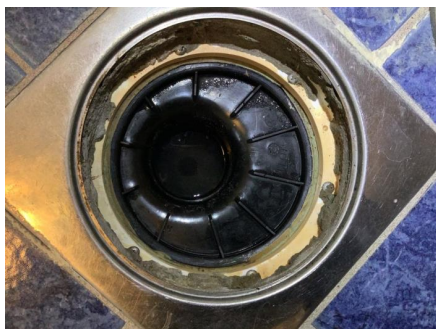
Plastsluk, og slukmansjett er synlig ført under slukets klemring.

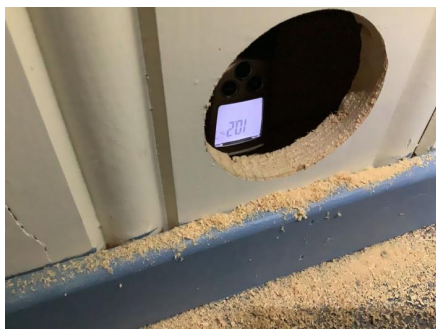
Hulltaking er foretatt uten å påvise unormale forhold. Hulltaking er foretatt i gang bak dujsavlukket. Fuktkvotemåling (vekt%) i konstruksjonen ble målt til 10.

Hulltaking, og det måles tørt.

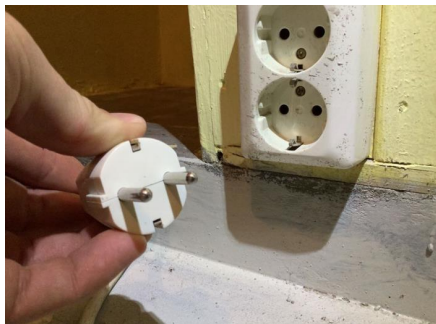
Utilfredsstillende el-tilkobling iht. gjeldende forskrift.

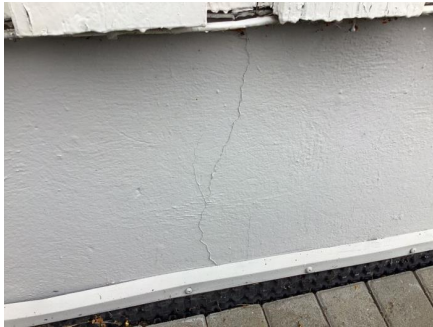
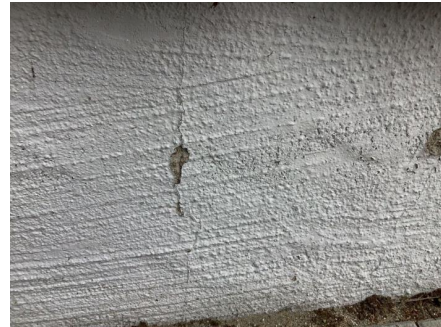
- Det er registrert skråriss som er symptom på setninger.

Utvendig skråriss.

Utvendig forsegling av riss og sprekker for å forhindre frostspreng, og følg med på eventuell utvikling.

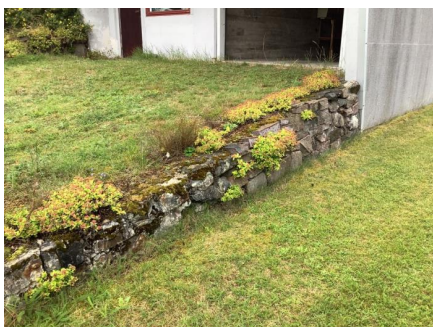
Forstøtningsmuren utgjør en usikret kant.

Rekkverk må monteres for å fjerne avviket, men kjøper må selv avgjøre om dette er et behov.

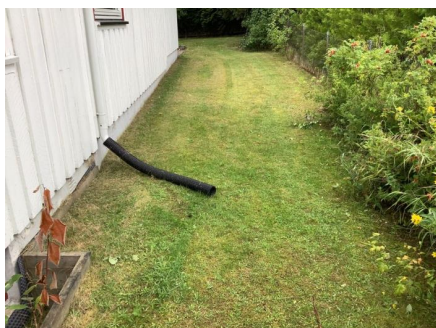
Utilfredsstillende fall fra bolig.

Terrengjustering bør utføres for å etablere tilfredsstillende fall fra boligen. Tilfredsstillende fall vil være minimum 1:50 i en avstand på minimum 3 meter fra boligen.

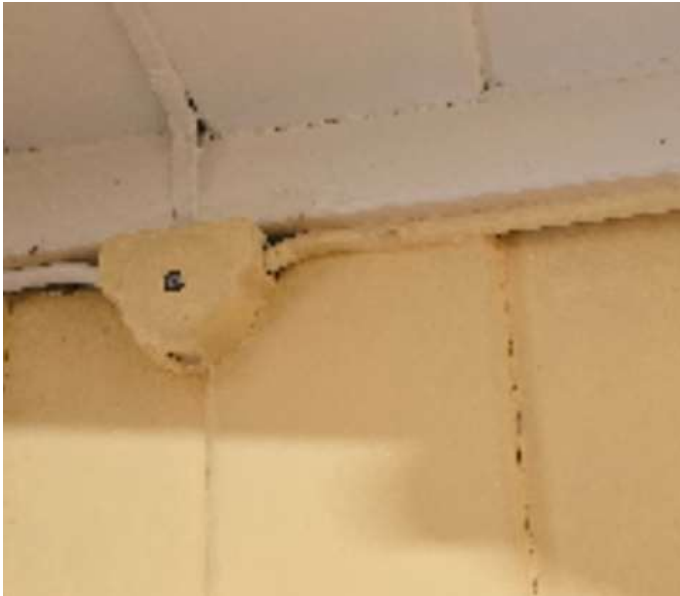
**Bilde 1** En del eldre bokser som har oppnådd levealderen sin. Denne i hall før stue et defekt og bør skiftes.

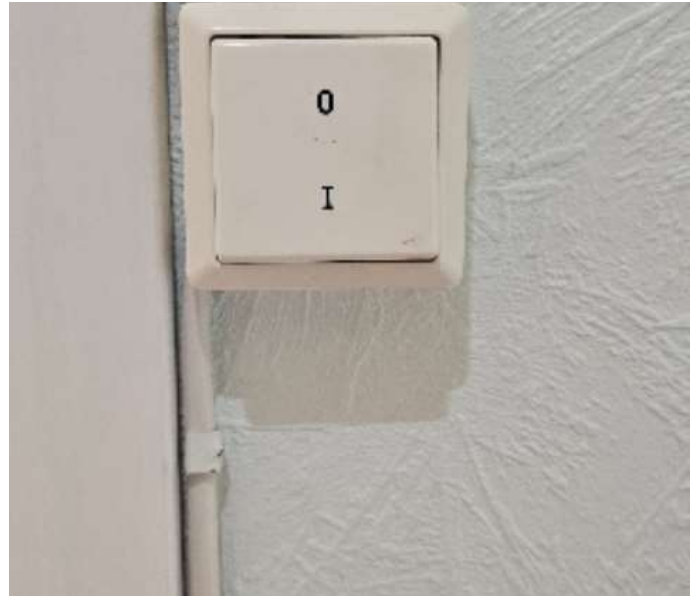
**Bilde 2** Opplegg lys i stue over vindu er ikke installert av fagfolk og avmantling er utenfor kapsling.

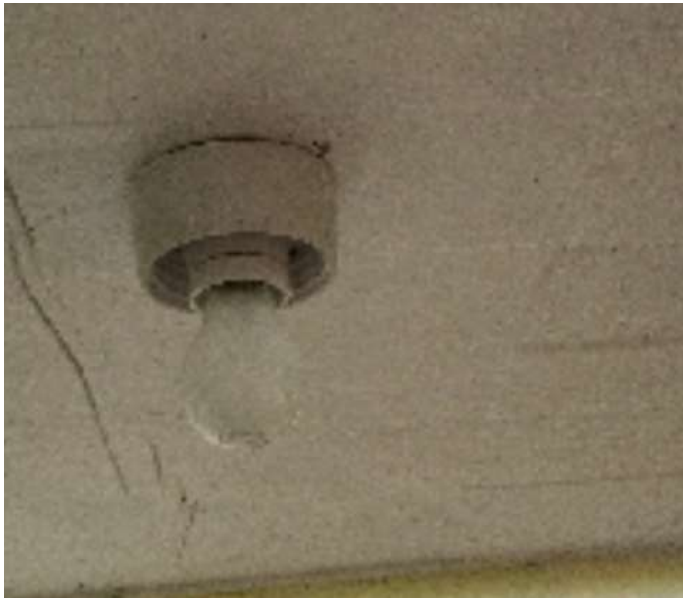
Det mangler kuppel på de fleste beslag i kjeller. Ville byttet med led armaturer. Gjelder flere rom ikke bare de jeg har lagt ved bilde.

Bilde 1 Mangler kuppel på beslag i kjeller.

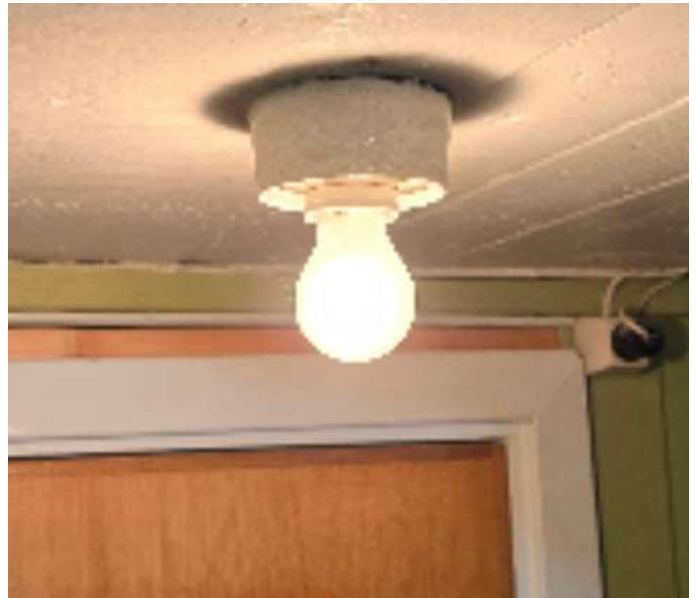
Bilde 2 Mangler kuppel

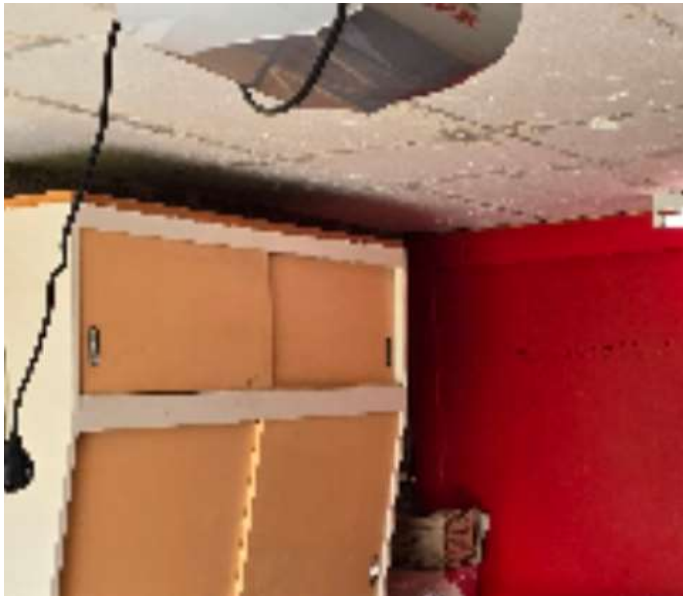
**Bilde 1** Varig bruk av skjøteledning til portåpner i kjeller. Bør legges opp fast opplegg.

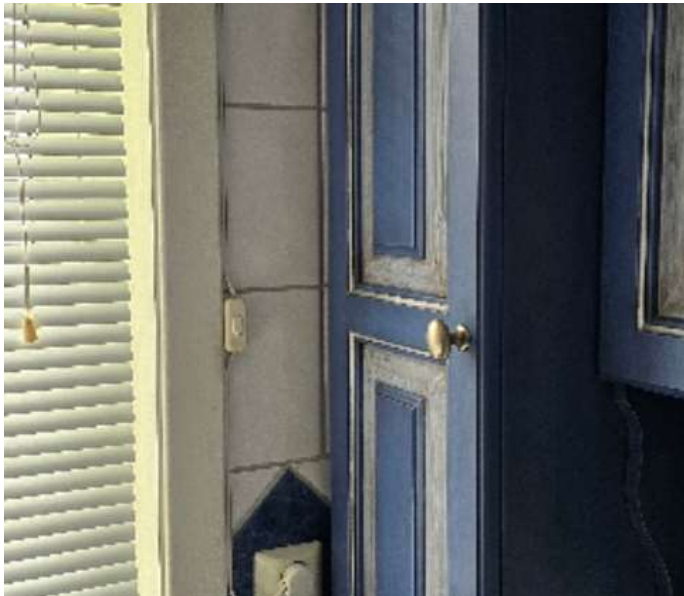
**Bilde 1** Vifte er lagt opp med lampetledning på stikk og bryter. Fast installasjon skal monteres fast.
