Bråtavegen 9, 2270 FLISA

**FLISA / KJØLABERGET**

Befaringsdato: 22.08.2024

# Tilstandsrapport

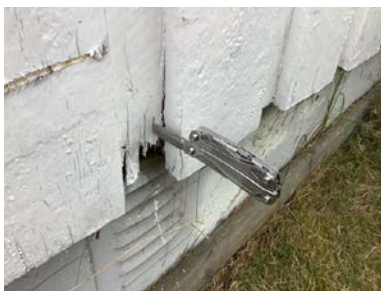
- Det er ingen eller liten lufting i nedre kant av kledning mot grunnmur.
- Det er påvist spredte råteskader i bordkledningen.

Eksempel på råteskade.

- Råteskadet trekledning må skiftes ut.

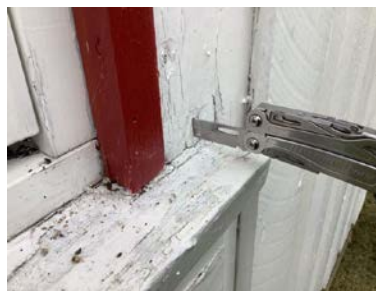
Omramming rundt vinduer er ført helt ned til vannbrett, og dette har ført til råteskader da omramming kan trekke opp fukt fra vannbrett.

Omramming er ført helt ned til vannbrett.

Det bør etableres spalte mellom omramming og vannbrett slik at fukt ikke kan trekkes opp fra vannbrett.

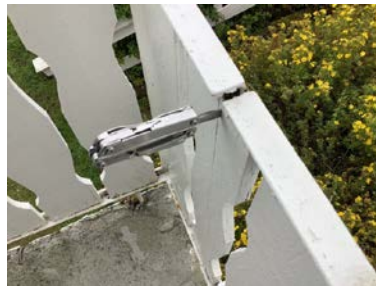
Det er eksponert armering under støpt dekke.  
Det er påvist spredte råteskader i rekkverksbord.

Eksempel på råteskadet rekkverksbord.

Armering under støpt dekke bør forsegles med støp/puss.  
Rekkverksbord med råteskader må skiftes ut.

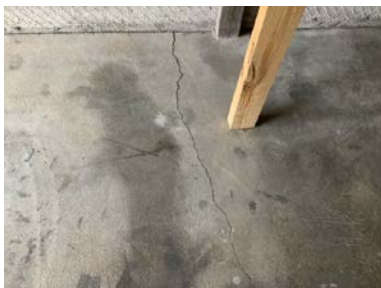
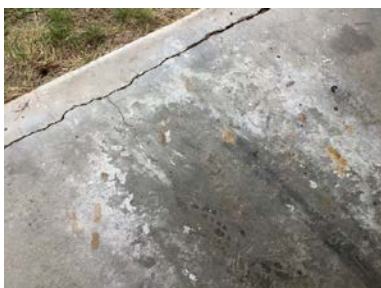
Det er påvist sprekkdannelser i betonggulv og grunnmur i garasjen.

Sprekkdannelse i gulv.

Sprekkdannelser i gulv bør forsegles for å forhindre frostspreng, og grunnmur kan vedlikeholdes innvendig etter egne ønsker.

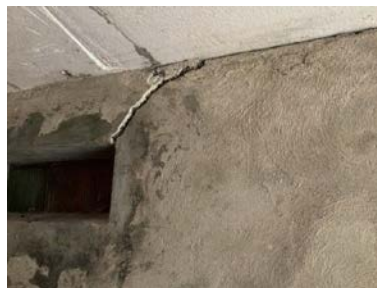
Sprekkdannelse i murvegg.

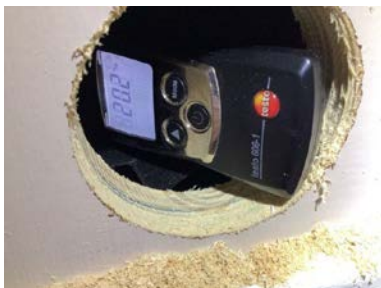
Hulltaking er foretatt og det er påvist avvik i konstruksjonen. Hulltaking er foretatt i kjellerstue. Fuktkvotemåling (vekt%) i konstruksjonen ble målt til litt over 20, og dette er definert som skadelig fuktinnhold der fuktskader kan oppstå og utvikle seg.

- Det er gjennom hulltaking påvist høyt fuktnivå inne i trekonstruksjonen i hulltakingen, men ikke påvist fuktskader i dette området. Høy luftfuktighet kan over tid føre til muggvekst eller sverting av materialer. Samtidig kan materialer og konstruksjoner bli ødelagt.
- Det er påvist indikasjoner på noe fuktgjennomtrenging inn i kjellermur.

Hulltaking, og det måles skadelig fuktinnhold.

- Det påviste fuktnivå gir grunn til å overvåke konstruksjonen jevnlig for å se utvikling over tid, og eventuelt foreta tiltak for å unngå fuktskader.

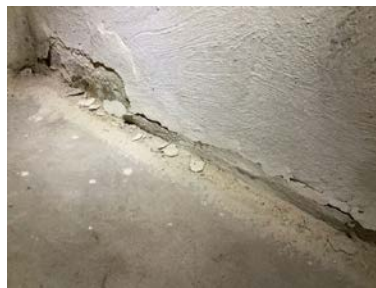
Saltutslag på synlig murvegg.

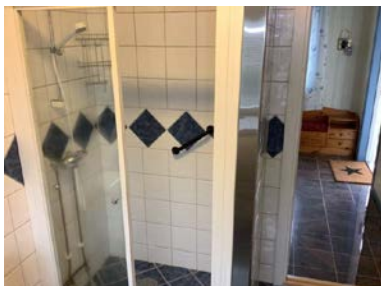
Dørens plassering medfører risiko for fuktskade ettersom flislim og flisfuger kan trekke til seg og frakte vann, men det var ingen tegn til fuktskade på befaringsdagen.

Døren er plassert i den definerte våtsonen.

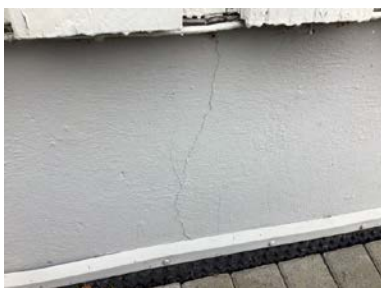
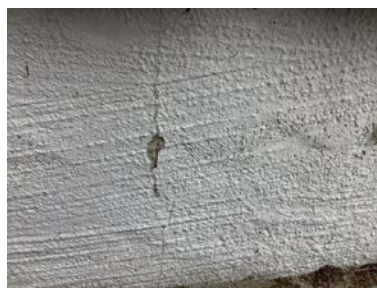
Utvendig skråriss.

Utvendig forsegling av riss og sprekker for å forhindre frostspreng, og følg med på eventuell utvikling.

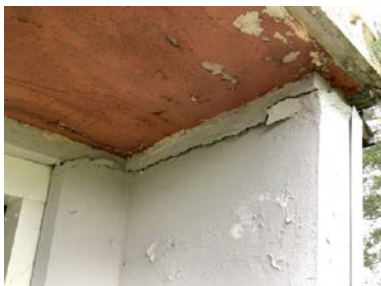
Sprekkdannelse i grunnmur ved balkong og garasje.

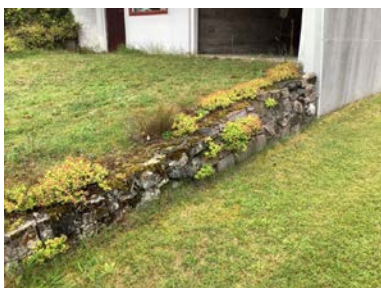
Forstøtningsmuren utgjør en usikret kant.

Rekkverk må monteres for å fjerne avviket, men kjøper må selv avgjøre om dette er et behov.

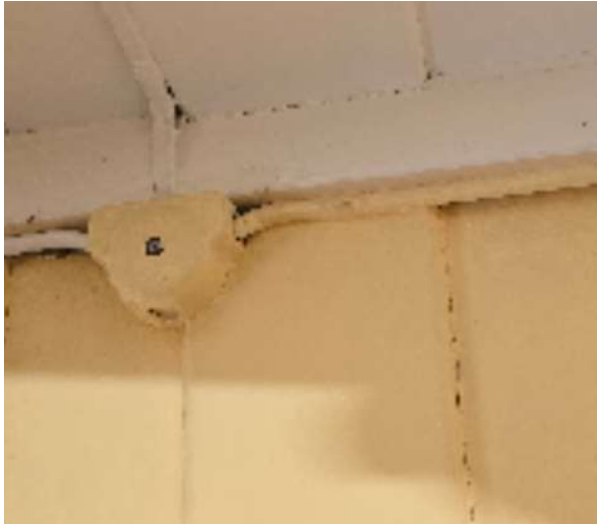
**Bilde 1** En eldre bokse som har oppnådd levealderen sin. Denne i hall før stue et defekt og bør skiftes.

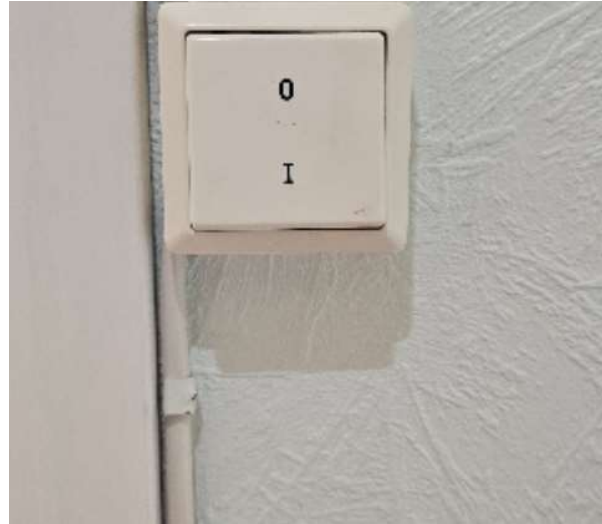
**Bilde 2** Opplegg lys i stue over vindu er ikke installert av fagfolk og avmantling er utenfor kapsling.

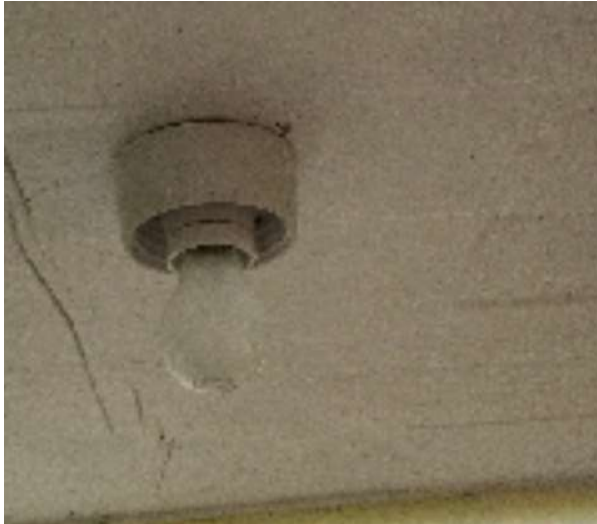
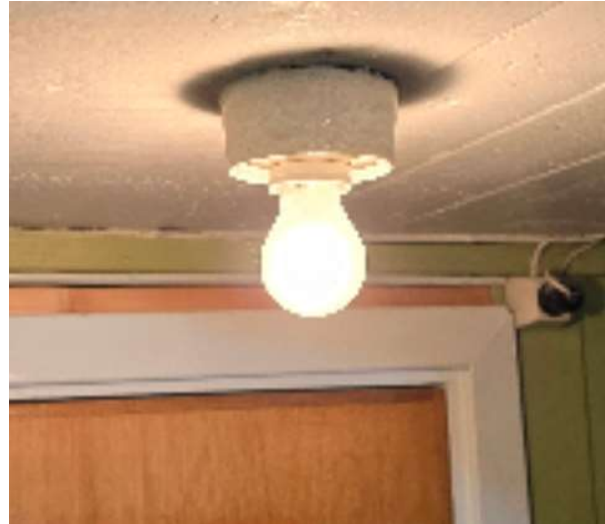
Det mangler kupper på de fleste beslag i kjeller. Ville byttet med led armaturer. Gjelder flere rom ikke bare de jeg har lagt ved bilde.

**Bilde 1** Mangler kuppel på beslag i kjeller.

**Bilde 2** Mangler kuppel**Paragrafer****FEL § 28. Ytre påvirkninger. Lysarmatur / lampe mangler kuppel eller skjerm**

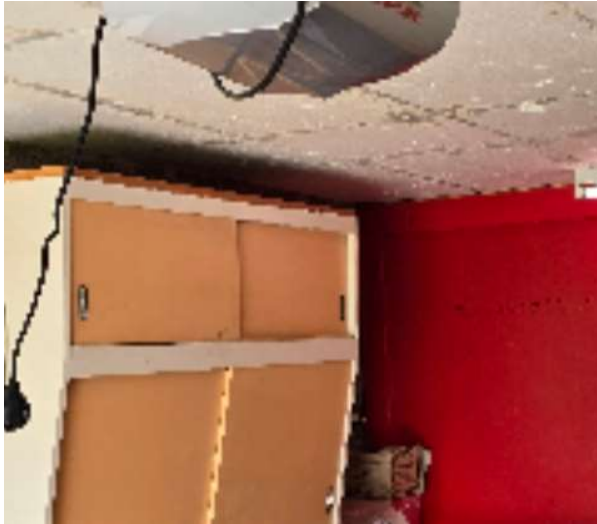
**Bilde 1** Varig bruk av skjøteledning til portåpner i kjeller. Bør legges opp fast opplegg.

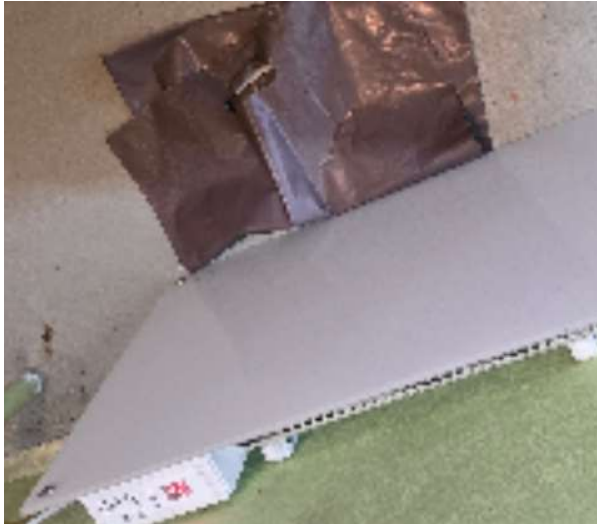
**Bilde 1** Varmovn plassert rett på gulv. Bør fjernes eller monteres fast på vegg.

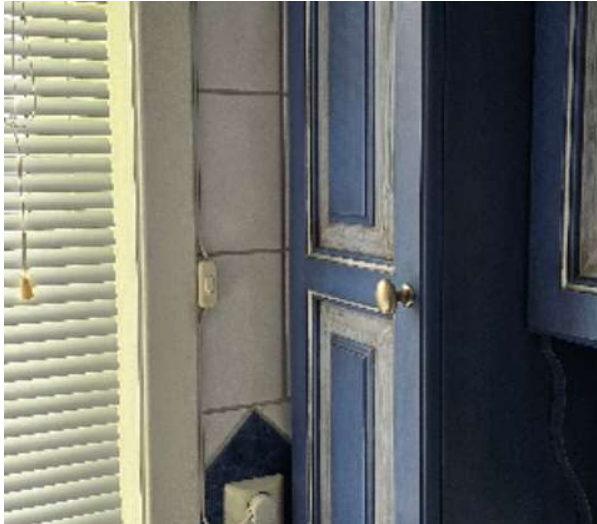
**Bilde 1** Vifte er lagt opp med lampetledning på stikk og bryter. Fast installasjon skal monteres fast.

**Paragrafer****FEL § 16 og 38. Risikovurdering. Tilkobling med bevegelig ledninger**
