Tilstandsrapport

3-roms leilighet med balkong

Gjøteborggata 49, 0566 OSLO

Oppdragsnr.: 22052-26053

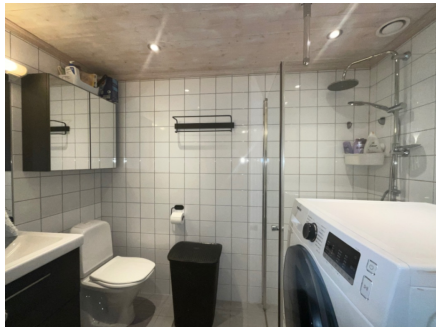
1. ETASJE > BAD

TG1 Overflater vegger og himling

Det bemerkes at det er enkelte riss i flisfugene.

Forholdet vurderes ikke å ha betydning for konstruksjonens eller overflatenes funksjon. Tilstandsgrad settes til TG1 som følge av mindre avvik, basert på en helhetlig vurdering.

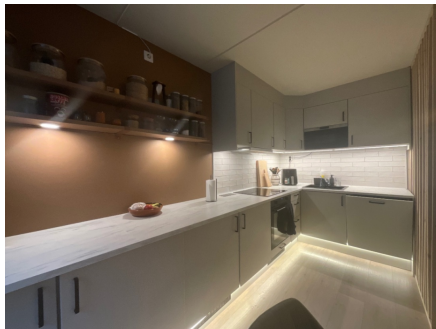
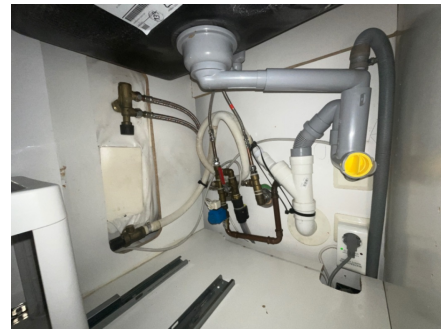
1. ETASJE > STUE/KJØKKEN

TG 1 Avtrekk

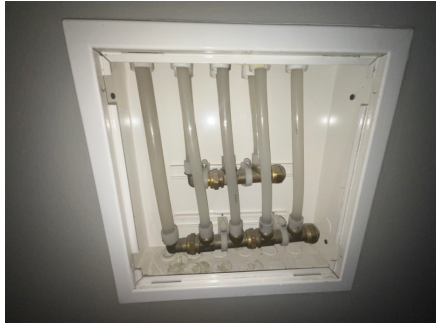
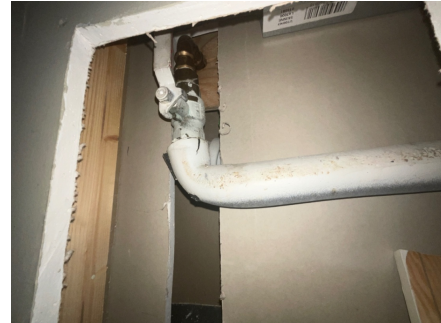
TG 1 Avløpsrør

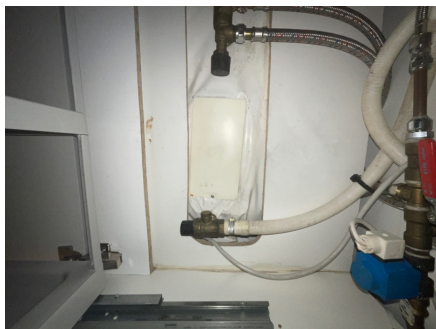
Det er ikke sluk i rommet der berederen er plassert.
Det er en god løsning at det er installert lekkasjevarsler med stoppventil på vannrør.

Varmtvannstanken er over 20 år gammel og har passert forventet levetid. Dette medfører økt usikkerhet knyttet til driftssikkerhet og risiko for lekkasje eller funksjonssvikt.

Basert på berederens alder vurderes det å foreligge økt risiko for lekkasje og funksjonssvikt. Det anbefales derfor å følge med på berederen jevnlig, herunder se etter tegn til drypp, lekkasje eller andre avvik. Det vil være hensiktsmessig å planlegge utskifting av berederen i forbindelse med fremtidig modernisering av kjøkkenet. Ved utskifting vil driftssikkerhet og forutsigbarhet forbedres.

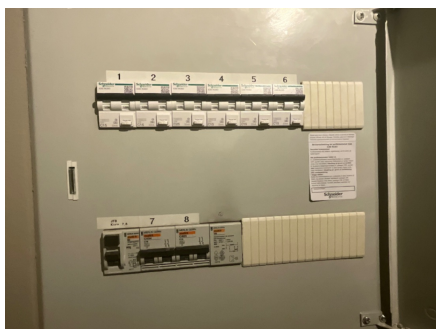
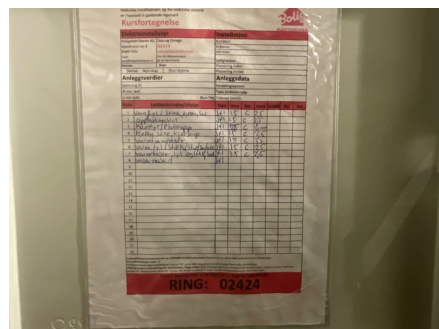
Det er ikke montert komfyrvakt på kjøkkenet, selv om dette var et krav da kjøkken ble montert.

Det foreligger kun dokumentasjon på deler av det elektriske anlegget. Samsvarserklæring er en garanti på at den elektriske installasjonen er gjort riktig i henhold til regelverket. Vær klar over risikoen og kostnadene mangelfull samsvarserklæring kan ha, da man ikke kan konstantere om det resterende elektriske ledningsnett er utført av sertifisert personell.
