# Holmlundvegen 8A&B 2312 OTTESTAD

## Tilstandsrapport Eierskifte

Boligtype: Enebolig med utleie

Byggeår: 1953

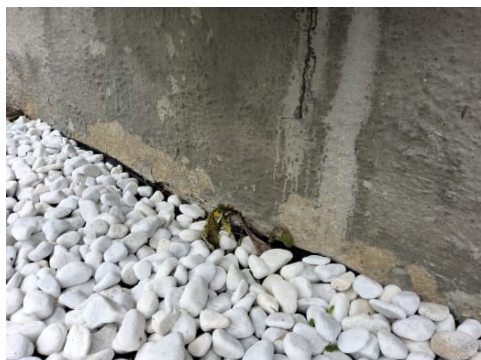
Det er ikke synlig grunnmursplast på hovedparten av boligen.

Det er ikke synlig grunnmursplast/topplust rundt hele boligen. Dreneringens tilstand har påvirkning på kjelleretasjens bruksområder og bygningstekniske tilstand. Drenering er nedgravd og skjult, og av den grunn må estimert tilstand vurderes ut i fra alder. Estimert teknisk levetid på drens-system har et betydelig sprang, og er mellom 20 - 60 år. Av nevnte grunner er det vanskelig å angi noen eksakt tilstand, men basert på alder er restlevetiden vurdert til å være usikker. Terrengforholdet fører til at overflatevann kan ledes inn mot boligen. Dette kan føre til fuktskade i boligen, det er etablert drensrenne foran deler av boligen, men det kan ikke verifiseres at denne leder overflatevann bort fra boligen i tilstrekkelig grad. Forrige eier opplyste at det er har vært utfordringer med salt/kalkutslag og pussavskallinger som følge av fuktinnslag i kjelleren. Det ble på befaringen registrert bom i pusset grunnmur, forholdet vurderes å skyldes fukt bak puss. Det er foretatt kontroll med fuktindikator mot tilgjengelige murflater/ gulv på grunn og hulltaking i utforet vegg på soverom. Undersøkelsen viser indikasjoner på svikt i dreneringen. Det registreres i tillegg synlig salt/kalkutslag på grunnmur i trappegang.

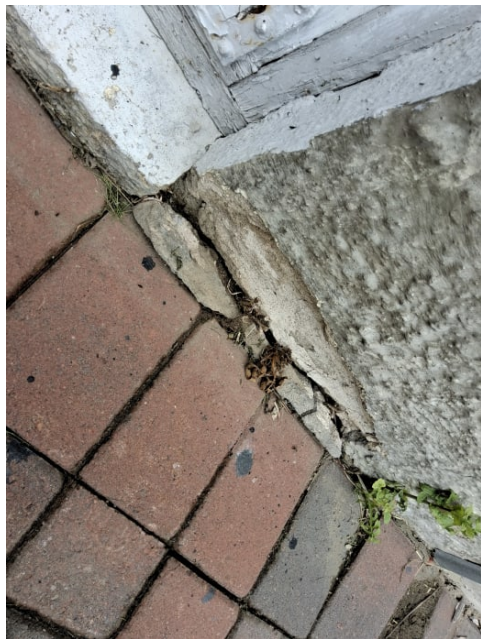
Det registreres stedvise pussavskallinger på grunnmuren.

Avskalling av murpuss observeres stedvis på utsiden av grunnmuren, pussavskalling kan medføre redusert værbeskyttelse og økt risiko for fuktinntrenging. Eksakt årsak er ukjent. Innvendig registreres det bom i pusset grunnmur som vurderes å skyldes fukt i muren som følge av sviktende drenering. Puss med bom kan løsne og være svekket mot ytre påvirkninger.

For å hindre fuktinntrekk/frostspreg, anbefales en gjenpussing, og slik at forholdet kan observeres over tid, med tanke på om dette er under utvikling eller er stabilt.

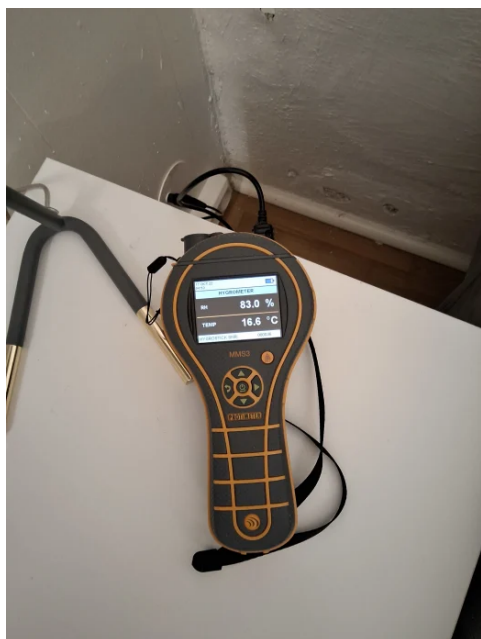
Bilde fra fuktmåling i veggkonstruksjon på soverom.

Deler av grunnmur er oppført i støpt betong med innvendig multimurelement (Multimur). Bruk av multimurelementer ved oppføring av grunnmurer var en vanlig byggemåte fra sent 70-tall og et stykke inn på 90-tallet. Det viste seg imidlertid at bruk av multimur, særlig under terreng, var en uheldig løsning. Dette fordi konstruksjonen er svak for fuktpåkjenning, og risikoen for betydelige skader er stor uten at det er symptom på dette på innvendige overflater. Det er benyttet hull fra tidligere utført hulltaking i nedre del av vegg i soverom for å utføre fuktmåling. Ved måling av relativ fuktighet i hulrom ved hulltaking, måles et fuktinnhold som er over faregrensen for utvikling av skader (Relativ fuktighet ble målt til 83,0 prosent, ved 16,6 celsius). Sviktende drenering vurderes til å være en sannsynlig medvirkende årsak.

Ytterligere undersøkelser må foretas for å få kartlagt årsak og omfanget på eventuelle skader, i ytterste konsekvens så må alt av organiske materialer mot murflater fjernes. Eventuell ny oppbygging kan vurderes etter utbedring av drenering.

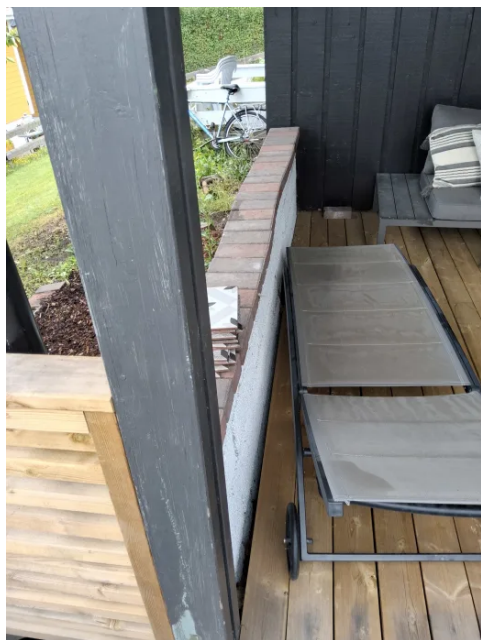
Det registreres skjevheter i rekkverk/mur.

Oppretting av skjevt rekkverk/mur anbefales.

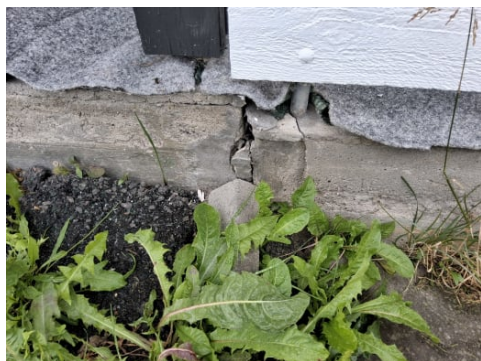
Gjennomgående sprekk i plattingen.

Det registreres en langsgående sprekk plattingen og skjevheter som vurderes å skyldes setninger i konstruksjonen.

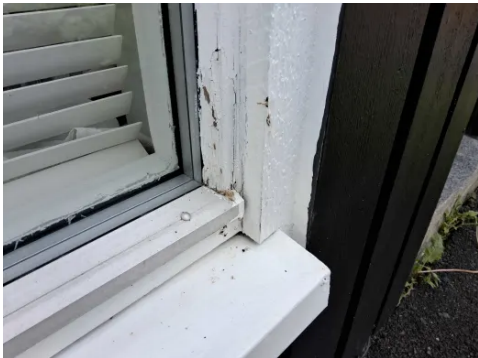
Vinduer er værslitte.

Karmen er værslitte. Kittfalsen (utvendig tetting mellom vindusramme og glass) på varevinduer er uttørket og stedvis løsnet. Enkelte vindu tar i karm og har behov for justering. Med tanke på oppnådd alder er punktering av glass i tiden som kommer påregnelig. Det er lav/ingen klaring mellom utvendig listverk og beslag under enkelte vinduer, forholdet kan føre til fuktoppsug i treverket, forkorte levetiden og vanskeliggjør overflatebehandling.

Overflatebehandling og justeringer/smøring må påregnes, alternativt bør det vurderes å skifte vinduene som kan være gunstig ut fra et energiekonomisk synspunkt.

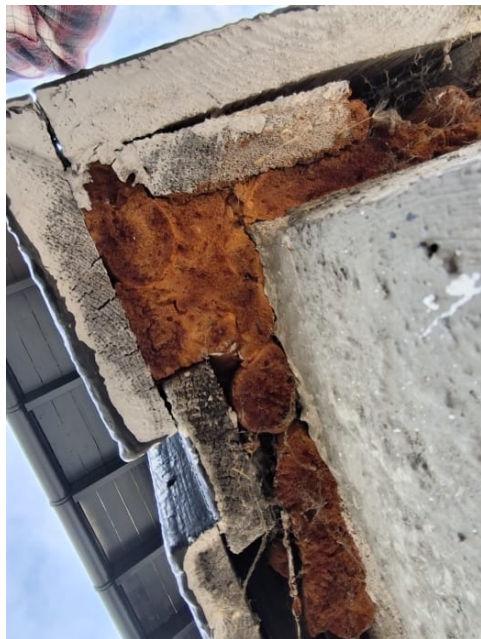
Luftespalter er stedvis tettet med byggeskum.

| <p>Det registreres stedvis værslitt kledning. Det er benyttet klosser og stedvis byggeskum som musesperre bak kledning, forholdet hindrer nødvendig ventilasjon og kan føre til fuktskader og råte i veggkonstruksjonen. Det er ikke montert musesperre bak enkelte hjørnebord/i ytterhjørner. Forholdet kan medføre at gnagere kommer seg inn i boligen. Det er stedvis kort avstand fra underkant av kledningen til terrenget, forholdet kan gi forkortet levetid på nedre del av ytterkledningen.</p> | |

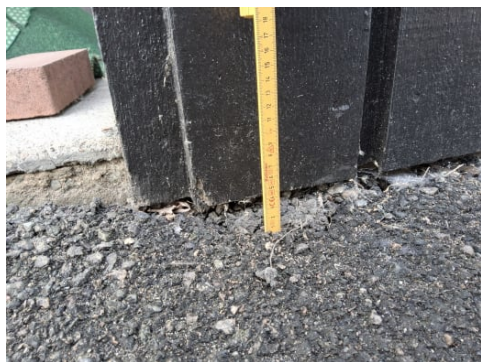
Kledningen er stedvis avsluttet nærme terreng.

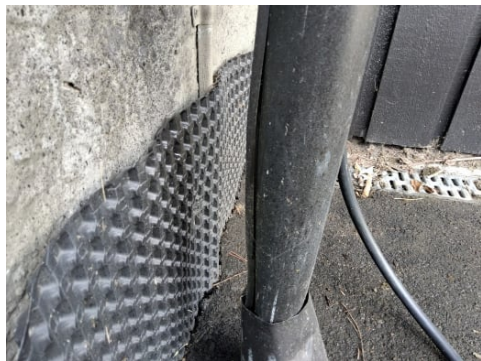
Det registreres buling på taknedløp.

| Det ble registrert buling/skade i nedløpsrør som er et symptom på frostspreng. Det registreres motfall og stående vannsamling i enkelte takrenner. | |

| Rensing av takrenner bør påregnes. En utbedring av skader og mangelfullt fall bør sees i sammenheng med en fremtidig utskifting av taktekking. | |

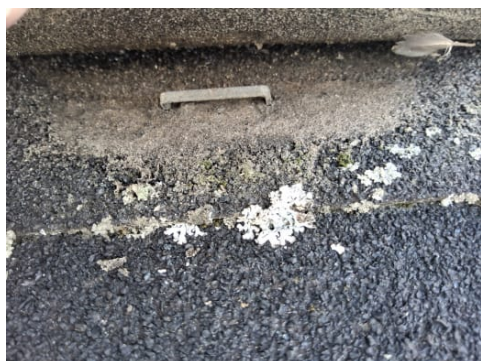
Kramper "krabber" opp.

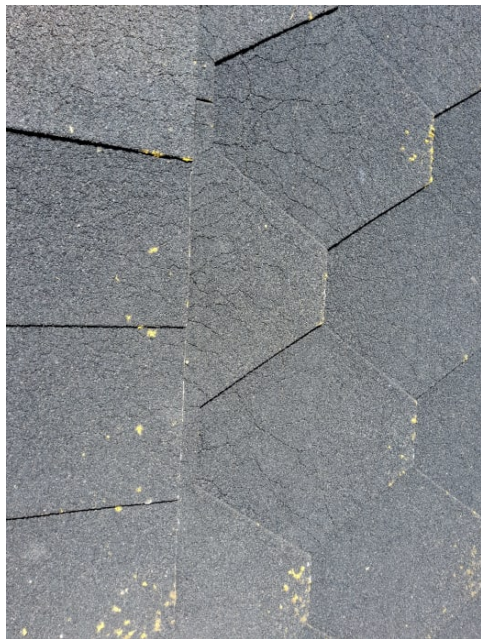
Pappshingelen er krakelert.

Symptomer på slitasje, elde og nedsatt funksjon i taktekingen er registrert. Det observeres enkelte manglende striper med pappshingel, disse ser ut til å nylig ha blåst bort. Pappshingel er ikke montert i henhold til leggeanvisning (det er benyttet kremper istedenfor pappspiker) og det registreres at kremper har "krabbet" opp, noe som medfører at nedre del på pappshingelen blir løftet opp og dermed blir utsatt vind. Dette vurderes som en sannsynlig årsak til at pappshingelen har løsnet, forholdet medfører at det er høy risiko for at ytterligere skader og lekkasjer kan oppstå.

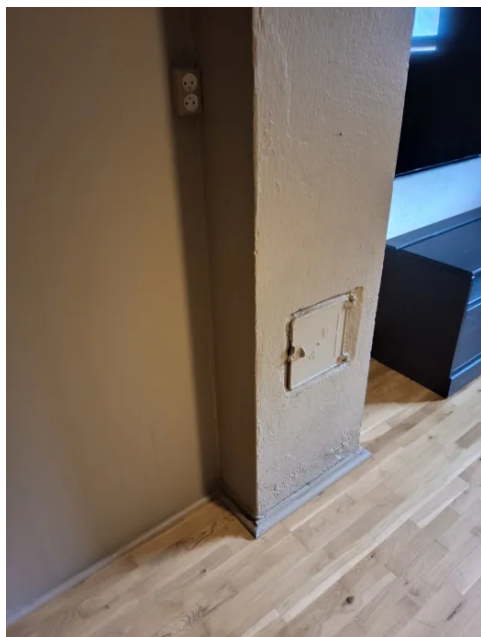
Innkassing i kjelleretasje er plassert tett mot pipen.

Med bakgrunn i påviste avvik og for en vurdering av eventuelle tiltak anbefales en ytterligere kontroll av pipa/ildsteder utført av brann- og feiervesen.

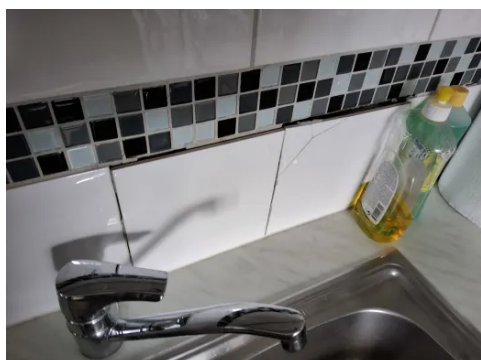
Fliser har løsnet og sprukket.

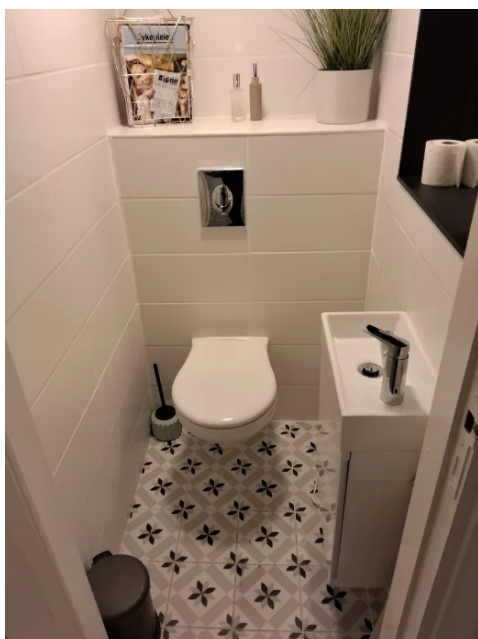
Det er ikke etablert noen drepsåpning for synliggjøring av lekkasje fra innebygd systerne. Rommet har kun naturlig avtrekk. Dette vil ikke fungere optimalt når det er liten temperaturforskjell inne og ute og når det er vindstilt, og rommet mangler tilluft ved dør for optimal ventilering.

Det bør etableres en automatisk vannstopper i tilknytning til innebygget systerne uten drepsåpning. Det anbefales å etablere mekanisk avtrekk og tilluftsspalte i dør for optimal ventilering

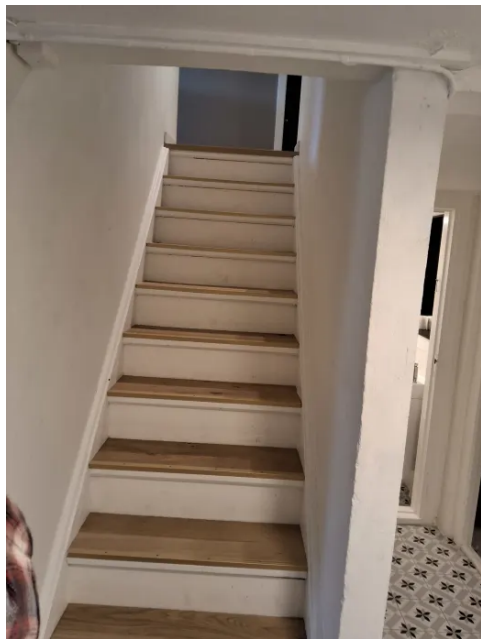
Trappen mangler håndløpere.

Det anbefales å etablere håndløper på veggen for bedre sikkerhet.

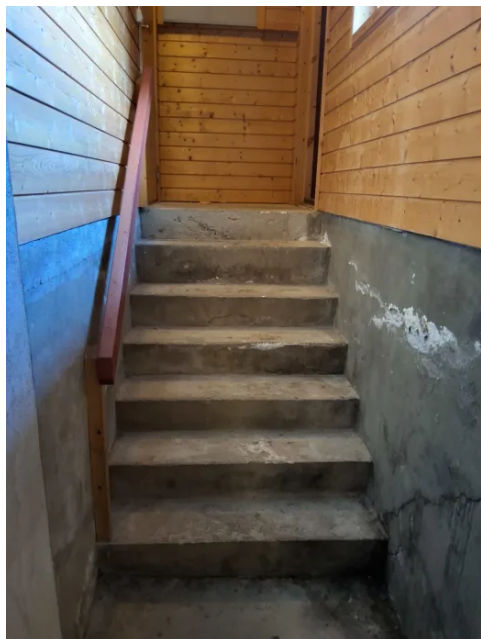
Trappen har ikke håndløper på begge sider.

Håndløper på veggen for bedre sikkerhet anbefales etablert.

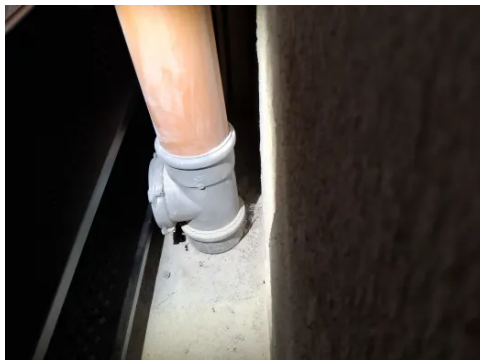
Deler av avløpsanlegget er fra byggeåret, og har nådd en alder som tilsier at skader / lekkasjer kan oppstå. Det registreres sen avrenning i servant på bad.

På grunn av sen avrenning fra tappested anbefales en kontroll / utbedring av rørlegger. Det ble ikke registrert behov for øvrige tiltak, men med tanke på alder kan skader plutselig oppstå på avløpsrør av eldre årgang. Ved eventuelle oppgraderinger av våtrom/kjøkken vil det være hensiktsmessig å skifte avløpsrør.

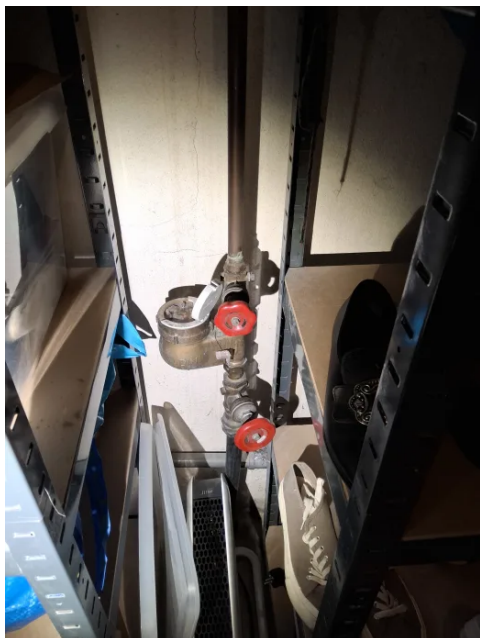
Deler av vannrørene er fra byggeåret, og har nådd en alder som tilsier at skader / lekkasjer kan oppstå. Innvendig stoppekran er ikke funksjonstestet grunnet høy alder/tilstand. Konsekvens er usikker restlevetid/funksjon. Rørøpplegg til utekran bærer ikke preg av fagmessig god utførelse, det registreres knekker i bøyd rør.

Det ble ikke registrert behov for tiltak, men med tanke på alder, og knekker i rør så kan skader plutselig oppstå på. Ved eventuelle oppgraderinger av våtrom/kjøkken/toalettrom vil det være hensiktsmessig å skifte vannrør og hovedstoppekrane.

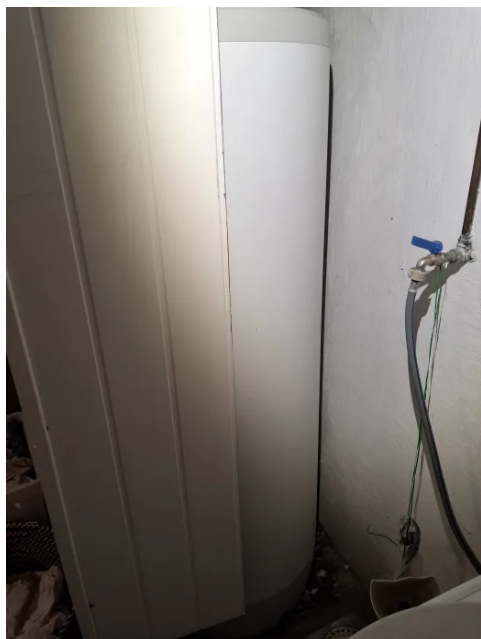
Varmtvannsbereder er delvis kasset inn.

Adkomst til støpsel anbefales etablert.

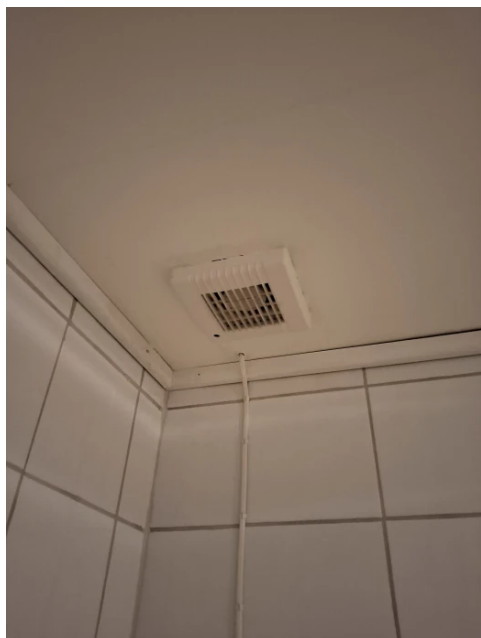
Baderomsviften er defekt. Manglende ventilering medfører til en økt og uønsket fuktbelastning i rommet og dårlig innelima.

Avtrekksvifte er defekt.

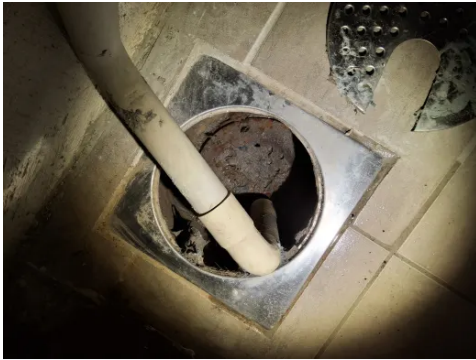
Det er ikke etablert membran på gulv/veggflater i rommet.

**Det er behov for totalrenovering av våtrommet!**
