# Tilstandsrapport

Enebolig

Elgfaret 19, 3617 KONGSBERG

Befaringsdato: 25.06.2025

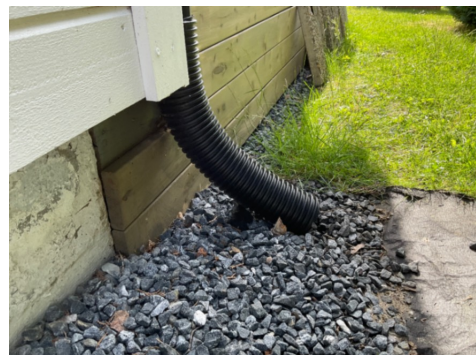
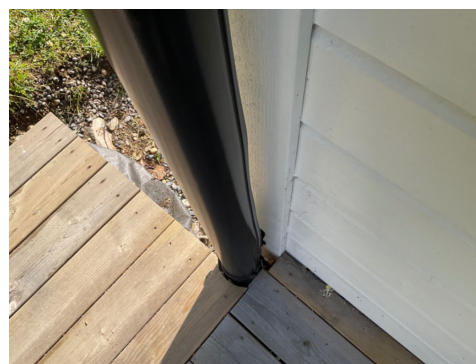
**Vurdering av avvik:**  
• Det er ikke tilfredsstillende bortledning av vann fra taknedløp ved grunnmur.

Det er registrert stedvis lekkasjepunkter/ frostspreng.

- Det må foretas tiltak for å lukke avviket.
- Det bør lages system for bortledning av vann fra taknedløp ved grunnmur.

Utbedring til ønsket tilstand og standard må påregnes. Endelige kostnader vil avgjøres av ytterligere undersøkelser, og behov for utbedringer.

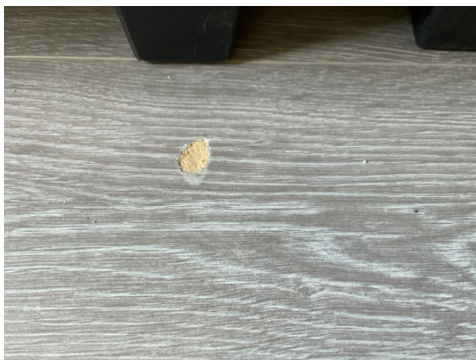
### ! TG 2 Overflater

- Det er påvist skader på overflater.

- Gjennomføre ytterligere undersøkelser og foreta utbedring av skade.

Når boligen er tømt og ryddet, bør det foretas en helhetlig vurdering av overflatens tilstand/ slitasjegrad. Kostnader til nødvendige utbedring og ønsket standardheving må påregnes.

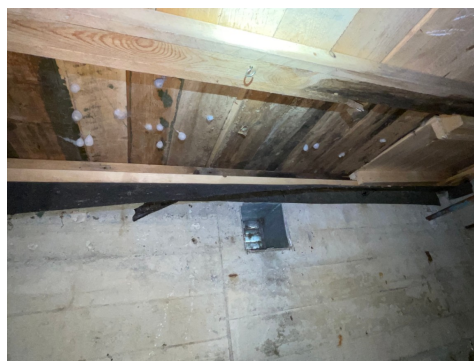
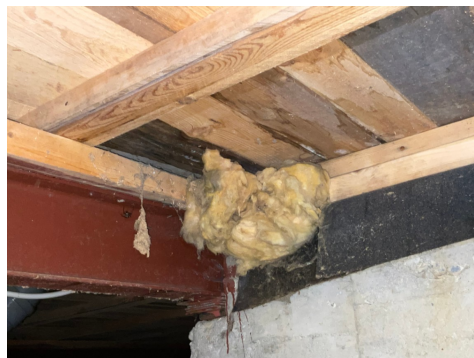
### ! TG 3 Etasjeskille/gulv mot grunn

Etasjeskiller er av trebjelkelag.

- Det er målt høydeforskjell på mellom 15-30 mm gjennom hele rommet. Tilstandsgrad 2 gis med bakgrunn i standardens krav til godkjente måleavvik.
- Det er registrert symptom på sopp/råte.
- Målt høydeforskjell på mellom 10 - 20 mm innenfor en lengde på 2 meter. Tilstandsgrad 2 gis med bakgrunn i standardens krav til godkjente måleavvik.
- Det er registrert skader etter aktivitet av skadedyr.

Det skal nevnes at trebjelkelag mot krypkjeller er en type risikokonstruksjon som er ekstra utsatt for fukt og fuktrelaterte skader. Krypkjeller bør derfor kontrolleres jevnlig.

- For å få tilstandsgrad 0 eller 1 må høydeforskjeller rettes opp. Det vil imidlertid sjelden være økonomisk rasjonelt som et enkeltstående tiltak i en bolig som dette. Dersom boligen en gang skal renoveres, kan man vurdere slike tiltak.
- Det må gjennomføres ytterligere undersøkelser.
- Konstruksjonene må sikres mot råte, sopp og skadedyr.
- Det er viktig å ta tak i skadedyrproblemer så tidlig som mulig for å unngå etablering/utvikling av skadedyrene, og sikre et sunt og behagelig bomiljø.

**Kostnadsestimat: 100 000 - 300 000**

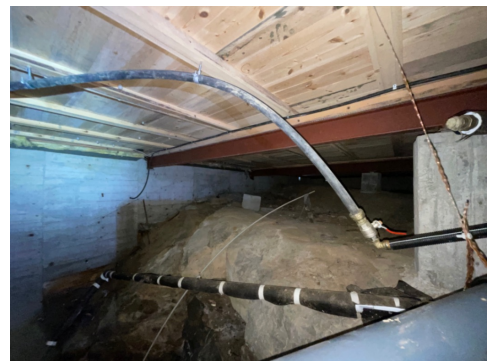
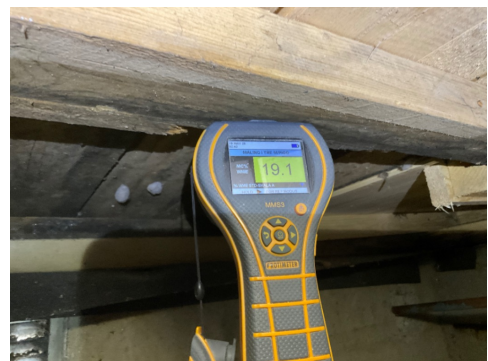
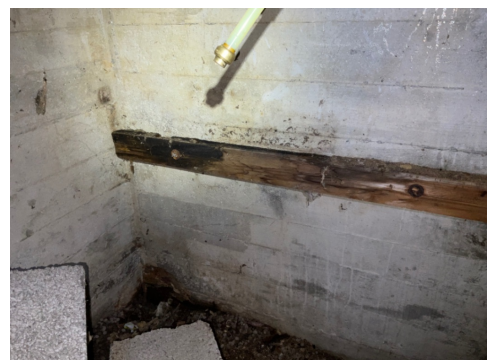
## ! TG 3 Kryp Kjeller

Bygningen har krypkjeller under trebjelkelag og stubbegulv.

- Det er ikke adkomst til deler av krypkjelleren. Krypkjeller er kun vurdert i tilgjengelige deler. Krypkjeller regnes for å være en risikokonstruksjon som er utsatt for fukt- og råteskader i bunnsvill, trebjelkelaget og andre tilstøtende konstruksjoner, på grunn av fuktighet fra grunnen og kondensering ved temperaturskjeller. Selv om det ikke er avdekket tegn på skader, betyr ikke dette nødvendigvis at det ikke foreligger skader i eller i forbindelse med krypkjelleren.
- Det er påvist skader på konstruksjoner i krypkjeller som er forårsaket av råte eller sopp.
- Det er registrert skader etter aktivitet av skadedyr.
- Det er stedvis påvist fuktnivå som tilsier at konstruksjonen kan ha fuktskader.
- Det er manglende fuktsperre på bakken.
- Det er påvist råteskader i trebjelkelag.
- Det er påvist synlig vann i krypkjeller eller synlige tegn på innsig av vann i krypkjeller.

Det er påvist en del edderkopper i tilgjengelig del. Tegn på fuktig miljø.

- Ytterligere undersøkelser må foretas for å få kartlagt tilstanden og omfanget på eventuelle skader.

Det må gjøres tiltak for å senke fuktigheten. Det anbefales blant annet å rydde bort organisk materiale, samt å dekke til grunn med plast. Det anbefales også å etablere avfuktersystem beregnet spesielt for krypkjellere.

**Kostnadsestimat:** 100 000 - 300 000

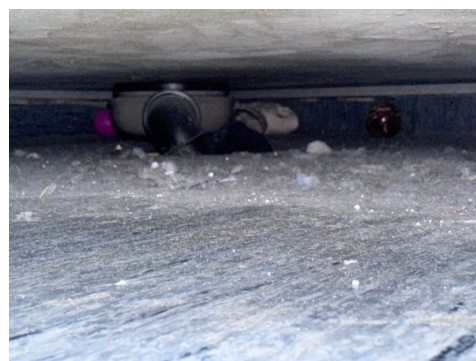
## ! TG 2 Sluk, membran og tettesjikt

- Sluk har begrenset mulighet for inspeksjon og rengjøring.
- Det er avvik:

- Når sluket har begrenset tilgang, er det vanskelig å rengjøre sluket og å inspisere den for å oppdage skader i membranen/fuger rundt sluket, som er avgjørende for å forhindre lekkasjer.

Dusjkabinett må flyttes når sluket skal renses. Det anbefales jevnlig kontroll og rengjøring av sluk.

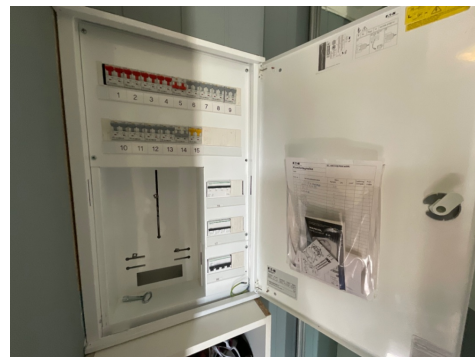
## ! TG 2 Elektrisk anlegg

1. Foreligger det eltilsynsrapport de siste 5 år, og det er ikke foretatt arbeid på anlegget etter denne, utenom retting av eventuelle avvik i eltilsynsrapport (dvs en el-tilsynsrapport uten avvik)?  
**Nei**

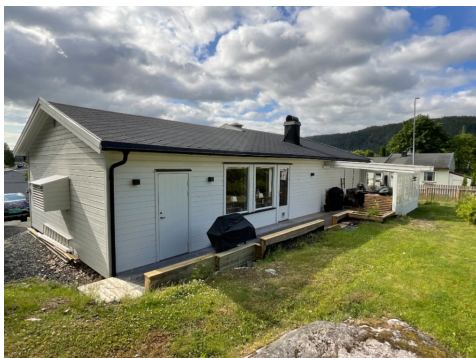
## ! TG 3 Fuktsikring og drenering

- Det mangler, eller på grunn av alder er det sannsynlig at det mangler, utvendig fuktsikring av grunnmuren ved kjeller/underetasje.

Fukttinnsig i krypjeller.

Det skal nevnes at det kan være vanskelig å etablere ny fuktsikring rundt bygningen som følge av at boligen er oppført tett inntil fjellgrunn.

- Grunnmuren har sprekkdannelser.

Mulige tiltak må prosjekteres nærmere.
