# Tilstandsrapport

Bolig og- forretningsbygg.

Tollef Kildes gate 20, 2450 RENA

Befaringsdato: 04.02.2025

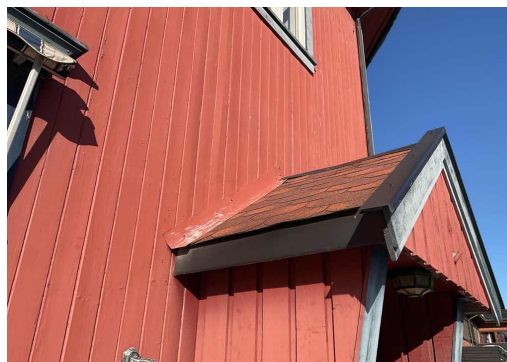
Beslag i overgang tak/ vegg på takoverbygd inngang ligger utenpå panel, og ikke inn under panel.

- Stigetrinn og plattform for feier må monteres.
- Det bør lages system for bortledning av vann fra taknedløp ved grunnmur.
- Det må foretas tiltak for å lukke avviket.

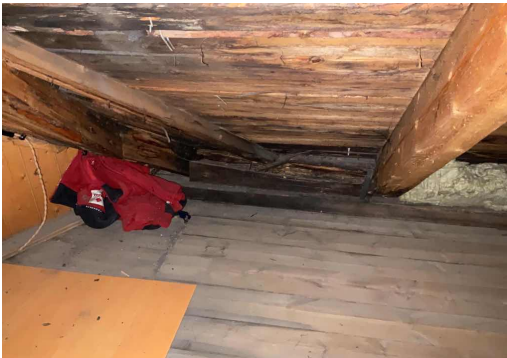
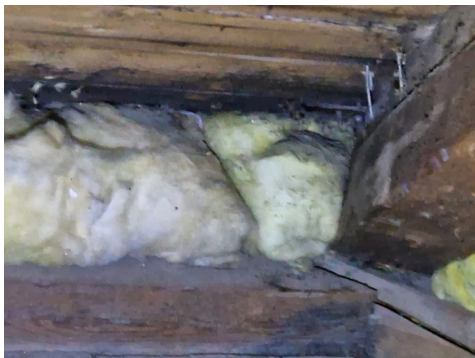
Lufting ved raft er tett med isolasjon flere steder.

- Lokal utbedring bør utføres.
- Lufting/ventilering bør forbedres.

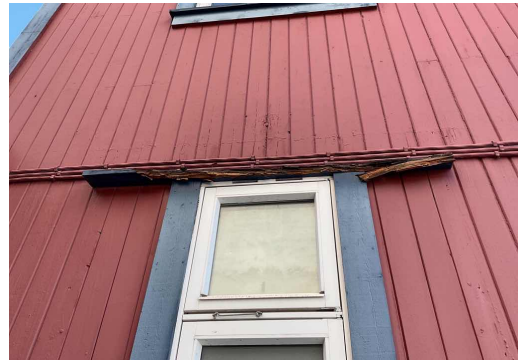
- Det er påvist avvik rundt innsetningsdetaljer.
- Karmene i vinduer er værslitte utvendig og det er sprekker i treverket.

Råte på vannbrett.

- Det må påregnes noe vedlikehold og at enkelte vinduer må skiftes ut.

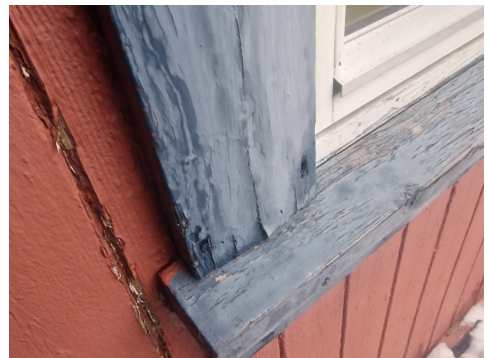
Råte nederst på utvendig list.

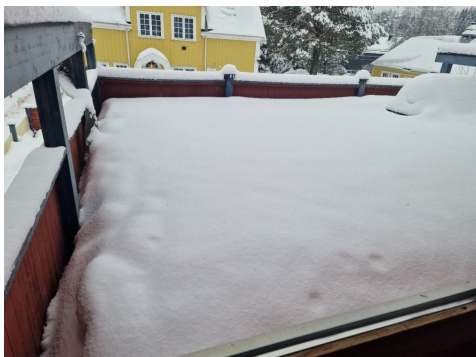
Snødekket terrasse.

- Det bør foretas nærmere undersøkelser av balkong/terrasser når den er snøfri.

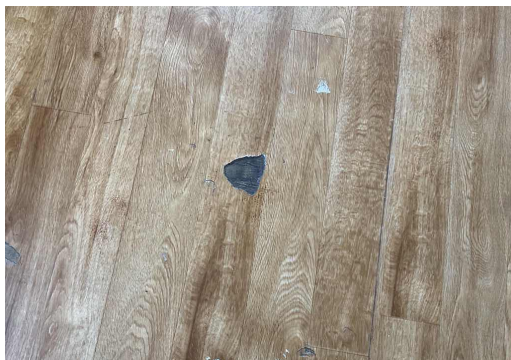
Skade gulv 2. etg.

- Overflater må utbedres eller skiftes.

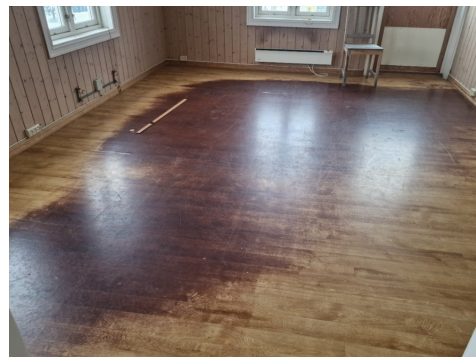
Bruksslitasje, fargeforskjell gulv 2. etg.

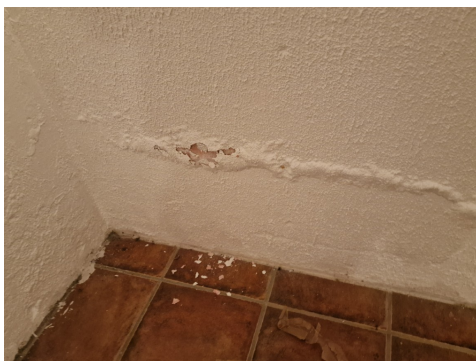
Noe forhøyede fuktverdier og misfarging på mur.

Saltutslag på vegg.

Det er ikke behov for umiddelbare utbedringstiltak, men grunnet alder kan skade brått oppstå. n. Forholdet krever oppfølging med jevnlig ettersyn og vedlikehold.

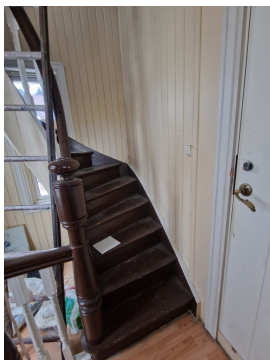
Trapp mellom 2. og 3. etg, mangler håndløper på vegg.

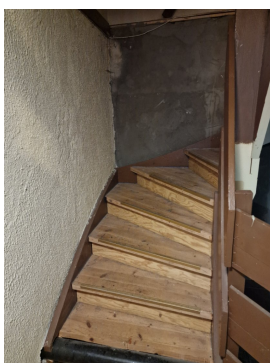
Trapp til kjeller, mangler håndløper på vegg.

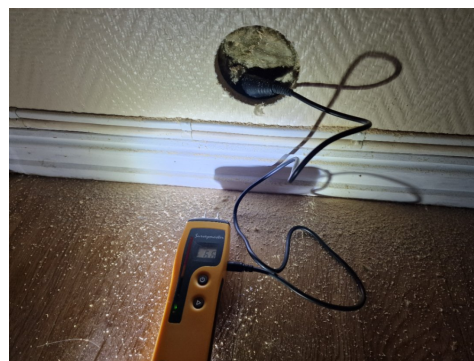
Hulltaking er foretatt uten å påvise unormale forhold. Hulltaking er foretatt ved/i gang. Fuktkvotemåling (vekt%) i konstruksjonen ble målt til 6,5.
