Tilstandsrapport

📍 Solvangtun 74, 2040 KLØFTA

Befaringsdato: 03.09.2024

Rekkehus - Byggeår: 1984

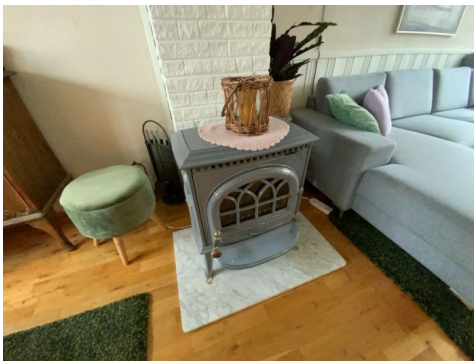
- Tidspunkt for piperehabilitering nærmer seg.

Besiktigelse av ildsted.

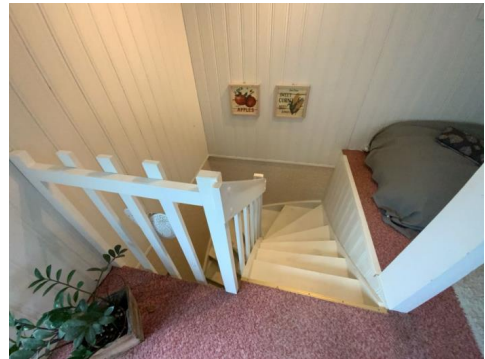
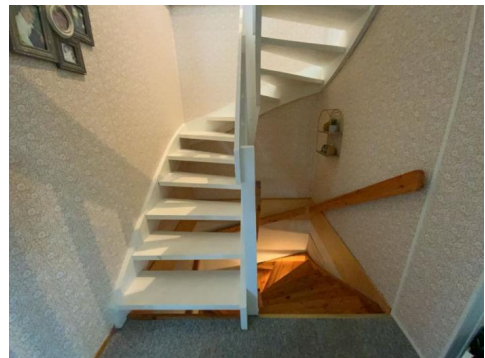
TG 3 Innvendige trapper

Besiktigelse av trapp.

- Det bør gjøres lokale tiltak.
- Rekkverk må monteres for å lukke avviket.

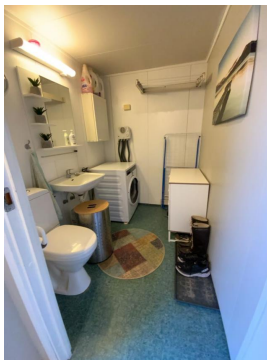
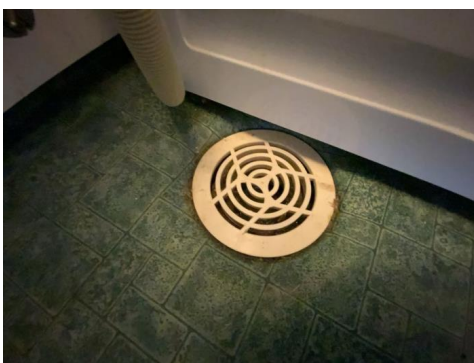
Eldre vaskerom/bad fra opprinnelig før 1997. Ingen dokumentasjon på vaskerommets oppføring foreligger. Gjenværende forventet levetid ansees som utgått det kommende oppussing av våtrommet i sin helhet med nytt sluk, nytt belegg/membran, innredning og overflater m.m på kort sikt er påregnelig. Direkte vannbelastning på gulv bør unngås der det er manglende tetthet på overganger generelt der vannbelastning på gulv kan medføre skader i tilstøtende konstruksjoner. Sluk fra byggeår der levetid ansees som utgått. Belegg på gulv og malte flater på vegg. Naturlig ventilasjon. Opplegg til vaskemaskin. Servant, speil, klosett. Tg 3 er satt grunnet at vaskerom er fra opprinnelig før 1997 og regler fra ny avhendingslov 2022 med synlige avvik på de tekniske utførelser. Vaskerom er dog fungerende for dagligdags bruk iht. eiers opplysninger.

- Våtrommet må totalrenoveres. Alle forhold med tettesjikt, våtsone, sluk m.m. må dokumenteres.

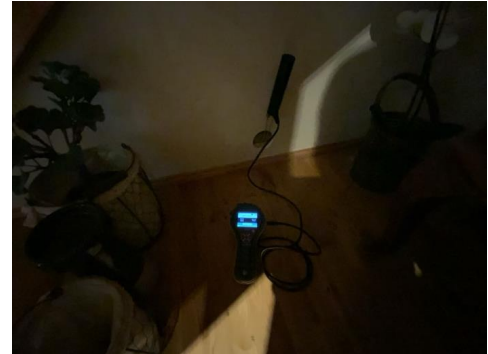
Hulltaking er foretatt uten å påvise unormale forhold. Hulltaking er foretatt ved/i Under trapp. Fuktkvotemåling (vekt%) i konstruksjonen ble målt til 0.

Utført hulltaking.

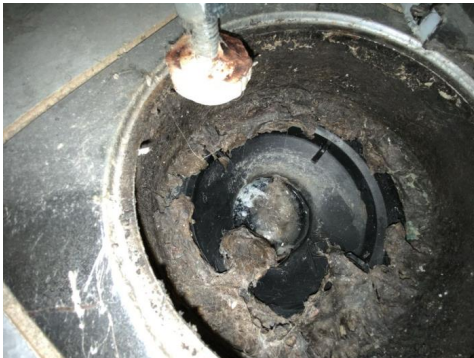
- Det er påvist at høydeforskjell fra topp slukrist til gulv/synlig topp membran ved dørterskel er mindre enn 25 mm.
- Det er påvist avvik i fallforhold til sluk i forhold til krav i forskrift på byggetidspunktet.
- Det er påvist avvik i fuger.

Kontroll av sluk.

- Det må foretaes lokal utbedring
- Våtrommet fungerer med dette avviket.

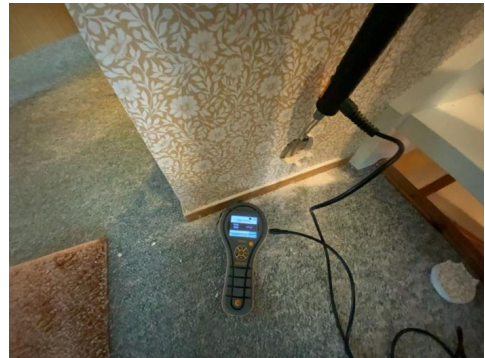
Hulltaking er foretatt uten å påvise unormale forhold. Hulltaking er foretatt ved/i Gang. Fuktkvotemåling (vekt%) i konstruksjonen ble målt til 0.

Utført hulltaking.

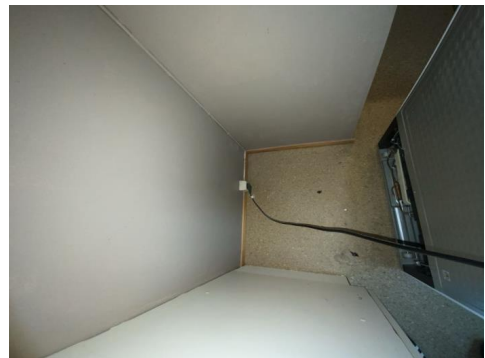
- Det er påvist skader på overflater/kjøkkeninnredning utover normal slitasjegrad.

Kontroll bak kjøleskap. Ingen tegn til fuktskader på befaringdagen.

- Det må påregnes lokal utbedring/utskiftning.

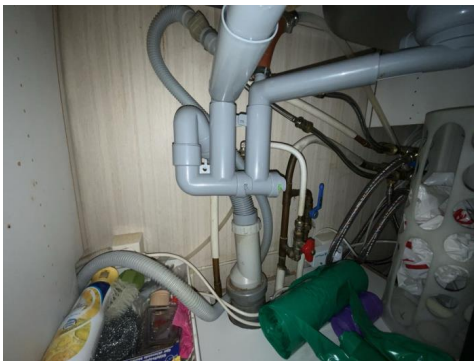
Rørpropplegg av eldre kobberør. Røranlegget er ikke kontrollert av den grunn at dette krever spesielt utstyr og kompetanse. Med tanke på alder og materialvalg ansees rør som tilfredsstillende men kommende modernisering av rørpropplegg kan heller ikke utelukkes på sikt. Ingen negative avvik observert, og/eller opplyst av eier.

Besiktigelse av rørpropplegg.

- I forbindelse med oppgradering av våtrom vil det være naturlig med utskifting av rør.
- Det er ikke behov for utbedringstiltak siden anlegget fungerer i dag, men ut ifra alder kan skader plutselig oppstå på eldre anlegg.

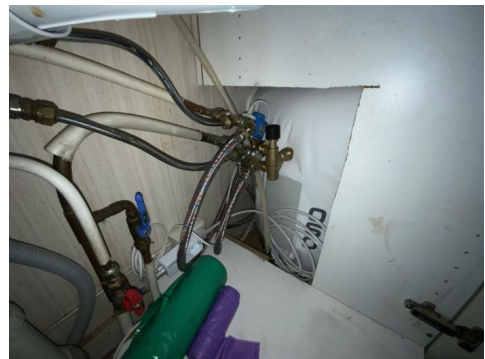
Besiktigelse av bereder.

Det bør etableres fast strømtilkobling med bryter på bereder grunnet branntilføy i stikkontakt kan oppstå. Bereder er for øvrig normalt fungerende.
