Tilstandsrapport

Boligbygg med flere boenheter

Sigurd Tandbergs vei 9 , 3530 RØYSE

Befaringsdato: 26.03.2026

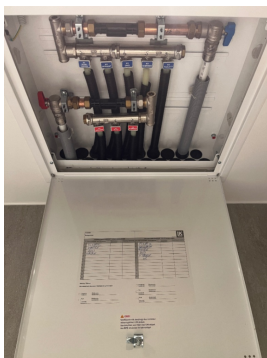
Fordelerskap for vannrør plassert i himling på bad med perforering i dør for avrenning til sluk.

Rørskapet til vannrør er merket med kursoversikt. Stoppekraner i fordelerskap fungerer etter hensikten.

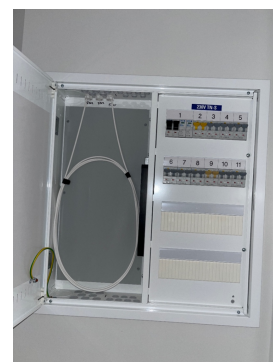
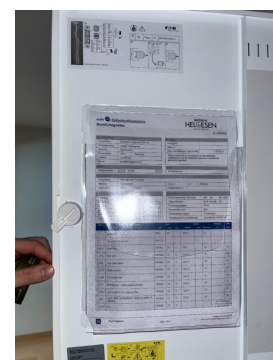
Hovedsakelig skjult ledningsnett. Strømskapet er plassert i entré. Fordelingskurser med automatsikringer fra byggeår. Strømskap er merket med kursoversikt.

Samsvarserklæring fra byggeår bør fremlegges.
