Tilstandsrapport

Boligbygg med flere boenheter

Sigurd Tandbergs vei 9 , 3530 RØYSE

Befaringsdato: 26.03.2026

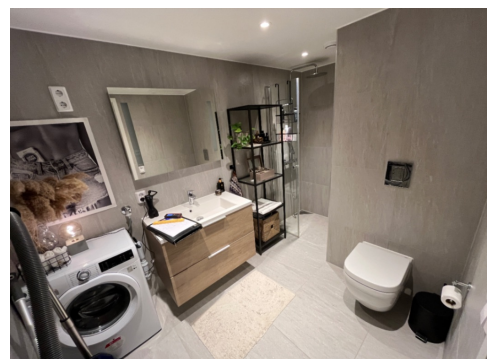
Baderomskabin fra byggeår. Badet er innredet med servant i skuffeinnebygning med ett-greps blandebatteri, speil med belysning, dusjhjørne og vegghegt toalett. Opplegg og plass til vaskesøyle. Det er etablert mekanisk avtrekk på badet, og luftespalte under dørblad.
Vannrør av plast og avløpsrør av plast.

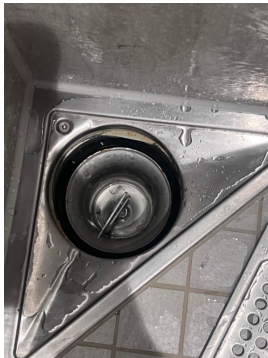
Hjørnesluk av stål. Ingen synlig membran overgang til sluk. Baderommet er bygget opp som en kabin fra byggeår. Teknisk godkjenning er fremlagt.

Ved overflatesøk i våtsonen til dusj registreres ingen unormale verdier. Viktig å merke seg at membran er en bygningsdel som har en naturlig slitasje over tid med en forventet levetid.

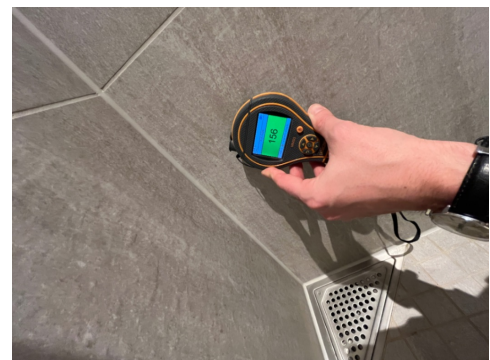
- Det er pga bygningsmessige hindringer ikke fysisk mulig å foreta hulltaking i vegg bak våtzone.

Ved overflate fuktsøk registreres det ingen unormale verdier.

Fuktsøk i dusj.

- TGIU gitt ut ifra manglende mulighet for hulltaking.

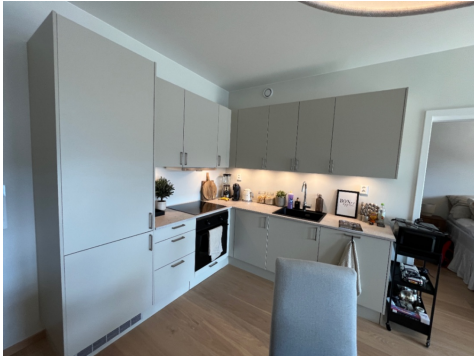
- Det er kun kullfilterventilator på kjøkkenet og heller ikke andre forserte/mekaniske avtrekksløsninger fra kokesonen.

Resirkulering av luften er ikke like effektivt til å fjerne fukt og matos som en vifte som blåser luften ut.

Kullfilterventilator er vanlig i nye leiligheter, men fjerner ikke fukt og matos like effektivt som mekanisk avtrekk ut av bygget. Kullfiltre må byttes regelmessig (hver 3–6 måned avhengig av bruk). Om mulig anbefales oppgradering til mekanisk avtrekk ut fra kokesonen for bedre innelima på sikt.

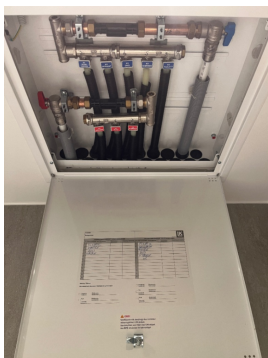
Fordelerskap for vannrør plassert i himling på bad med perforering i dør for avrenning til sluk.

Rørskapet til vannrør er merket med kursoversikt. Stoppekraner i fordelerskap fungerer etter hensikten.

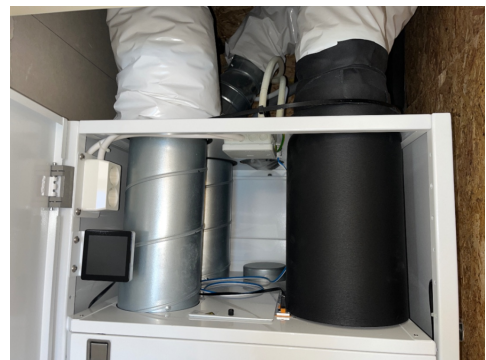
Balansert ventilasjon med aggregat plassert i eget rom ved soverom. Filter er byttet 2 ganger pr. år i følge leietaker.

Det anbefales å bytte filter til ventilasjonsanlegg 1-2 ganger per år. Filteravtaler kan inngås med leverandør for automatisk tilsending av filter.

Selve kanalene til ventilasjonsanlegget anbefales renses minimum hver 5. år i følge SINTEF. Rens av ventilasjonsanlegget gir bedre innelima, energibesparelse, mindre fare for brann, og ikke minst høyere ytelse på ditt ventilasjonsanlegg.

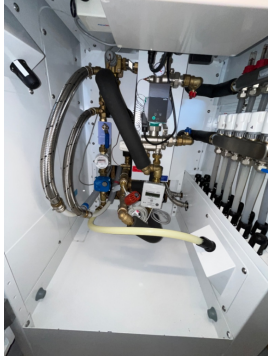
Tilførselsrør og stoppekraner plassert i eget rom ved soverom. Vannbåren varme i gulv til alle oppholdsrom.

Det er ikke observert noen ferdig kursoversikt for anlegget, dette bør fremlegges.

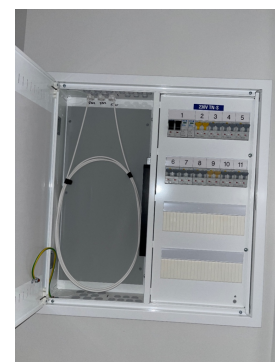
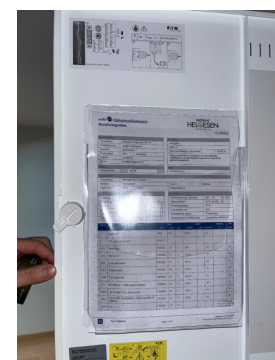
Hovedsakelig skjult ledningsnett. Strømskapet er plassert i entré. Fordelingskurser med automatsikringer fra byggeår. Strømskap er merket med kursoversikt.

Samsvarserklæring fra byggeår bør fremlegges.
