# Tilstandsrapport - NS 3600

## Kantarellsvingen 2A

4824 Bjorbekk

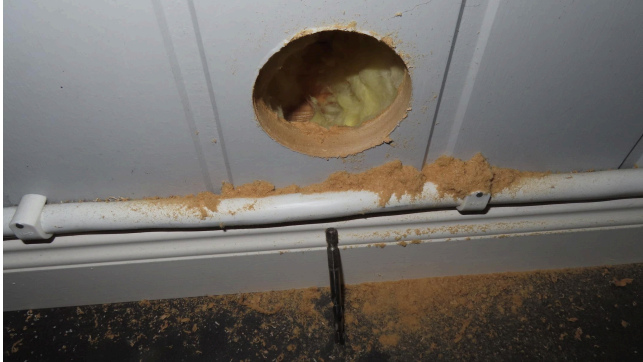
Kontroll utført i tilliggende konstruksjoner og selve rommet. Fukt målt i gulvet og bunnen av vegger ved dusjen, er vanlig pga. fuger trekker vann. Hvis membran er tett skal fukt kun stå mellom fliser og membran.

Hulltaking utført i fra gangen, ingen fukt målt ved befaringen.

Hulltaking.

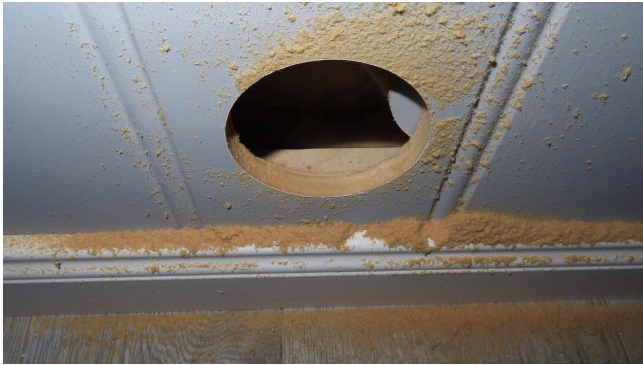
Kontroll utført i tilliggende konstruksjoner og selve rommet, ingen fukt målt ved befaringen.

Hulltaking er utført i fra gangen.

Hulltaking.

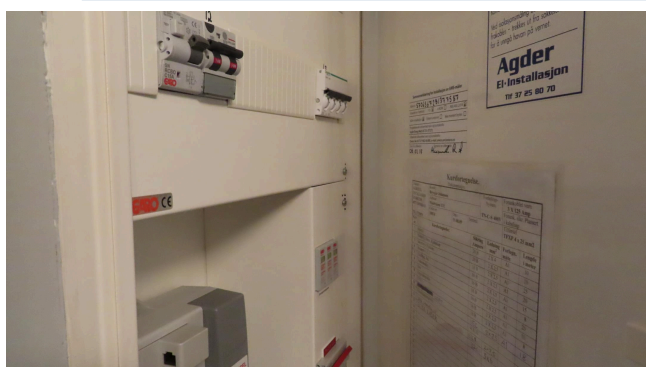
Sikringskap montert i gang 2. etasje.  
Hovedsikring 32 ampere, 12 kurser.

Sikringssskap.
