# Tilstandsrapport

Enebolig

Høyjordveien 140, 3158 ANDEBU

Befaringsdato: 25.06.2025

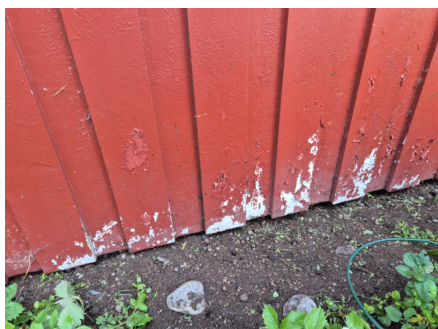
Det er stedvis oppsprukket/værslitt kledningsbord, samt noe råteskader i bunn av kledningsbord.

Værslitt trebord.

Råteskadet og værslitt trekledning bør skiftes ut.

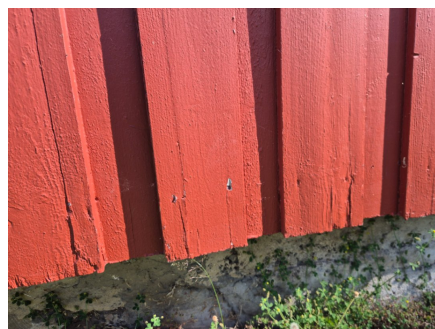
Råte i bunn av kledningsbord.

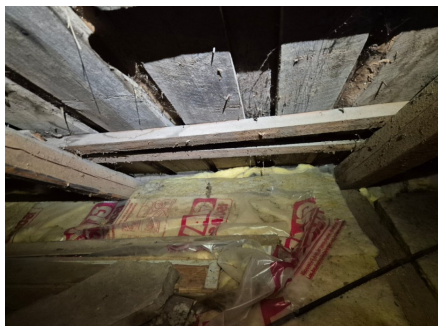
Ingen lufting i nedre del.

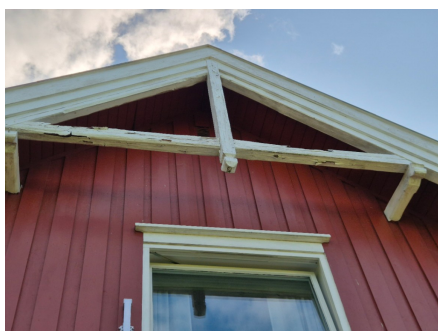
Det er råteskader i utvendig mønekryst.

Råteskader i mønekruss.

Råteskadet mønekryst må skiftes ut.

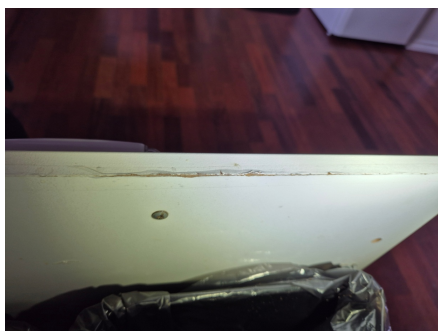
Det er påvist noe fuktsveller på front under vaskekum, og liten avskalling av benkeplate. Kjøkkenkranen har begrenset stoppfunksjon og kan beveges utenfor vaskekummen.

Noe fuktsveller i topp av skapdør under vask.

Det anbefales å justere eller skifte ut kranen for å sikre at strålen holdes innenfor vaskekumområdet og redusere risiko for fuktskader.

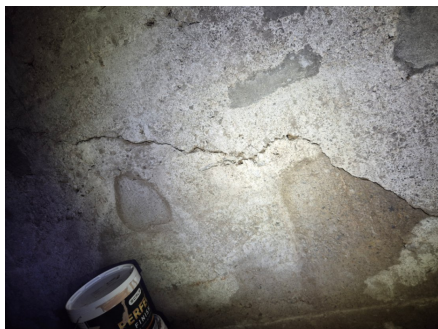
- Grunnmuren har sprekkdannelser.

Sprekker har ikke beveget/utvidet seg de siste årene.

Sprekker i grunnmur i kjeller.

Sprekker bør tettes og grunnmur bør pusses.

Det anbefales å observere grunnmuren over tid for å avdekke eventuell utvikling i sprekkdannelser som kan kreve ytterligere tiltak.

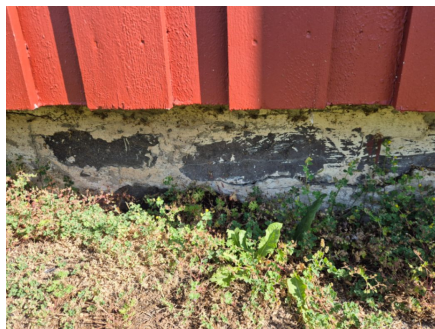
Sprekker i ringmur.

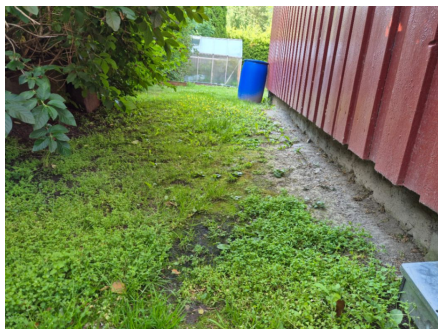
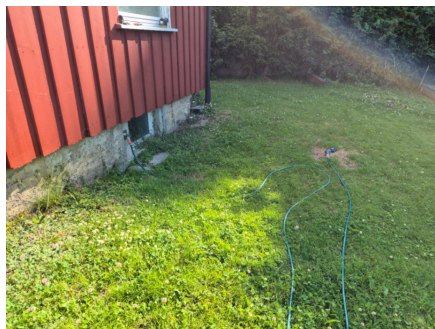
Uten tilstrekkelig fall bort fra grunnmur kan vann samle seg nær grunnmuren og føre til fuktinntrengning.

Det anbefales arrondere terreng rundt bygning slik at det etableres fall fra bygget eller alternative tiltak.

Ideelt bør det være fall på 1:50 på 3 meter ut fra bygning.
