Høyjordveien 140, 3158 ANDEBU

**Spennende  
kombinasjonseiendom med  
frittliggende enebolig, uthus/  
garasje og lagerbygg- Landlig**

Befaringsdato: 25.06.2025

Rapportdato: 02.07.2025

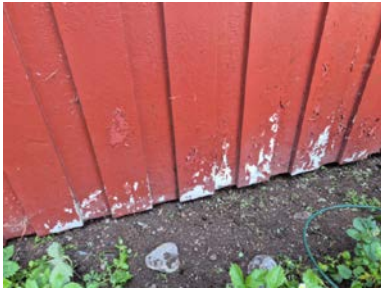
Det er stedvis oppsprukket/værslitt kledningsbord, samt noe råteskader i bunn av kledningsbord.

Værslitt trebord.

Råteskadet og værslitt trekledning bør skiftes ut.

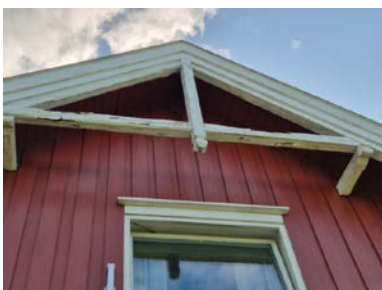
Det er liten lufting i nedre kant av konstruksjonen. Det er råteskader i utvendig mønekryss. Registrert eldre fuktskjolder i undertak. Det er målt fukt i undertak som er i øvre sjikt på hva som regnes som tørt treverk. Loftluken er ikke helt tett, noe som kan føre til varmetap og kondensproblemer. Det er synlige spor etter mus på loftet. Det er ikke påvist skader på konstruksjon eller isolasjon ved visuell kontroll.

Målt vektprosent på 13,8 %.

Råteskader i mønekryss.

Lufting/ventilering må forbedres. Råteskadet mønekryss må skiftes ut. Fuktskjoldene er av eldre dato før ny takteking og krever ingen umiddelbare tiltak. Det anbefales å montere en ny, tettere loftluke med pakninger for å redusere varmetap og forhindre kondensproblemer. Aktivitet fra mus eller andre gnagere kan over tid føre til skade på isolasjon, elektriske installasjoner eller trekonstruksjoner. Det anbefales jevnlig kontroll og eventuelt tiltak for å hindre videre aktivitet.

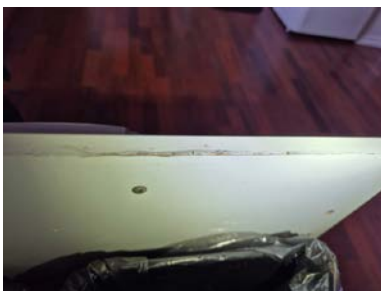
Det er påvist noe fuktsveller på front under vaskekum, og liten avskalling av

Noe fuktsveller i topp av skapdør under vask.

Det anbefales å justere eller skifte ut kranen for å sikre at strålen holdes innenfor vaskekumområdet og redusere risiko for fuktskader.

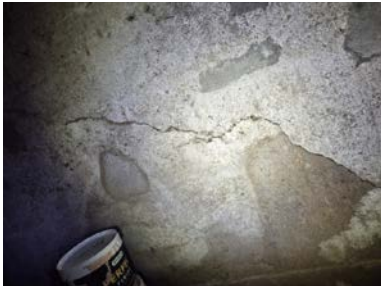
Grunnmuren har sprekkdannelser. Sprekker har ikke beveget/utvidet seg de siste

Sprekker i grunnmur i kjeller.

Påviste skader må utbedres. Sprekker bør tettes og grunnmur bør pusses. Det anbefales å observere grunnmuren over tid for å avdekke eventuell utvikling i sprekkdannelse som kan kreve ytterligere tiltak.

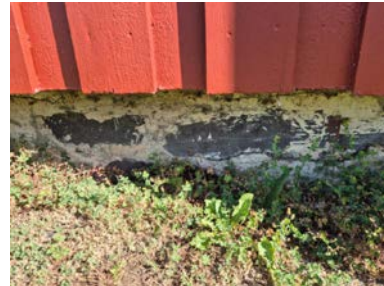
Sprekker i ringmur.

Det anbefales å observere grunnmuren over tid for å avdekke eventuell utvikling i sprekkdannelser som kan kreve ytterligere tiltak.
