Høyjordveien 140, 3158 ANDEBU

**Spennende  
kombinasjonseiendom med  
frittliggende enebolig, uthus/  
garasje og lagerbygg- Landlig**

Befaringsdato: 25.06.2025

Rapportdato: 02.07.2025

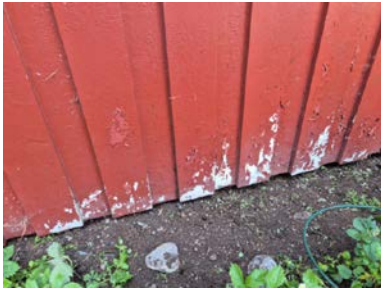
Det er stedvis oppsprukket/værslitt kledningsbord, samt noe råteskader i bunn av kledningsbord.

Værslitt trebord.

Råteskadet og værslitt trekledning bør skiftes ut.

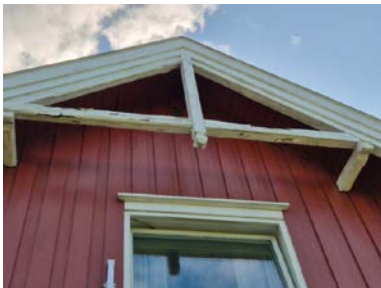
Det er liten lufting i nedre kant av konstruksjonen. Det er råteskader i utvendig mønekryss. Registrert eldre fuktskjolder i undertak. Det er målt fukt i undertak som er i øvre sjikt på hva som regnes som tørt treverk. Loftluken er ikke helt tett, noe som kan føre til varmetap og kondensproblemer. Det er synlige spor etter mus på loftet. Det er ikke påvist skader på konstruksjon eller isolasjon ved visuell kontroll.

Råteskader i mønekryss.

Lufting/ventilering må forbedres. Råteskadet mønekryss må skiftes ut. Fuktskjoldene er av eldre dato før ny taktekking og krever ingen umiddelbare tiltak. Det anbefales å montere en ny, tettere loftluke med pakninger for å redusere varmetap og forhindre kondensproblemer. Aktivitet fra mus eller andre gnagere kan over tid føre til skade på isolasjon, elektriske installasjoner eller trekonstruksjoner. Det anbefales jevnlig kontroll og eventuelt tiltak for å hindre videre aktivitet.

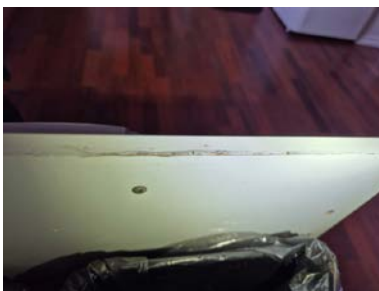
Det er påvist noe fuktsveller på front under vaskecum, og liten avskalling av

Noe fuktsveller i topp av skapdør under vask.

Det anbefales å justere eller skifte ut kranen for å sikre at strålen holdes innenfor vaskekumområdet og redusere risiko for fuktskader.

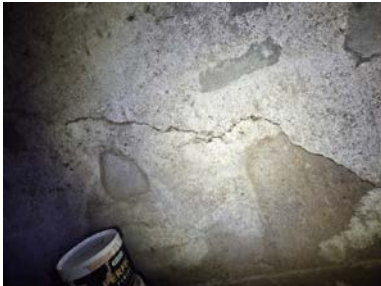
Grunnmuren har sprekkdannelser. Sprekker har ikke beveget/utvidet seg de siste

Sprekker i grunnmur i kjeller.

Påviste skader må utbedres. Sprekker bør tettes og grunnmur bør pusses. Det anbefales å observere grunnmuren over tid for å avdekke eventuell utvikling i sprekkdannelse som kan kreve ytterligere tiltak.

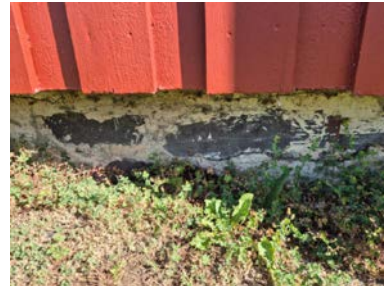
Sprekker i ringmur.

Det anbefales å observere grunnmuren over tid for å avdekke eventuell utvikling i sprekkdannelser som kan kreve ytterligere tiltak.
